Escuela Profesional de Ingeniería de Minas

**“TRAZO Y REPLANTEO TOPOGRÁFICO DEL TÚNEL
CORREA DE MINERAL GRUESO PARA EL
PROYECTO QUELLAVECO,
2018 - 2021.”**

TESIS

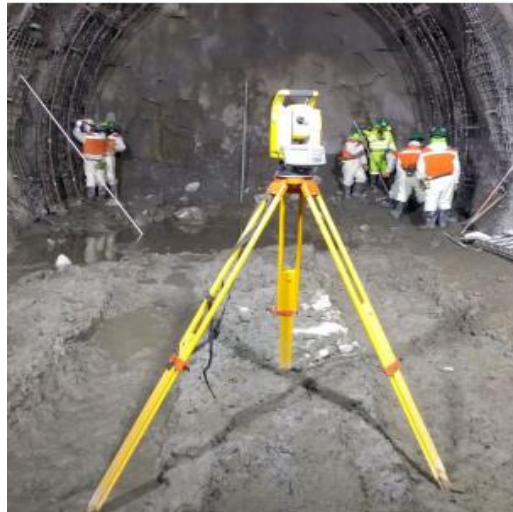
Figura 2

Medición de convergencias

Las mediciones de realizarán de extremo a extremo de Túnel de Mineral Grueso para el Proyecto Quellaveco y en los puntos instalados, registrándose las lecturas para su posterior interpretación.

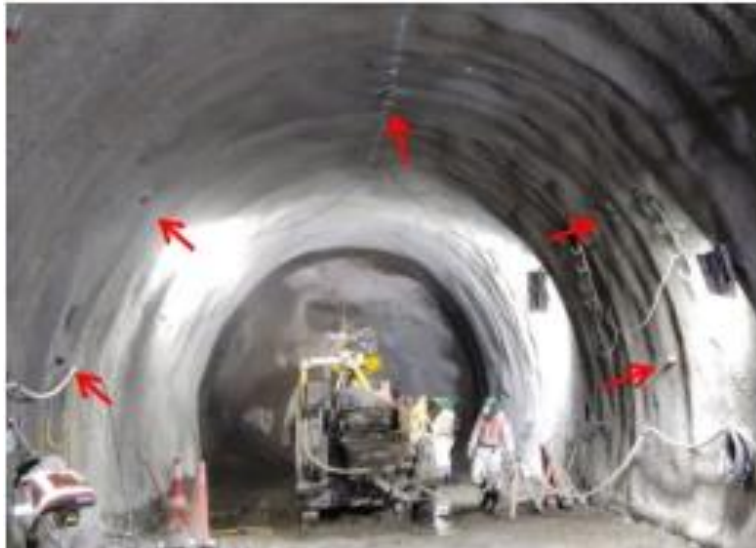
Figura 3

Mediciones de extremo a extremo de Túnel de Mineral Grueso para el Proyecto Quellaveco

- Los datos tomados serán:
 - A. Fecha y hora de la medición de convergencia, la temperatura ambiente.
 - B. Progresiva de la convergencia o sección a medir (puntos medidos)
 - C. Tipo de roca y sostenimiento aplicado en la sección
 - D. Longitud del frente excavado y los puntos de convergencias medidos.

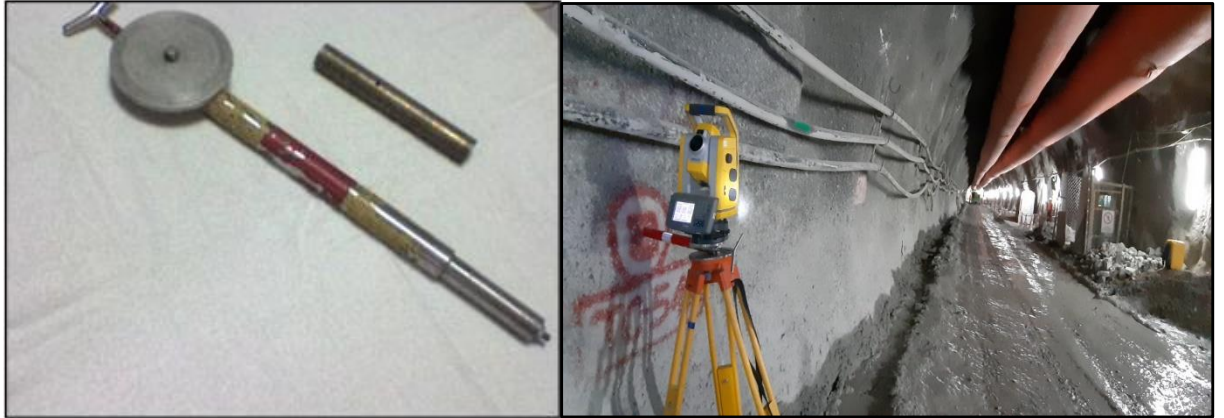
Figura 4

Elementos para las actividades topográficas en Túnel de Mineral Grueso para el Proyecto Quellaveco.

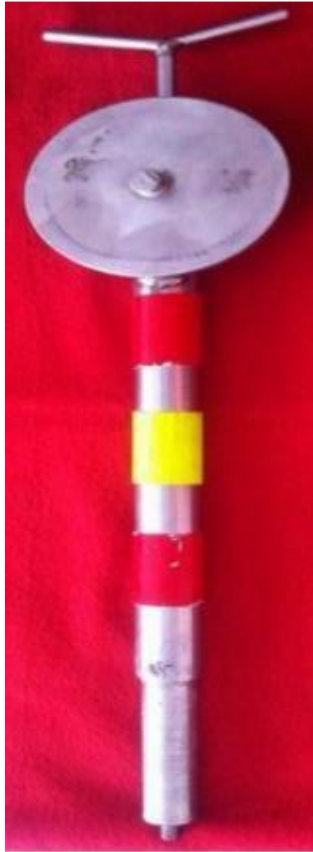
Figura 7

Brazo Poligonal

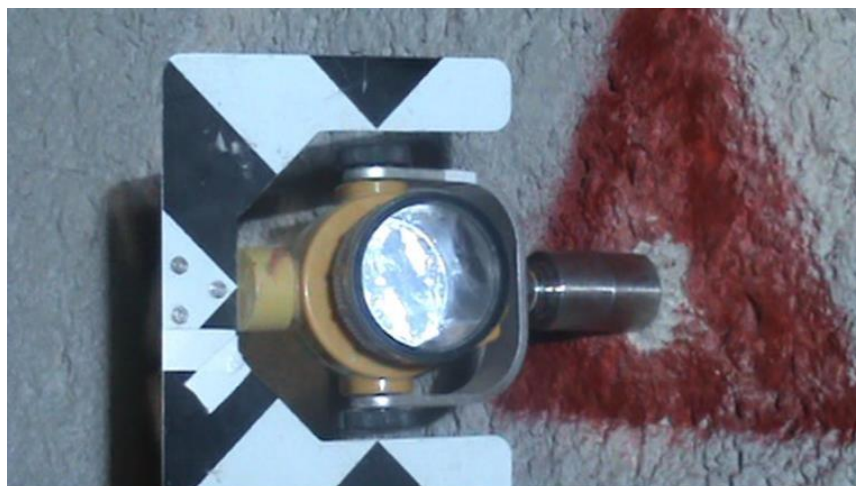
Figura 11

Prisma colocado en el punto auxiliar en el interior del Túnel de Mineral Grueso para el Proyecto Quellaveco

Estos puntos estarán entrelazados a la red base topográfica general del proyecto ya que se partirá desde los dos puntos base colocados en cada portal de ingreso, intermedios y salida (puntos principales) del túnel, con el siguiente procedimiento:

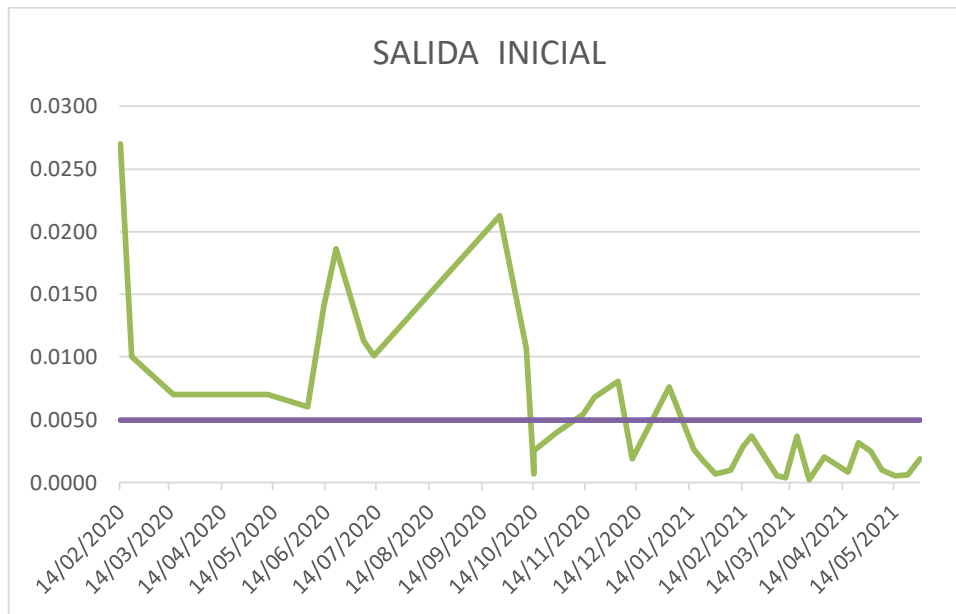
Figura 18

Comportamiento del Desfase del Portal de Salida - Antes de las Mejoras

En la Figura 18, de manera similar al portal de entrada; en el portal de salida se observa que la mayoría de errores se dieron entre el inicio y la mitad de los periodos, mostrando la curva de aprendizaje por parte de los colaboradores en el grupo encargado de la topografía.

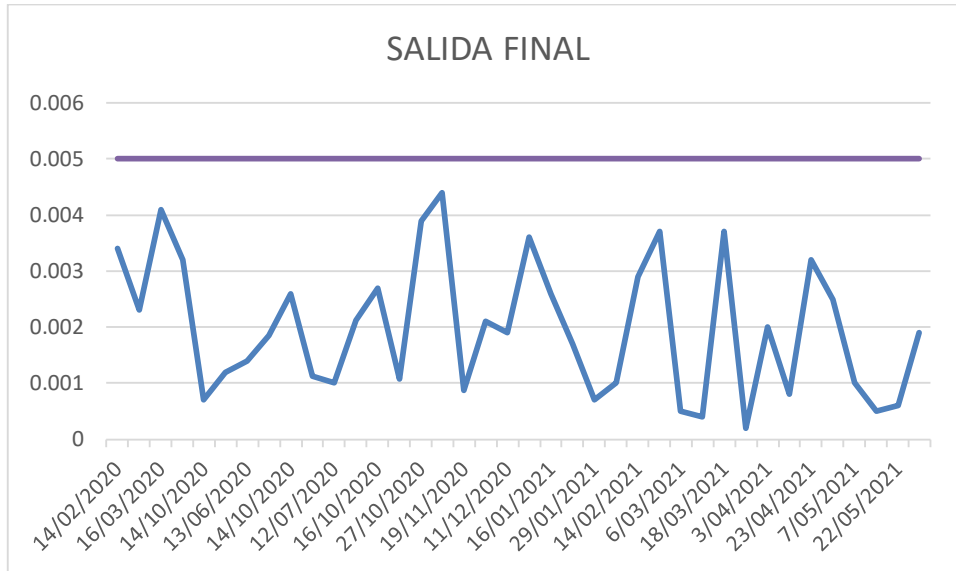
Figura 19

Comportamiento del Desfase del Portal de Salida - Después de las Mejoras

En la Figura 19, se observa que desaparecieron los errores y están por debajo de 0,005 m. Esto fue posible gracias a las mejoras aplicadas.
