UNIVERSIDAD NACIONAL JORGE BASADRE GROHMAN

**ALTERACIÓN GEOMORFOLÓGICA EN RELACIÓN A LAS
ACCIONES ANTRÓPICAS EN EL CAUCE DEL RÍO
CAPLINA, TACNA, PERÚ**

TESIS

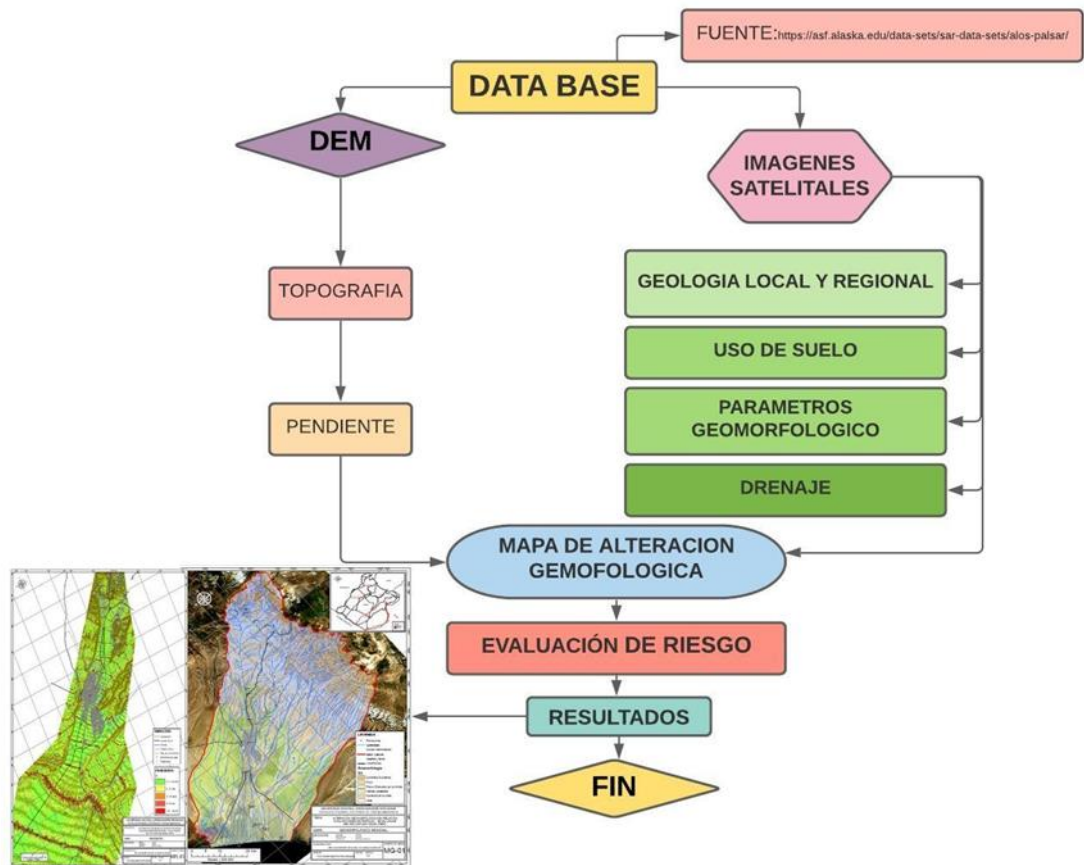
Figura 7

Diagrama de Flujo para la Aplicación Metodológica

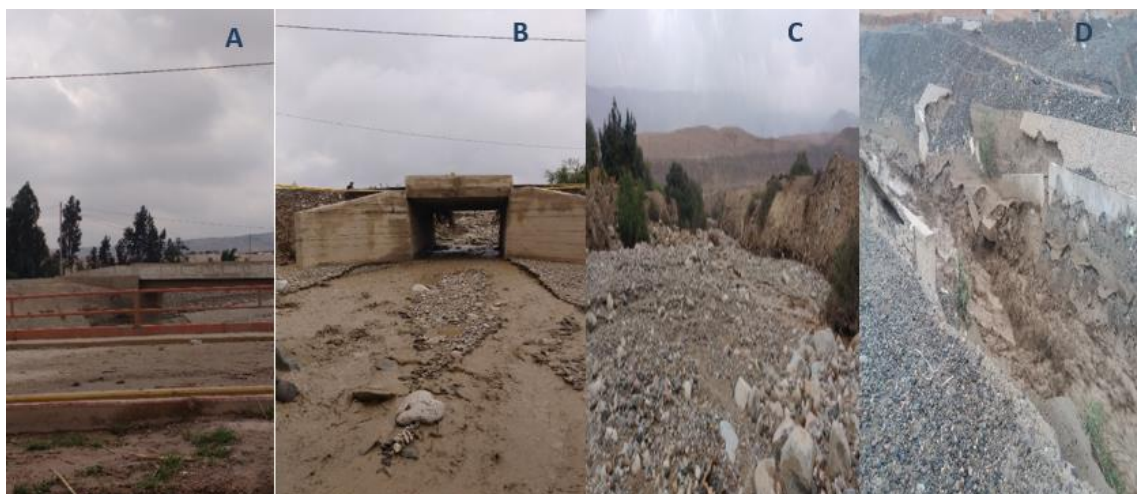
Figura 10

Alteraciones geomorfológicas en el cauce

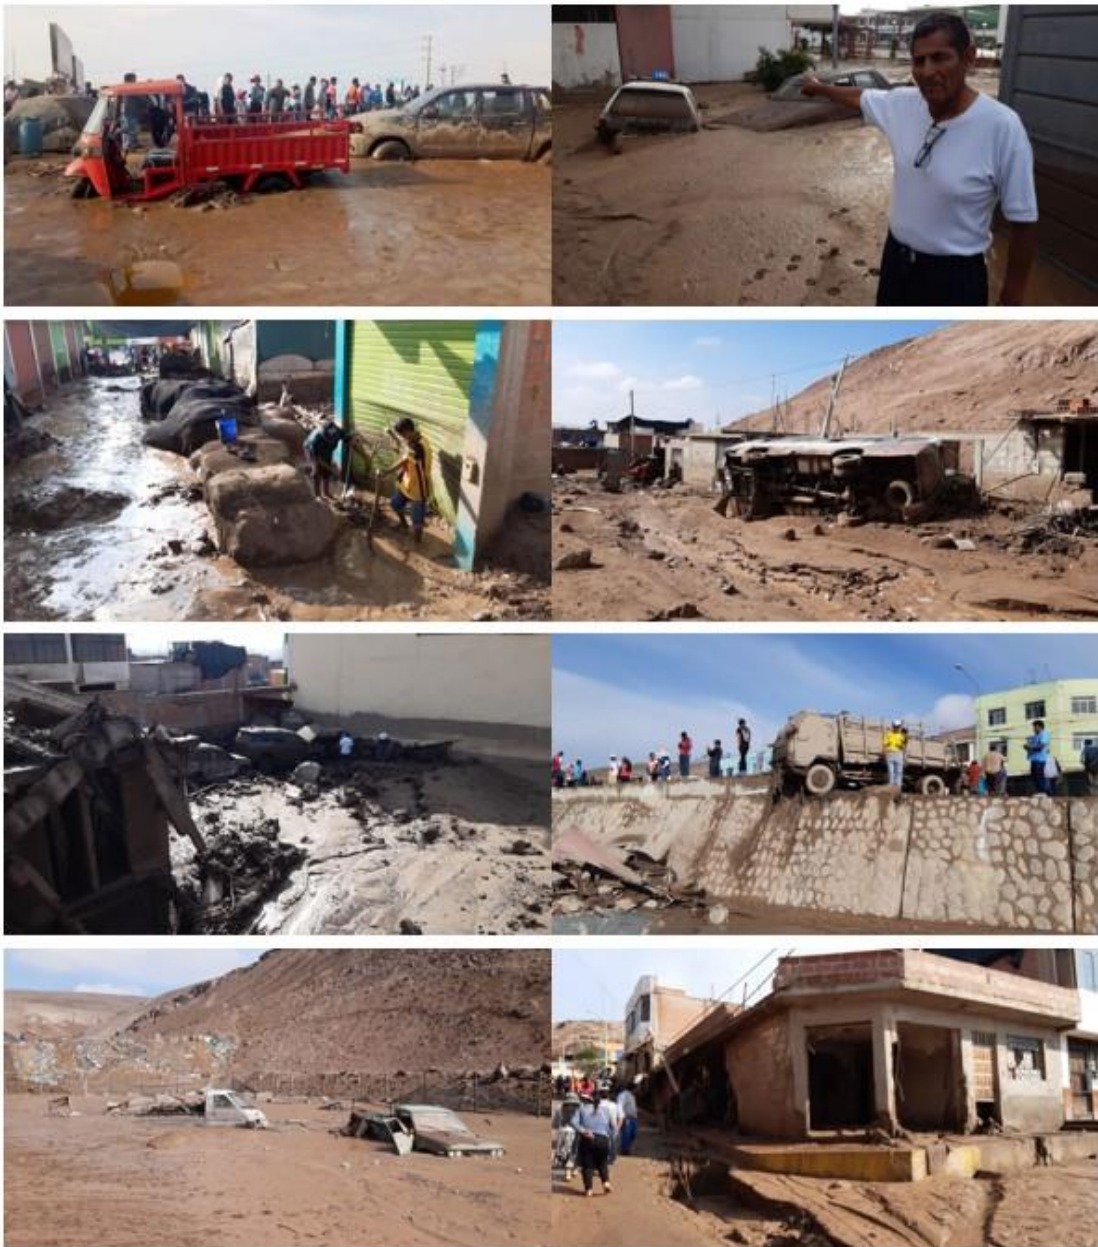
Figura 14

Quebrada El Diablo (Sector Florida): efectos del huayco en 2020

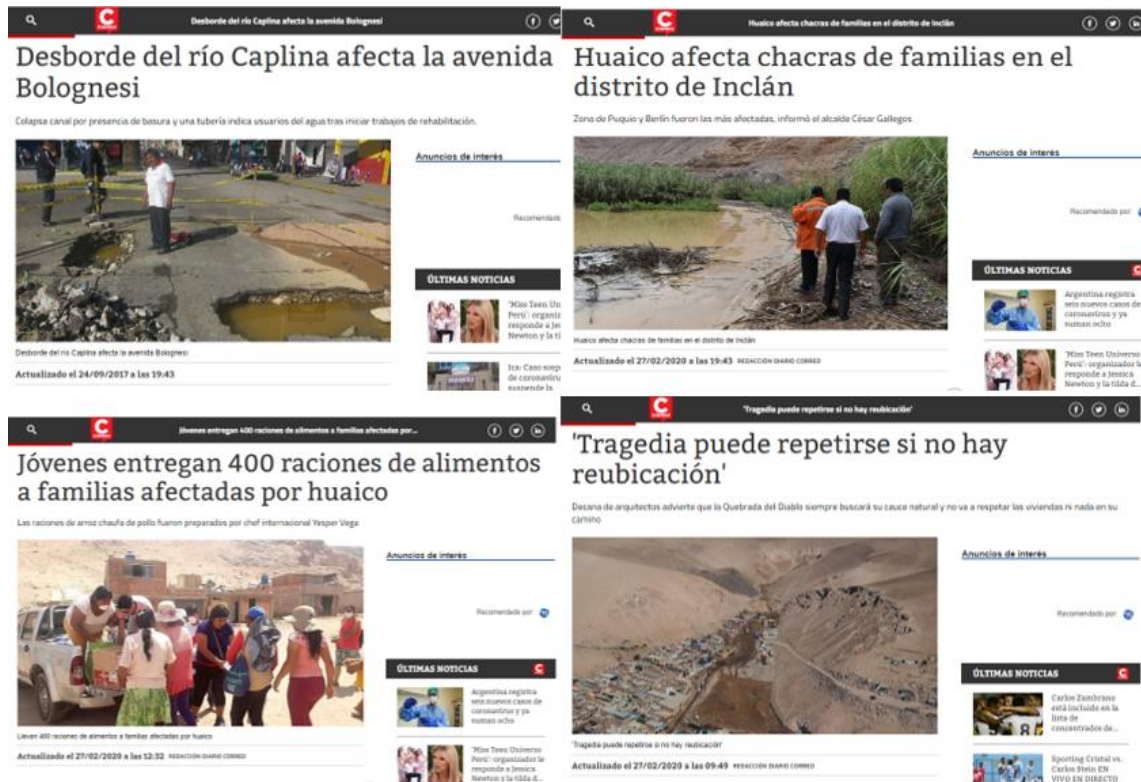
Figura 15

Eventos extremos: daños por desbordes y colapso de estructuras

Uno de los eventos naturales en 2019, fue el colapso del cauce del río Caplina que originó el desborde de las aguas que discurren debajo de la avenida Bolognesi. Este fenómeno afectó, las calles aledañas durante la mañana, y tuvo

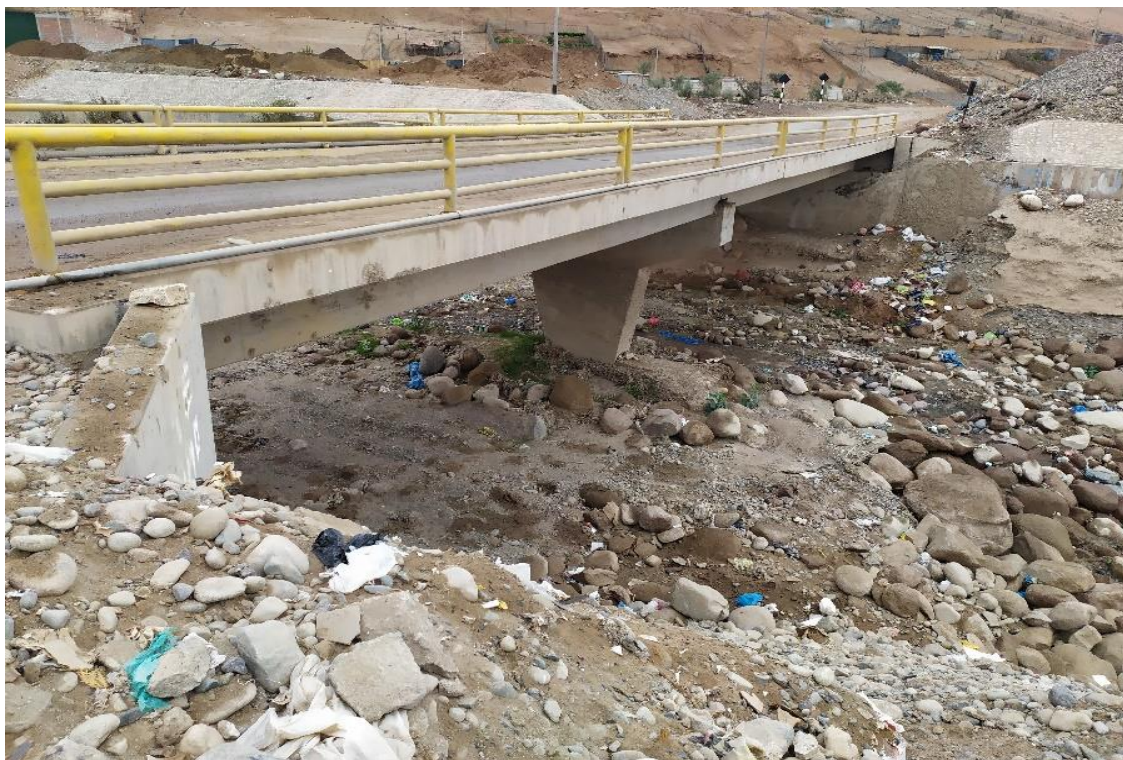
Figura 16

Puente sobre el Río Seco con acumulación de material

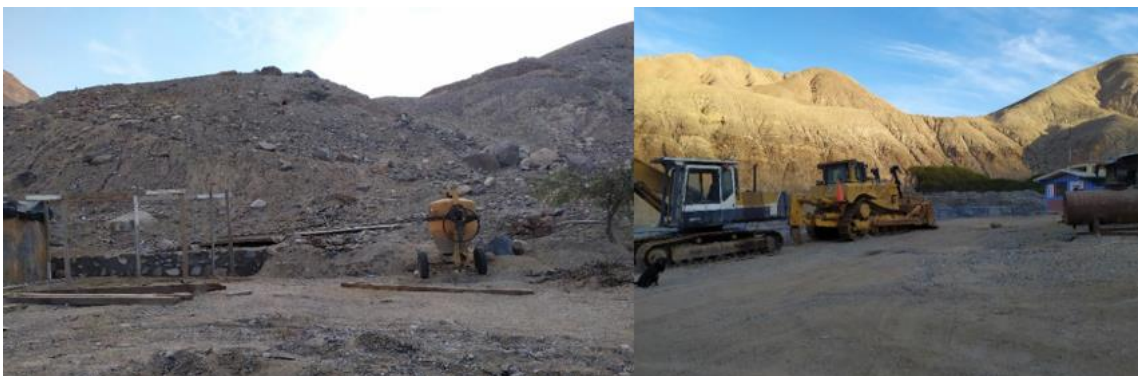
Figura 18

Muro de contención, modificaciones en cauce, presencia de maquinaria

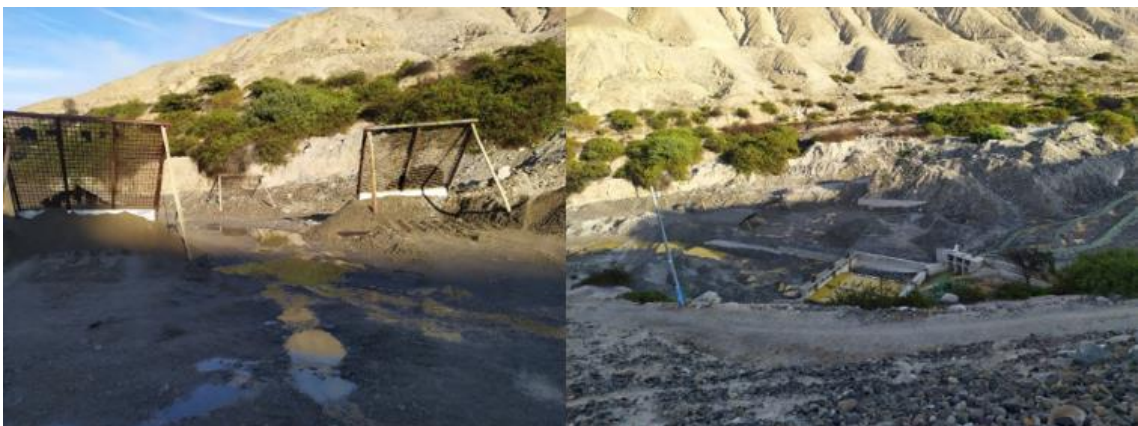
Figura 19

Zarandas en el cauce del río Caplina

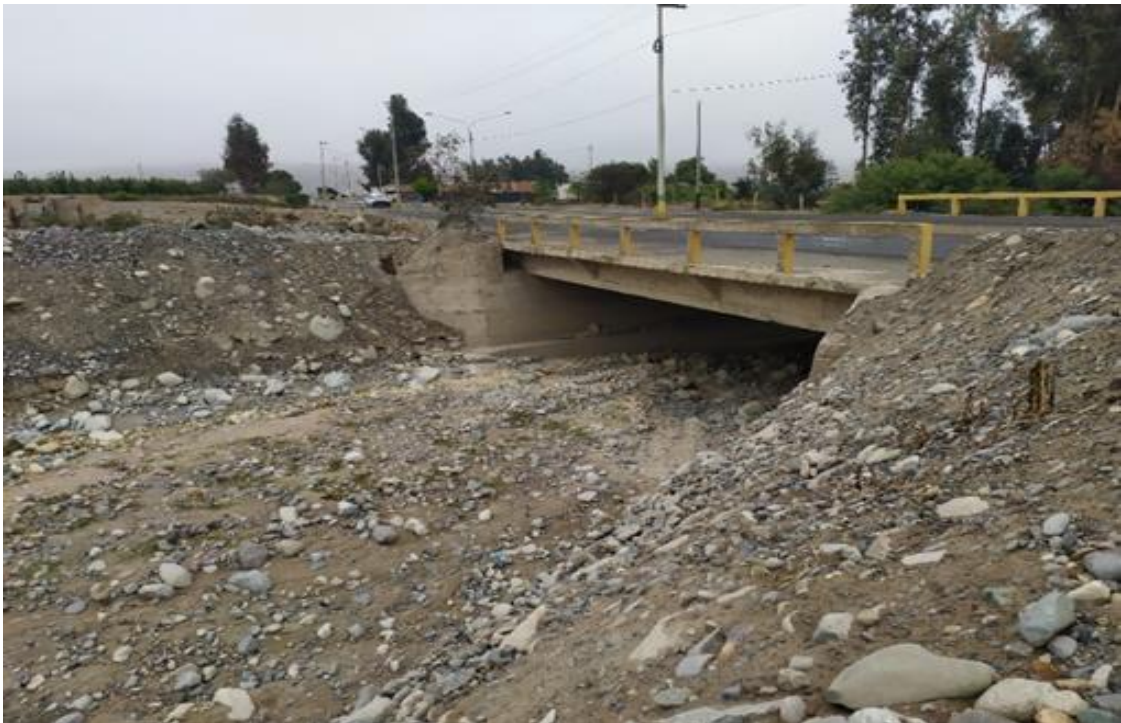
Figura 20

Puente El Peligro: estrechamiento de estructura ante sección de cauce

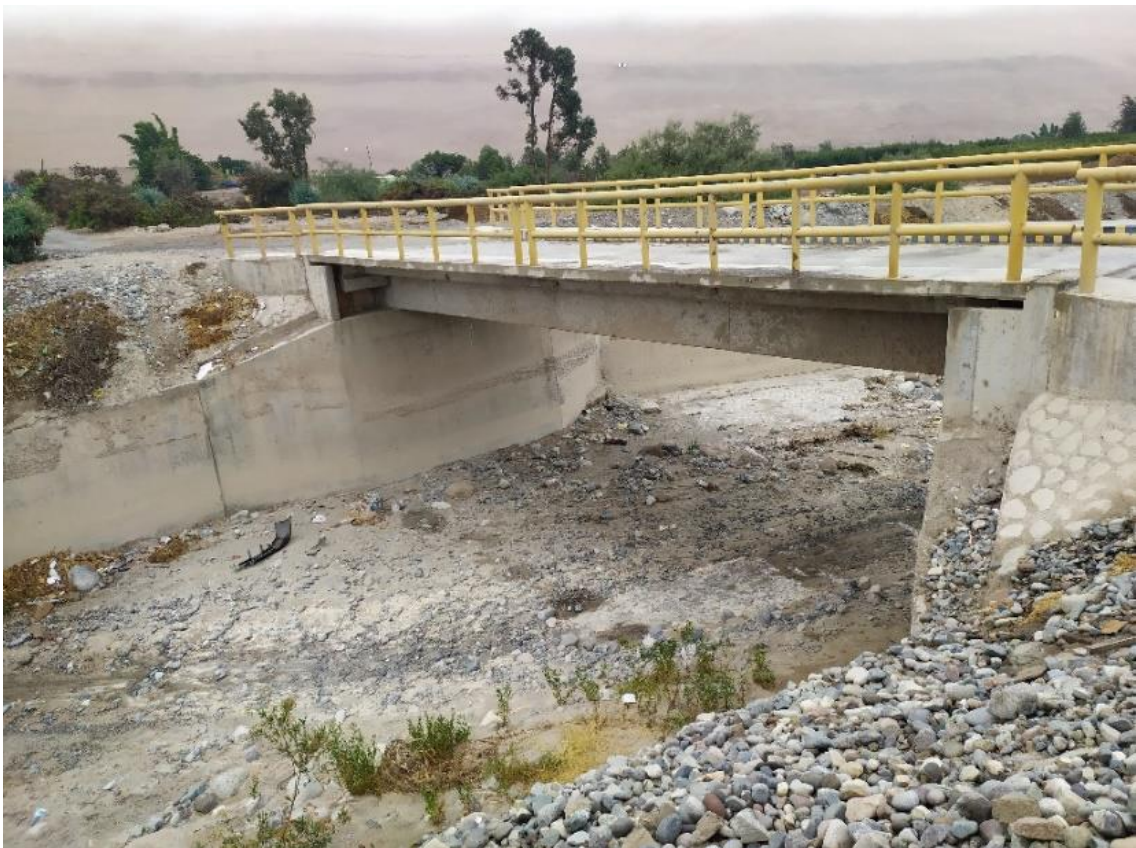
Figura 23

Puente Peschay afectado por socavación

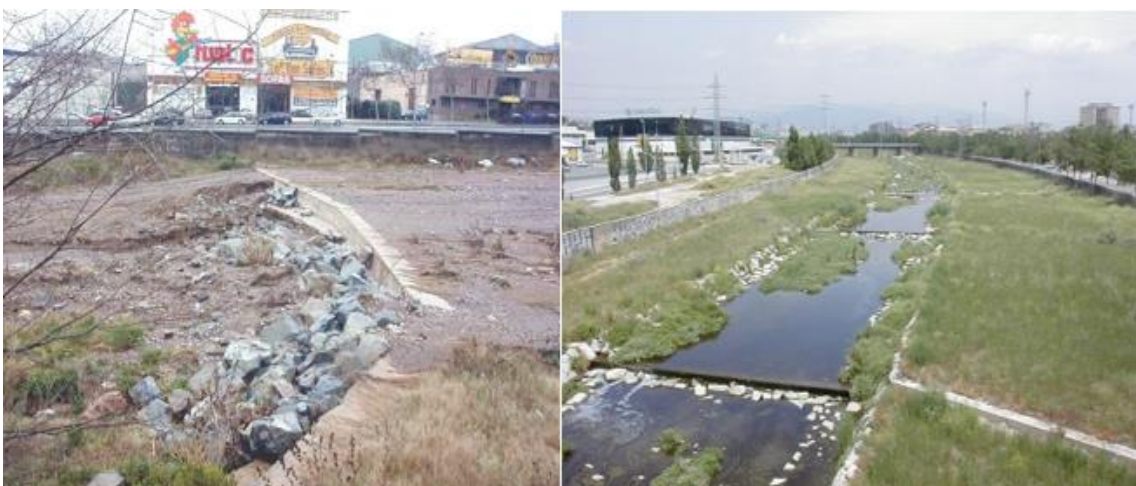
Figura 29

Cajamarca: traviesas de concreto longitudinal y transversal

Si el material suelto es de buena calidad, puede compactarse como en obra civil, o compactarse ligeramente, pero cuando se trata de dragado, también puede simplemente verterse o colocarse húmedo. El dragado del río principal puede ser parte del proyecto, y luego este material se puede utilizar en otros ríos (Figura 29).
