“REDUCCIÓN DE DAÑOS ESTRUCTURALES FRENTE A UN SISMO SEVERO CON DISPOSITIVOS PASIVOS DE DISIPACIÓN DE ENERGÍA DE FLUIDO VISCOZO PARA EL EDIFICIO DE LA ESCUELA DE INGENIERÍA METALÚRGICA DE LA UNIVERSIDAD NACIONAL JORGE BASADRE GROHMANN”

TESIS

INGENIERO CIVIL

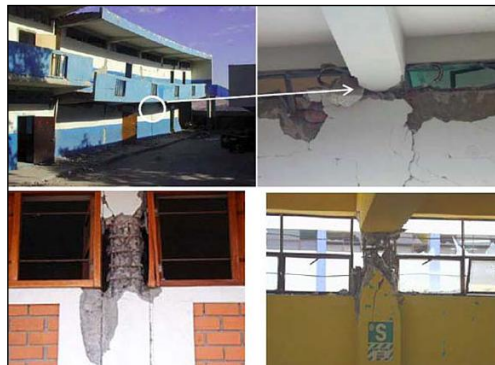
Figura 04. Colapso parcial y daños en escuelas por columnas cortas en Moquegua, Perú.

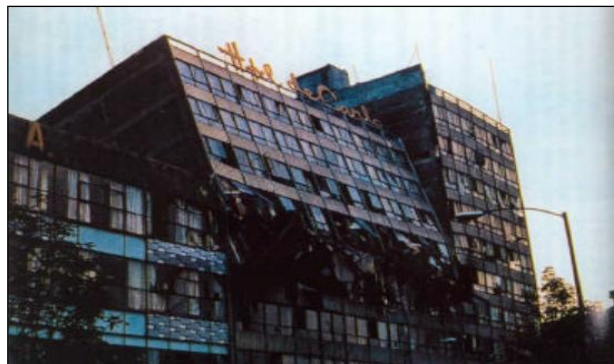
Figura 06. Falla debido al golpeteo entre edificios adyacentes que no coinciden en altura sus entresijos.

Bastantes edificaciones contiguas han fallado por impacto (ver figura 06), como en los terremotos de la Ciudad de México, esto se debe a su flexibilidad y al suelo compresible y deformable. En el Perú, por el predominio de suelos rígidos, compactos y secos y debido a que los edificios generalmente tienen muros de concreto armado este caso de falla no ha sido tan frecuente como en la Ciudad de México.

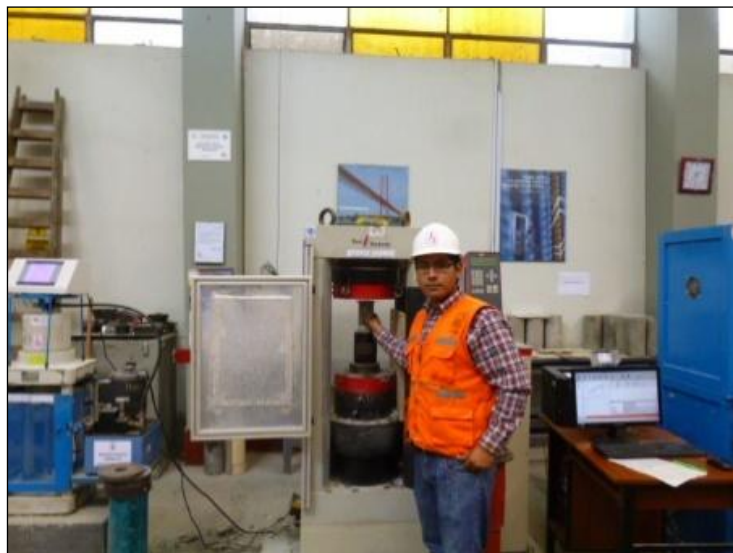
Figura 24. Ensayo de Testigos Diamantinos realizado en la UNI.
Fuente: Elaboración propia.

Se evaluó la resistencia a compresión del concreto de doce muestras tomadas a elementos estructurales (columnas y zapatas). Estos ensayos fueron realizados en el Laboratorio de Ensayo de Materiales de la Universidad Nacional de Ingeniería, en Lima. Los resultados del informe respectivo se muestran en el Anexo N° 04.

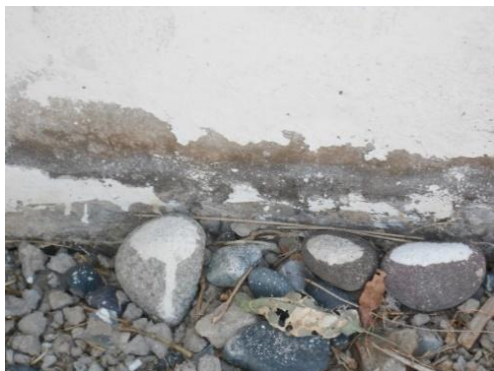
Figura 60. Humedad en el concreto aledaño a jardín.

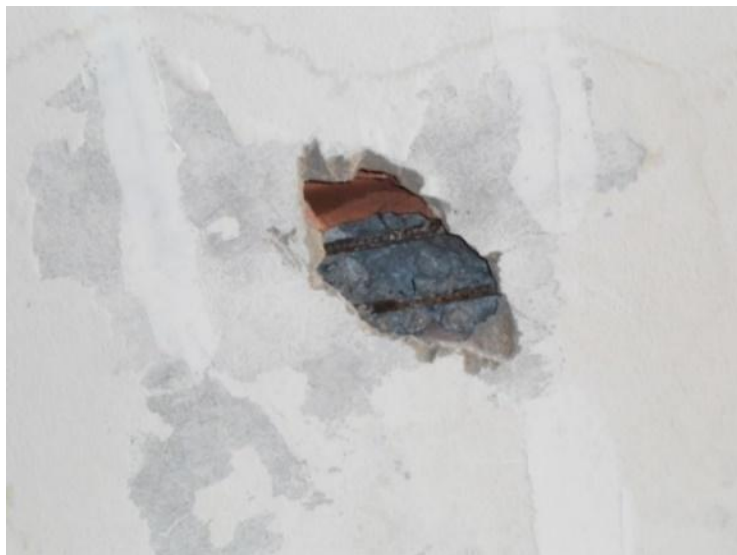
Figura 63. Acero corroído en vigueta de losa de 1° piso.
Fuente: Elaboración propia.

De acuerdo con el plano de fisuras y daños en elementos estructurales y no estructurales (Anexo 09), la mayoría de fisuras están en el rango de 0,1 mm a 0,5 mm. Sin embargo también se encuentran columnas con fisuras por corrosión de hasta 0,8 mm. En algunas viguetas de la losa del 1° nivel existen fisuras y grietas las cuales se observan desde el eje 2 al 7 en el tramo del pasadizo (eje C-D) llegando incluso en algunas a notarse el acero corroído (ver figura 63).

Existe evidencia de humedad y sales en el concreto de la losa del 1° piso, que incluso han corroído el refuerzo de ciertas viguetas (ver figura 63)

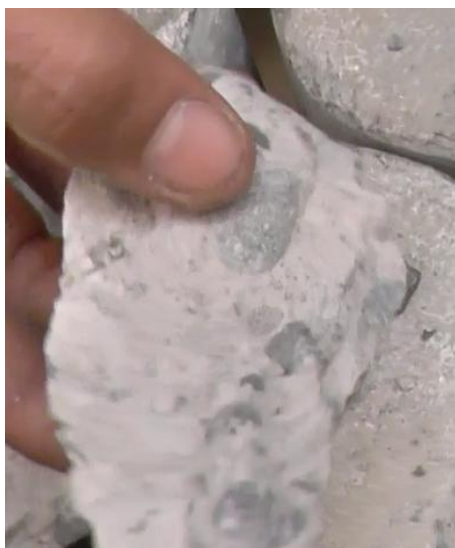
Figura 65. Agregado de canto rodado en muestra. muestra.

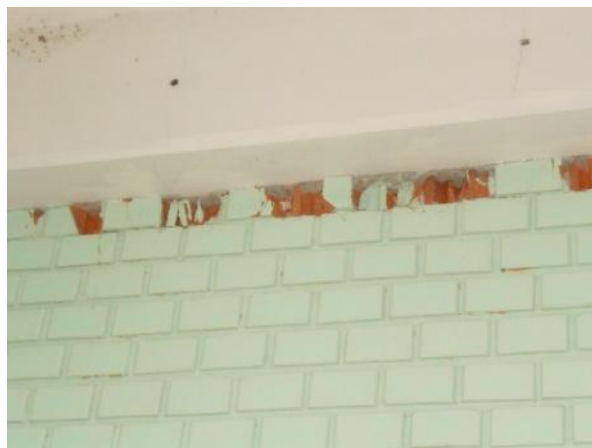
Figura 69. Trituración en muros de albañilería no aislados.
Fuente: Elaboración propia.

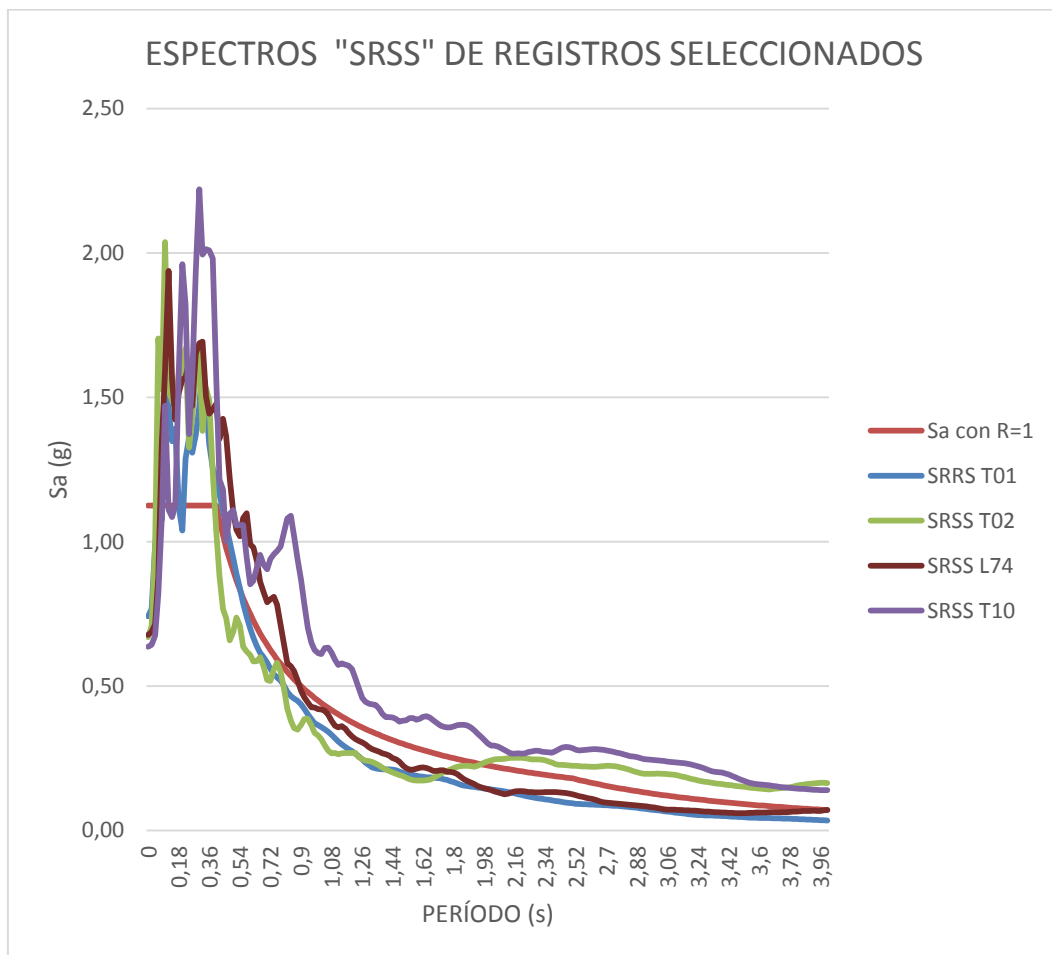
Figura 84. Espectros "SRSS" de registros seleccionados.

Así tenemos CUATRO espectros SRSS, los cuales se muestran en la figura 84.

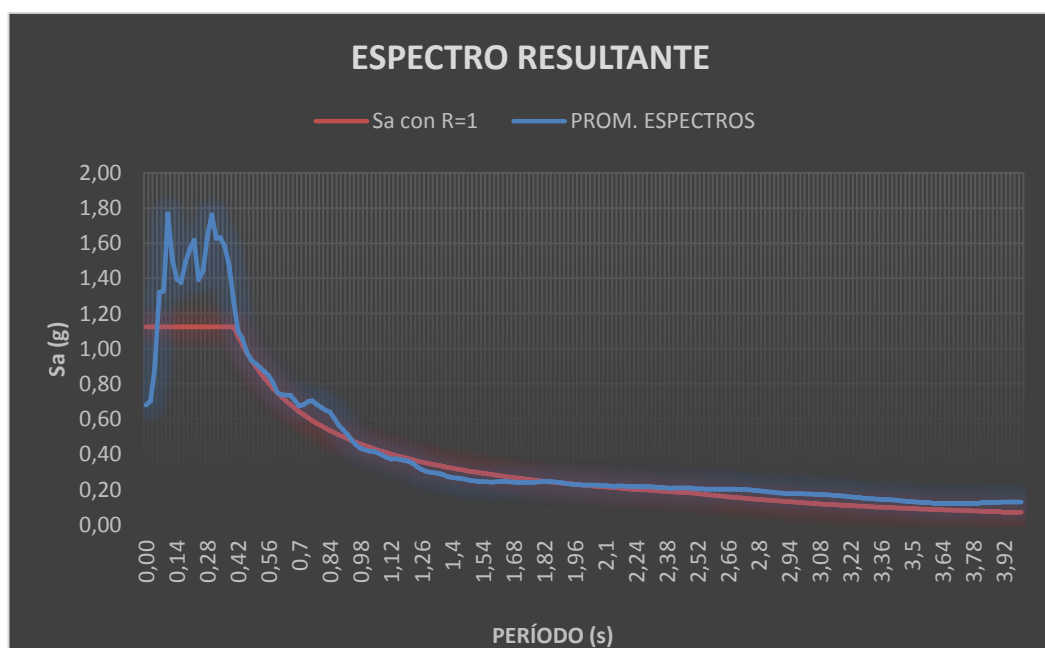
Figura 93. Espectro resultante.
Fuente: Elaboración propia.

Luego de ello se observa, en las figuras 92 y 93, cómo es que se cumple la exigencia de la Nch.2369.
