**“ESTUDIO DE LA VULNERABILIDAD SISMICA DE VIVIENDAS
INFORMALES DE LOS SECTORES IV Y VI DEL DISTRITO ALTO
DE LA ALIANZA-TACNA”**

TESIS

**TACNA – PERÚ
2022**

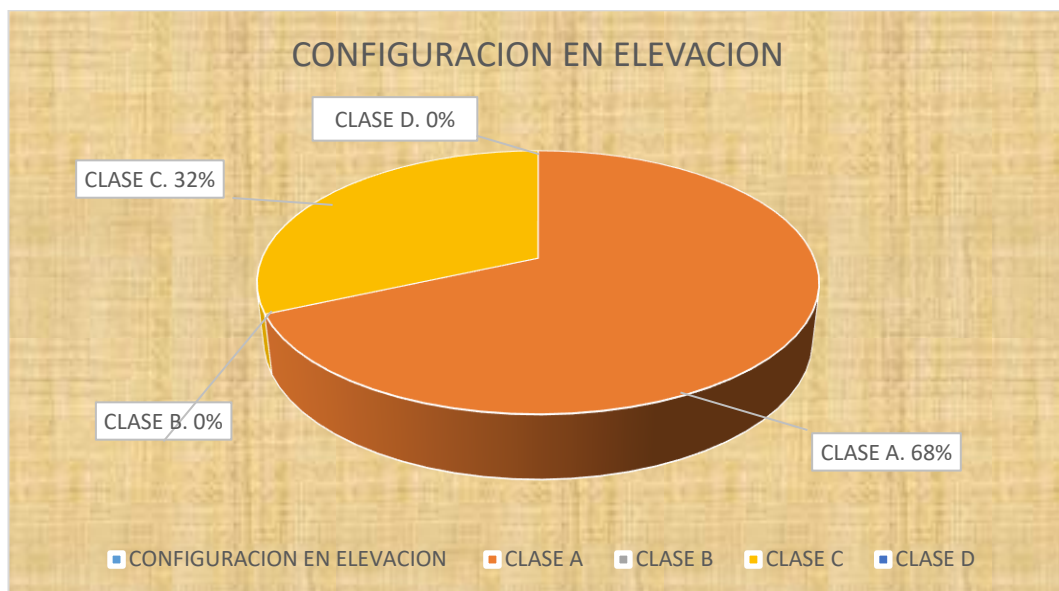
Configuración en elevación

En el parámetro “Configuración en Elevación”, el 68 % de la vivienda encuestada califico como clase A, demostrando así que aproximadamente más de la mitad de las viviendas presentan irregularidad en elevación despreciable. Asimismo, un 32 % de las viviendas califico como clase C, lo cual indica una leve variación de masa. Por lo que se puede observar que un 0 % de la vivienda califico como clase B y D. por lo cual las viviendas no presentan una deficiente configuración en elevación a causa de discontinuidades abruptas en los sistemas resistentes.

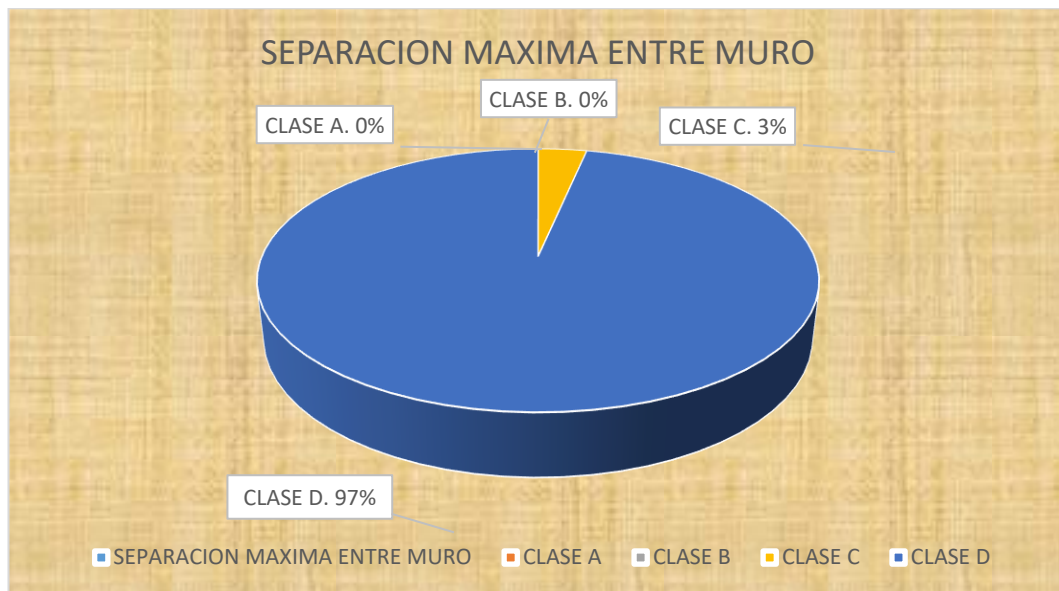
Separación máxima entre muro

En el parámetro “Distancia máxima entre muros” se observa que el 3 % y el 97 % de la vivienda encuestada calificó como clase C y D respectivamente, lo que demuestra que la gran parte de los muros no cumplen con la relación longitud-espesor especificado en el método del índice de vulnerabilidad.

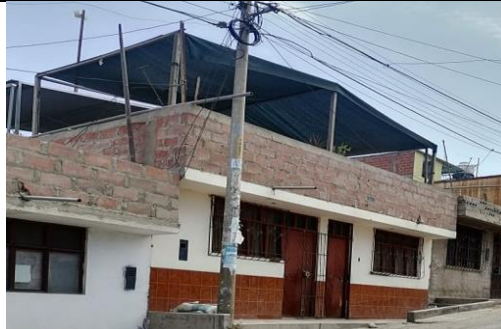
VIVIENDA 31

MUROS	
	Dimensiones:
	BLOKER II
COLUMNAS	
	Descripcion: 25X25
VIGAS	
	Descripcion: 25X20
Techo	
	Descripcion: 20 cm
	Tipo: ALIGERADO

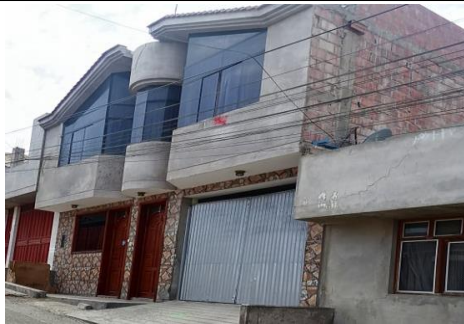
VIVIENDA 32

1. PROPIETARIO	
SILVERIO TITO COPARI	
PROPIA	<input checked="" type="checkbox"/>
ALQUILADA	<input type="checkbox"/>
2. DIRECCION DE LA VIVIENDA	
Distrito:	
Tipo de vía:	Avenida <input type="checkbox"/>
	Calle <input type="checkbox"/>
	Jiron <input type="checkbox"/>
	Pasaje <input checked="" type="checkbox"/>
	Lote <input type="checkbox"/>
	Nº <input type="checkbox"/>
3. DATOS DE LOTE	
VIVIENDA CUENTA CON PLANOS	
AREA DE TERRENO:	<u>7.89</u> X <u>15.08</u> = <u>118.98</u>
ALTURA POR PISO:	<u>2.7</u>
NUMERO DE PISOS:	<u>2</u>
ALTURA TOTAL:	<u>5.4</u>
MUROS	Dimensiones:
	BLOKER II
COLUMNAS	Descripcion: 25X25
VIGAS	Descripcion: 25X20
Techo	Descripcion: 20 cm
	Tipo: ALIGERADO

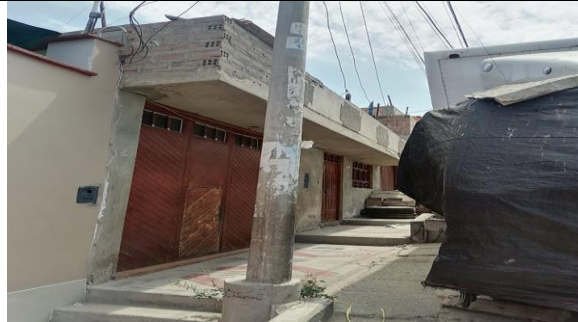
VIVIENDA 33

1. PROPIETARIO	
ROBERTO MAMANI PACO	PROPIA <input checked="" type="checkbox"/> ALQUILADA <input type="checkbox"/>
2. DIRECCION DE LA VIVIENDA	
Distrito:	
Tipo de via:	Avenida <input type="checkbox"/> Calle <input type="checkbox"/> Jiron <input type="checkbox"/> Pasaje <input checked="" type="checkbox"/>
	<input type="checkbox"/> Lote <input type="checkbox"/> N° <input type="checkbox"/>
3. DATOS DE LOTE	
VIVIENDA CUENTA CON PLANOS	
AREA DE TERRENO:	<u>8.6</u> X <u>15.5</u> = <u>133.3</u>
ALTURA POR PISO:	<u>2.7</u>
NUMERO DE PISOS:	<u>1</u>
ALTURA TOTAL:	<u>2.7</u>
MUROS	Dimensiones:
	BLOKER II
COLUMNAS	Descripcion: 30X30
VIGAS	Descripcion: 30X30
Techo	Descripcion: 30 cm
	Tipo: ALIGERADO

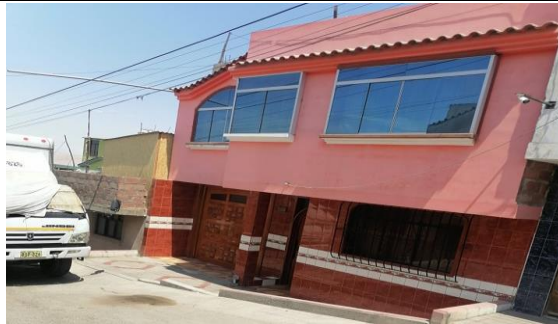
VIVIENDA 34

1. PROPIETARIO MIGUEL LARICO		PROPIA	<input checked="" type="checkbox"/>	ALQUILADA	<input type="checkbox"/>			
2. DIRECCION DE LA VIVIENDA								
Distrito:								
Tipo de via:	Avenida	<input type="checkbox"/>	Calle	<input type="checkbox"/>	Jiron	<input type="checkbox"/>	Pasaje	<input checked="" type="checkbox"/>
		<input type="checkbox"/>			Lote	<input type="checkbox"/>	Nº	<input type="checkbox"/>
3. DATOS DE LOTE								
VIVIENDA CUENTA CON PLANOS								
AREA DE TERRENO:	<u>8.6</u>	X	<u>15.5</u>	=	<u>133.3</u>			
ALTURA POR PISO:	<u>2.7</u>							
NUMERO DE PISOS:	<u>2</u>							
ALTURA TOTAL:	<u>5.4</u>							
MUROS	Dimensiones:							
	BLOKER II							
COLUMNAS	Descripcion: 30X30							
VIGAS	Descripcion: 30X30							
Techo	Descripcion: 30 cm							
	Tipo: ALIGERADO

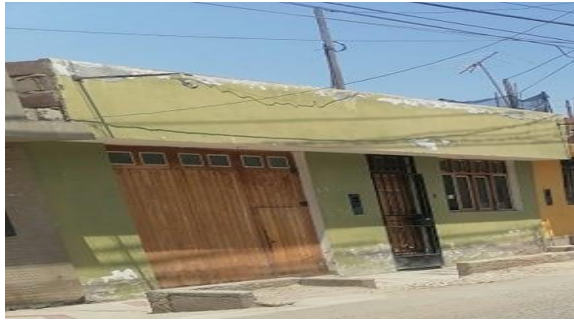
VIVIENDA 35

MUROS	Dimensiones:	BLOQUETA
COLUMNAS	Descripcion: 25X25	
VIGAS	Descripcion: NO PRESENTA	
Techo	Descripcion: 20 cm	Tipo: ALIGERADO

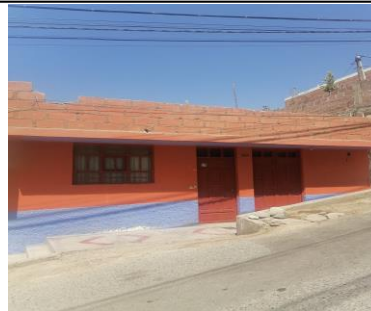
VIVIENDA 36

MUROS	Dimensiones:
	BLOQUETA
COLUMNAS	Descripcion: 35X35
VIGAS	Descripcion: NO PRESENTA
Techo	Descripcion: 20 cm
	Tipo: ALIGERADO

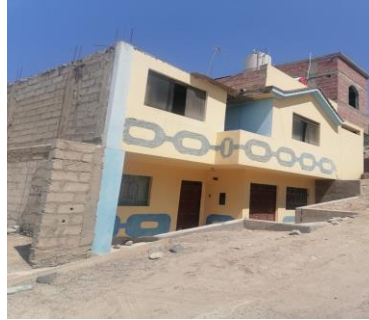
VIVIENDA 37

1. PROPIETARIO	
CARLOS JALLASI MESTAS	PROPIA <input checked="" type="checkbox"/> ALQUILADA <input type="checkbox"/>
2.DIRECCION DE LA VIVIENDA	
Distrito:	
Tipo de via:	Avenida <input type="checkbox"/> Calle <input checked="" type="checkbox"/> Jiron <input type="checkbox"/> Pasaje <input type="checkbox"/>
	<input type="checkbox"/> Lote <input type="checkbox"/> N° <input type="checkbox"/>
3. DATOS DE LOTE	
VIVIENDA CUENTA CON PLANOS	
AREA DE TERRENO:	<u>7.82</u> X <u>15.33</u> = <u>119.88</u>
ALTURA POR PISO:	<u>2.6</u>
NUMERO DE PISOS:	<u>2</u>
ALTURA TOTAL:	<u>5.2</u>
MUROS	Dimensiones:
	BLOQUETA
COLUMNAS	Descripcion: 25X25
VIGAS	Descripcion: NO PRESENTA
Techo	Descripcion: 30 cm
	Tipo: ALIGERADO

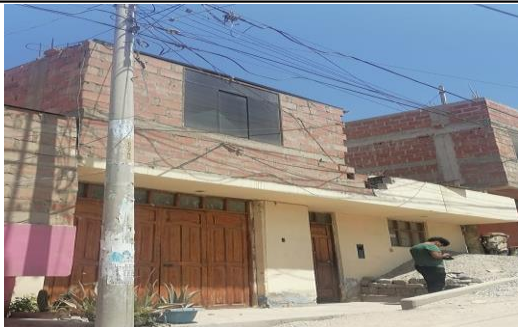
VIVIENDA 39

1. PROPIETARIO	
PABLO ARRIOLA	
PROPIA	<input checked="" type="checkbox"/>
ALQUILADA	<input type="checkbox"/>
2. DIRECCION DE LA VIVIENDA	
Distrito:	
Tipo de via:	Avenida <input type="checkbox"/>
	Calle <input checked="" type="checkbox"/>
	Jiron <input type="checkbox"/>
	Pasaje <input type="checkbox"/>
	<input type="checkbox"/>
	Lote <input type="checkbox"/>
	Nº <input type="checkbox"/>
3. DATOS DE LOTE	
VIVIENDA CUENTA CON PLANOS	
AREA DE TERRENO:	<u>7.9</u> X <u>15.1</u> = <u>119.29</u>
ALTURA POR PISO:	<u>2.8</u>
NUMERO DE PISOS:	<u>1</u>
ALTURA TOTAL:	<u>2.8</u>
MUROS	
	Dimensiones:
	BLOQUETA
COLUMNAS	
	Descripcion: 30X40
VIGAS	
	Descripcion: 30X40
Techo	
	Descripcion: 25 cm
	Tipo: ALIGERADO

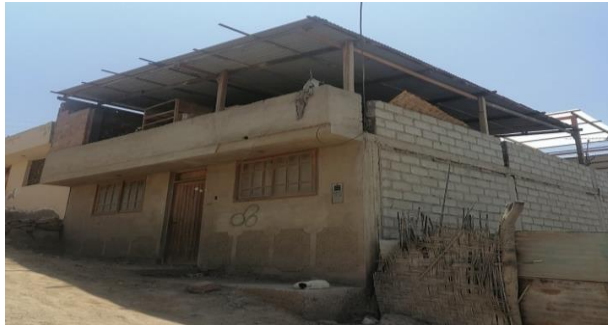
VIVIENDA 41

MUROS	Dimensiones:
	BLOQUETA
COLUMNAS	Descripcion: 25X25
VIGAS	Descripcion: 25X30
Techo	Descripcion: 20 cm
	Tipo: ALIGERADO

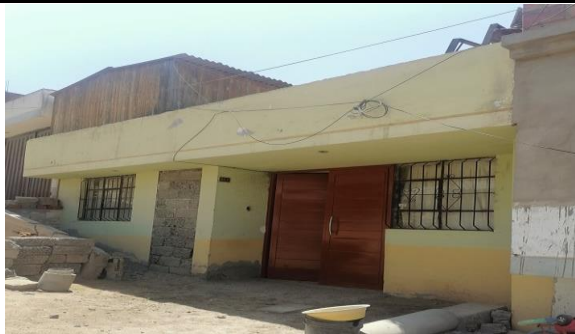
VIVIENDA 42

1. PROPIETARIO AGripina Mamani Jimenez _____ PROPIA <input checked="" type="checkbox"/> ALQUILADA <input type="checkbox"/>	
2. DIRECCION DE LA VIVIENDA Distrito: _____ Tipo de via: Avenida <input type="checkbox"/> Calle <input checked="" type="checkbox"/> Jiron <input type="checkbox"/> Pasaje <input type="checkbox"/> <input type="checkbox"/> Lote <input type="checkbox"/> N° <input type="checkbox"/>	
3. DATOS DE LOTE VIVIENDA CUENTA CON PLANOS	
AREA DE TERRENO:	<u>6.55</u> X <u>16.2</u> = <u>106.11</u>
ALTURA POR PISO:	<u>3</u>
NUMERO DE PISOS:	<u>1</u>
ALTURA TOTAL:	<u>3</u>
MUROS	
	Dimensiones: _____
	BLOQUETA
COLUMNAS	
	Descripcion: 25X25
VIGAS	
	Descripcion: NO PRESENTA, SOLO LA 1
Techo	
	Descripcion: 20 cm
	Tipo: ALIGERADO

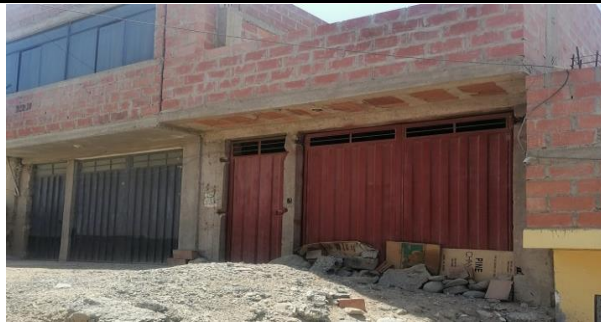
VIVIENDA 43

MUROS	
	Dimensiones:
	BLOKER II
COLUMNAS	Descripcion: 25X25
VIGAS	Descripcion: 25X25
Techo	Descripcion: 25 cm
	Tipo: ALIGERADO

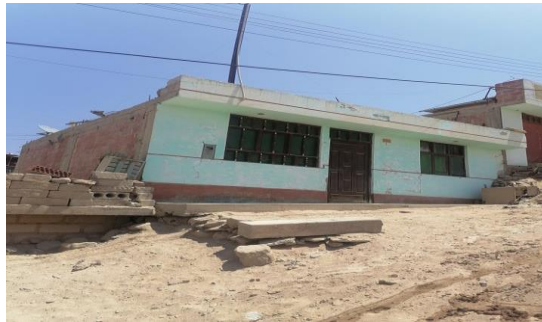
VIVIENDA 44

MUROS	Dimensiones:
	BLOKER II Y BLOQUETA
COLUMNAS	Descripcion: 25X25
VIGAS	Descripcion: 25X20
Techo	Descripcion: 20 cm
	Tipo: ALIGERADO

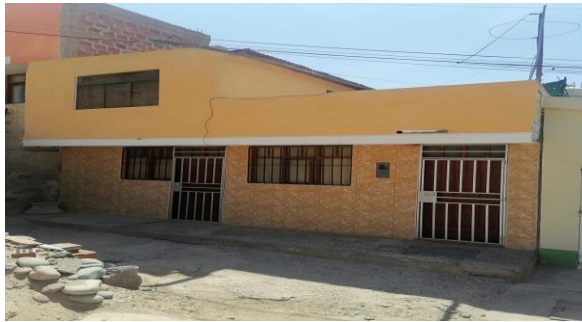
VIVIENDA 46

1. PROPIETARIO	
RONY VONIFASIO SOSA	PROPIA <input checked="" type="checkbox"/> ALQUILADA <input type="checkbox"/>
2. DIRECCION DE LA VIVIENDA	
Distrito:	
Tipo de vía:	Avenida <input type="checkbox"/> Calle <input checked="" type="checkbox"/> Jiron <input type="checkbox"/> Pasaje <input type="checkbox"/>
	<input type="checkbox"/> Lote <input type="checkbox"/> N° <input type="checkbox"/>
3. DATOS DE LOTE	
VIVIENDA CUENTA CON PLANOS	
AREA DE TERRENO:	<u>7</u> X <u>16.3</u> = <u>114.1</u>
ALTURA POR PISO:	<u>2.6</u>
NUMERO DE PISOS:	<u>1</u>
ALTURA TOTAL:	<u>2.6</u>
MUROS	Dimensiones:
	BLOQUETA
COLUMNAS	Descripcion: 25X25
VIGAS	Descripcion: 30X25
Techo	Descripcion: 20 cm
	Tipo: ALIGERADO

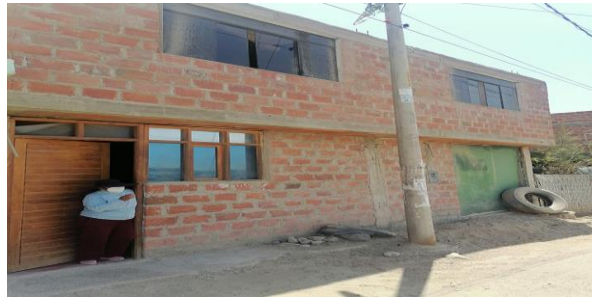
VIVIENDA 47

MUROS	Dimensiones:	BLOKER II
COLUMNAS	Descripcion: 25X25	
VIGAS	Descripcion: 25X30	
Techo	Descripcion: 20 cm	
	Tipo: ALIGERADO

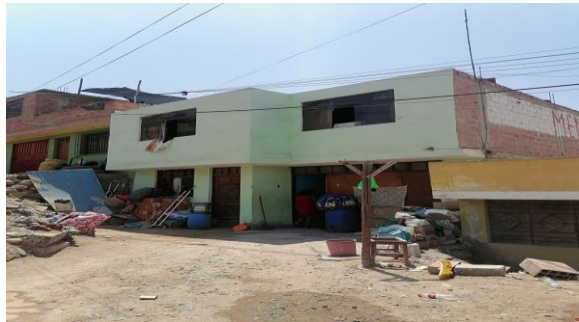
VIVIENDA 48

MUROS	
	Dimensiones:
	BLOQUETA, BLOKER II
COLUMNAS	
	Descripcion: 25X25
VIGAS	
	Descripcion: 25X25
Techo	
	Descripcion: 25 cm
	Tipo: ALIGERADO

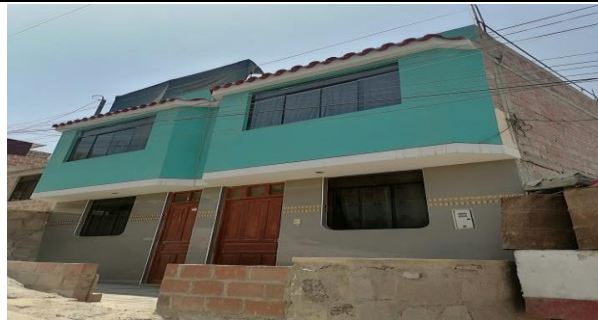
VIVIENDA 49

MUROS	Dimensiones:
	BLOQUETA
COLUMNAS	Descripcion: 25X25
VIGAS	Descripcion: 25X25
Techo	Descripcion: 25 cm
	Tipo: ALIGERADO

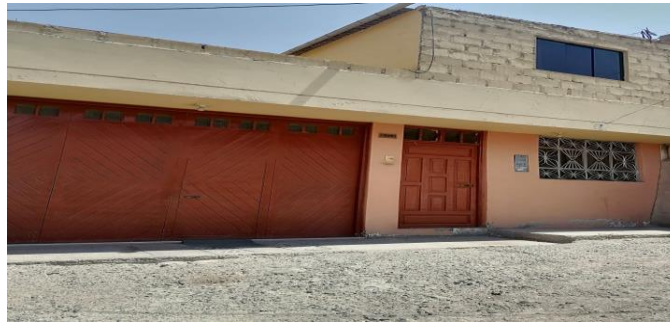
VIVIENDA 50

MUROS	
	Dimensiones: _____
	BLOKER II
COLUMNAS	
	Descripcion: 25X25
VIGAS	
	Descripcion: 25X25
Techo	
	Descripcion: 25 cm
	Tipo: ALIGERADO

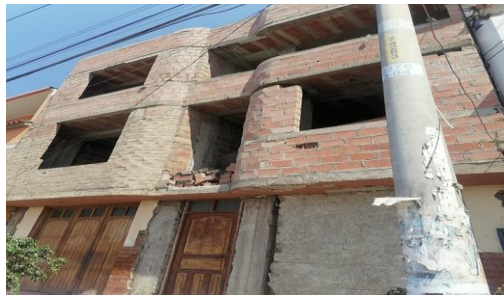
VIVIENDA 51

MUROS	
	Dimensiones: BLOKER II
COLUMNAS	
	Descripcion: 40X25
VIGAS	
	Descripcion: 40X25
Techo	
	Descripcion: 25 cm
	Tipo: ALIGERADO

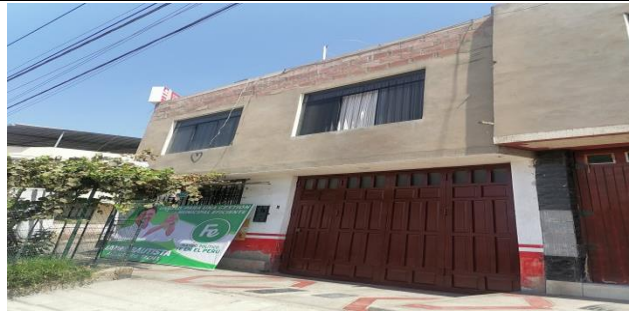
VIVIENDA 52

MUROS	
	Dimensiones: <u>BLOKER II</u>
COLUMNAS	
	Descripcion: 25X25
VIGAS	
	Descripcion: NO PRESENTA
Techo	
	Descripcion: 25 cm
	Tipo: ALIGERADO

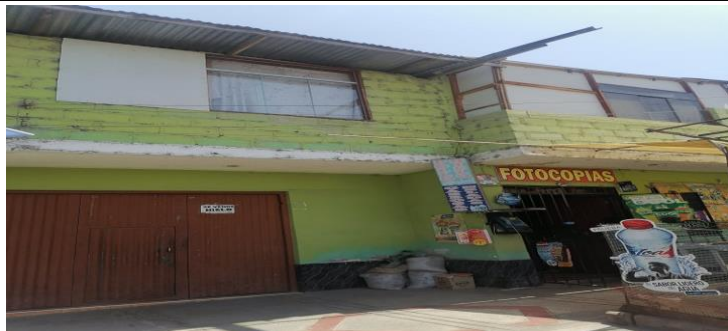
VIVIENDA 53

MUROS	Dimensiones: _____ BLOQUETA
COLUMNAS	Descripcion: 25X25
VIGAS	Descripcion: NO PRESENTA
Techo	Descripcion: 25 cm Tipo: ALIGERADO

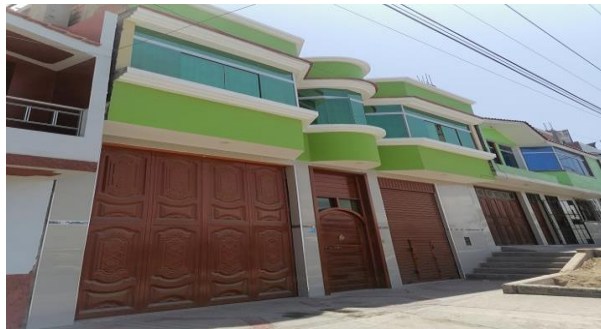
VIVIENDA 54

MUROS	
	Dimensiones: BLOQUER II
COLUMNAS	
	Descripcion: 30X30
VIGAS	
	Descripcion: 25X40
Techo	
	Descripcion: 25 cm
	Tipo: ALIGERADO

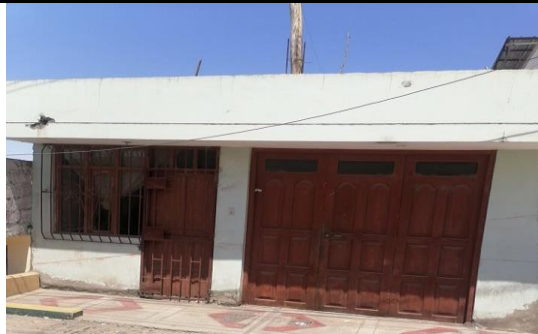
VIVIENDA 55

MUROS	
	Dimensiones: _____
	BLOQUER II
COLUMNAS	
	Descripcion: 25X25
VIGAS	
	Descripcion: 25X25
Techo	
	Descripcion: 25 cm
	Tipo: ALIGERADO

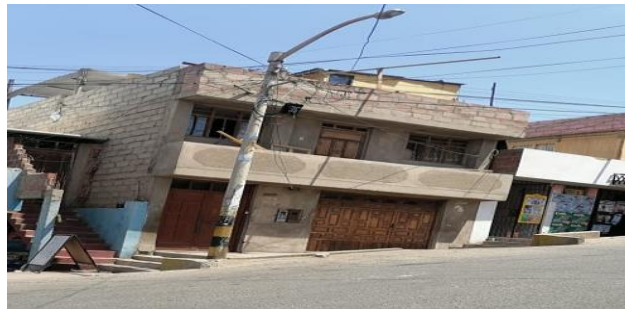
REGISTRO FOTOGRAFICO

MUROS	
	Dimensiones: _____
	BLOQUETA
COLUMNAS	
	Descripcion: 25X25
VIGAS	
	Descripcion: NO PRESENTA
Techo	
	Descripcion: 25 cm
	Tipo: ALIGERADO

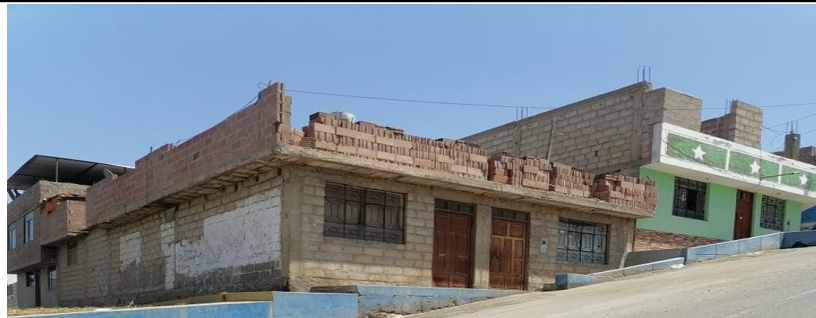
REGISTRO FOTOGRAFICO

1. PROPIETARIO	
	PROPIA <input checked="" type="checkbox"/> ALQUILADA <input type="checkbox"/>
2. DIRECCION DE LA VIVIENDA	
Distrito:	
Tipo de via:	Avenida <input type="checkbox"/> Calle <input type="checkbox"/> Jiron <input type="checkbox"/> Pasaje <input checked="" type="checkbox"/>
	<input type="checkbox"/> Lote <input type="checkbox"/> N° <input type="checkbox"/>
3. DATOS DE LOTE	
VIVIENDA CUENTA CON PLANOS	
AREA DE TERRENO:	<u>8.8</u> X <u>17</u> = <u>149.6</u>
ALTURA POR PISO:	<u>2.7</u>
NUMERO DE PISOS:	<u>1</u>
ALTURA TOTAL:	<u>2.7</u>
MUROS	Dimensiones:
	BLOQUETA
COLUMNAS	Descripcion: 25X25
VIGAS	Descripcion: NO PRESENTA
Techo	Descripcion: 25 cm
	Tipo: ALIGERADO

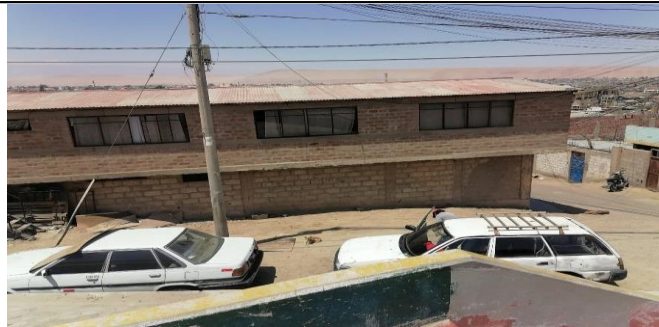
REGISTRO FOTOGRAFICO

1. PROPIETARIO	
	PROPIA <input checked="" type="checkbox"/> ALQUILADA <input type="checkbox"/>
2. DIRECCION DE LA VIVIENDA	
Distrito:	
Tipo de via:	Avenida <input checked="" type="checkbox"/> Calle <input type="checkbox"/> Jiron <input type="checkbox"/> Pasaje <input checked="" type="checkbox"/>
	<input type="checkbox"/> Lote <input type="checkbox"/> N° <input type="checkbox"/>
3. DATOS DE LOTE	
VIVIENDA CUENTA CON PLANOS	
AREA DE TERRENO:	<u>23</u> X <u>6</u> = <u>138</u>
ALTURA POR PISO:	<u>2.7</u>
NUMERO DE PISOS:	<u>2</u>
ALTURA TOTAL:	<u>5.4</u>
MUROS	Dimensiones:
	BLOQUETA
COLUMNAS	Descripcion: 25X30
VIGAS	Descripcion: NO PRESENTA
Techo	Descripcion: 20 cm
	Tipo: ALIGERADO

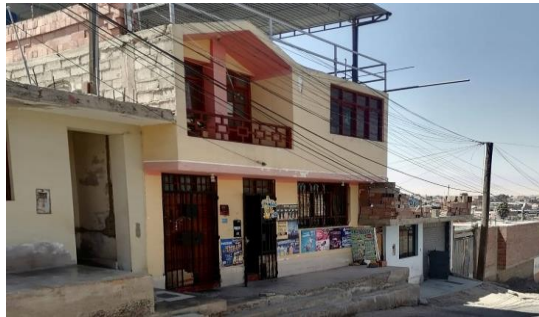
REGISTRO FOTOGRAFICO

MUROS	
	Dimensiones:
	BLOQUETA
COLUMNAS	
	Descripcion: 25X30
VIGAS	
	Descripcion: NO PRESENTA
Techo	
	Descripcion: 25 cm
	Tipo: ALIGERADO

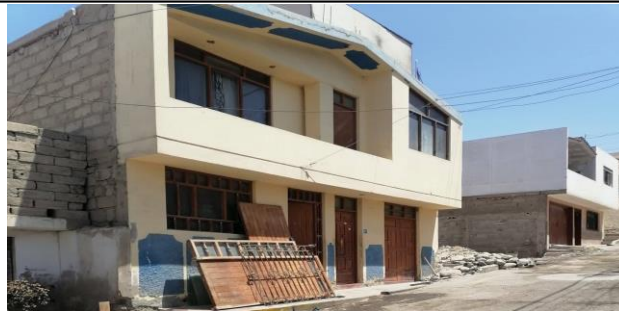
REGISTRO FOTOGRAFICO

1. PROPIETARIO	
PROPIA	<input checked="" type="checkbox"/>
ALQUILADA	<input type="checkbox"/>
2. DIRECCION DE LA VIVIENDA	
Distrito:	
Tipo de vía:	Avenida <input type="checkbox"/> Calle <input type="checkbox"/> Jiron <input type="checkbox"/> Pasaje <input checked="" type="checkbox"/>
	<input type="checkbox"/> Lote <input type="checkbox"/> N° <input type="checkbox"/>
3. DATOS DE LOTE	
VIVIENDA CUENTA CON PLANOS	
AREA DE TERRENO:	<u>8.2</u> X <u>16</u> = <u>131.2</u>
ALTURA POR PISO:	<u>2.5</u>
NUMERO DE PISOS:	<u>2</u>
ALTURA TOTAL:	<u>5</u>
MUROS	Dimensiones:
	BLOQUETA
COLUMNAS	Descripcion: 25X30
VIGAS	Descripcion: NO PRESENTA
Techo	Descripcion: 20 cm
	Tipo: ALIGERADO
