UNIVERSIDAD NACIONAL JORGE BASADRE GROHMANN

**EVALUACIÓN DE LA RUGOSIDAD DEL PAVIMENTO ASFÁLTICO
PARA LA MEJORA DE LA TRANSITABILIDAD VEHICULAR EN
LOS ACCESOS INTERIORES DE LA UNJBG, TACNA - 2023**

TESIS

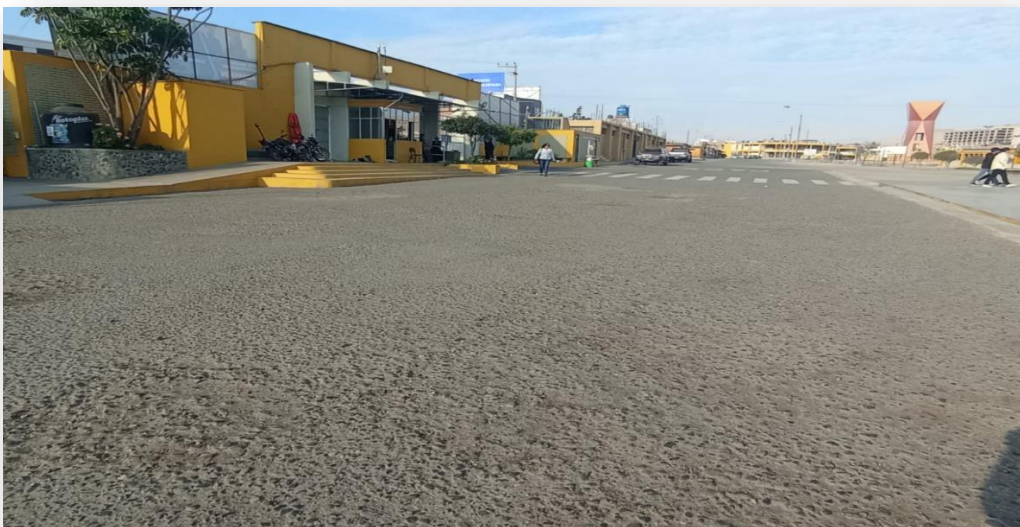
Figura 2

Ingreso principal a UNJBG, desgaste de agregados alta rugosidad

Nota. Figura que muestra el ingreso a UNJBG, donde se visualiza alta rugosidad

recomendó, rehabilitar o reconstruir la capa asfáltica, utilizando carpeta asfáltica en frío o un tratamiento superficial de la capa asfáltica con emulsiones asfálticas.

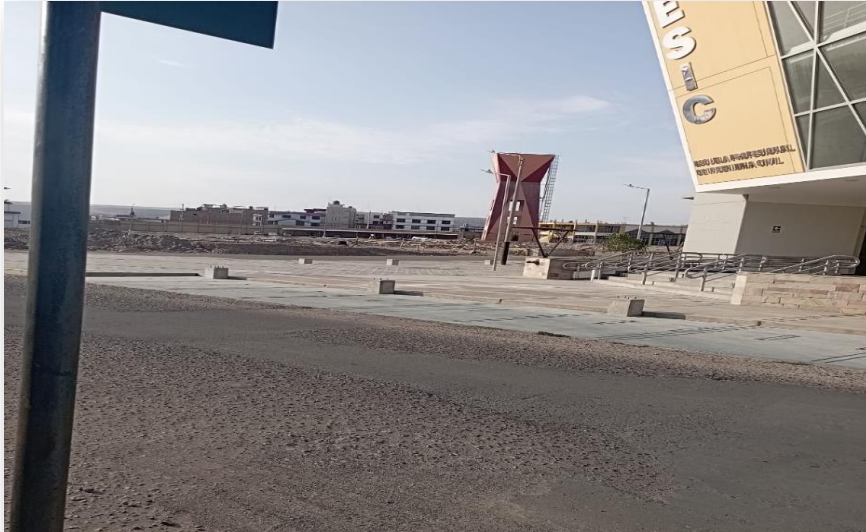
Figura 3

Zona de estudio, perdida de finos en la carpeta asfáltica.

Nota. Figura que muestra la pedida de finos en el frontis de la Escuela de Ingeniería Civil

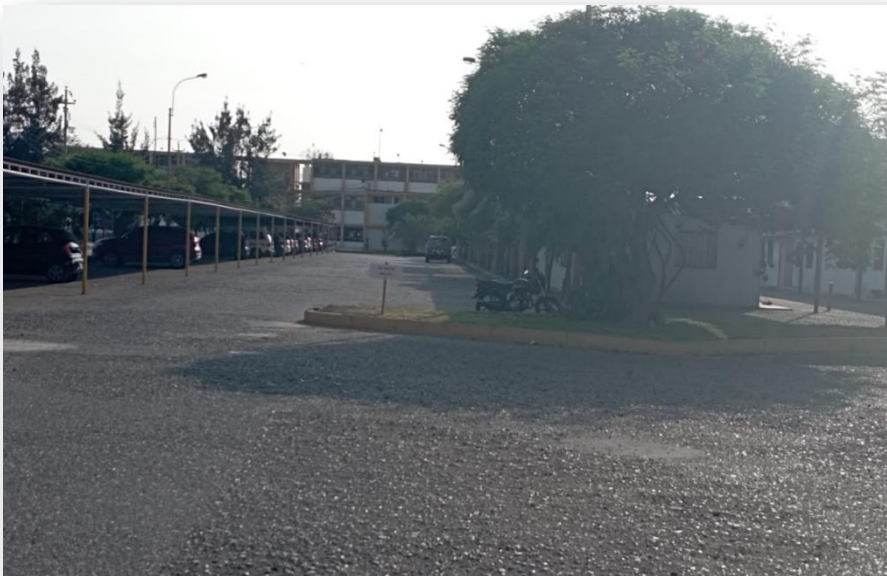
Figura 4

Zona de estudio, desgaste de finos.

Nota. Figura que muestra el desgaste de finos hacia los estacionamientos de la Facultad de Ciencias

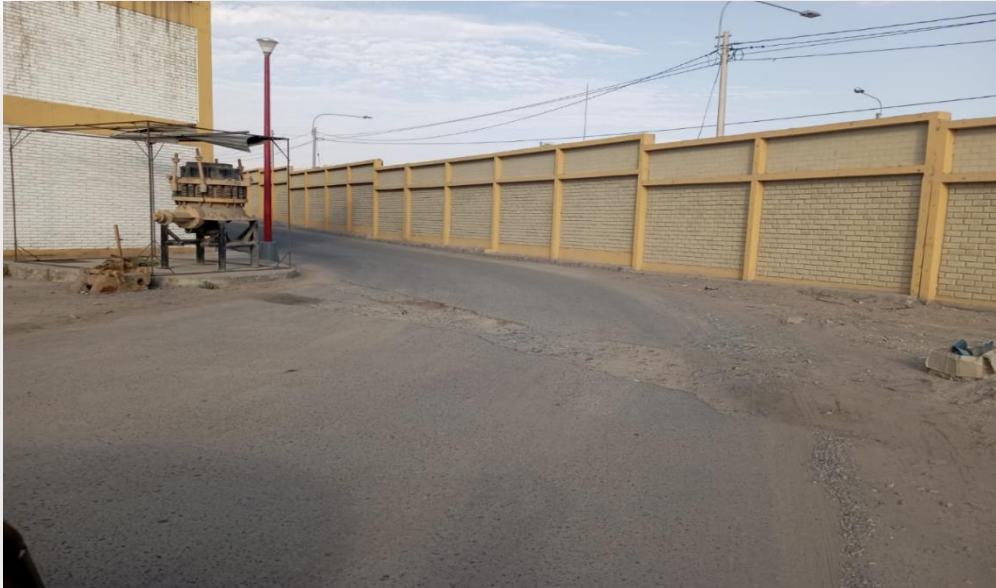
Figura 5

Zona de estudio, desgaste en la capa de rodadura ingreso a Escuela Profesional de Metalurgia.

Nota. Figura que muestra baches en la vía hacia la Escuela de Metalurgia

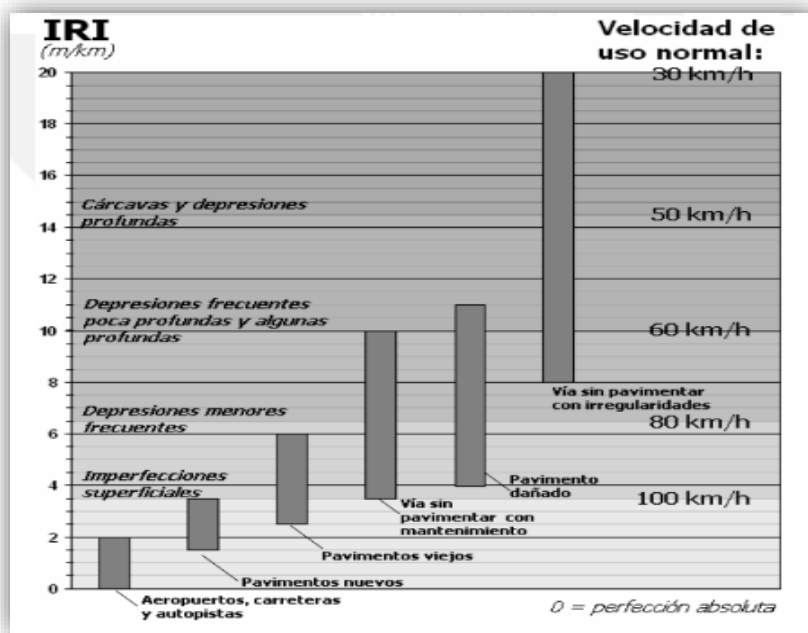
Figura 6

Escala empleada por el Banco Mundial

Nota. Tomado del Banco Mundial de acuerdo a la velocidad de uso

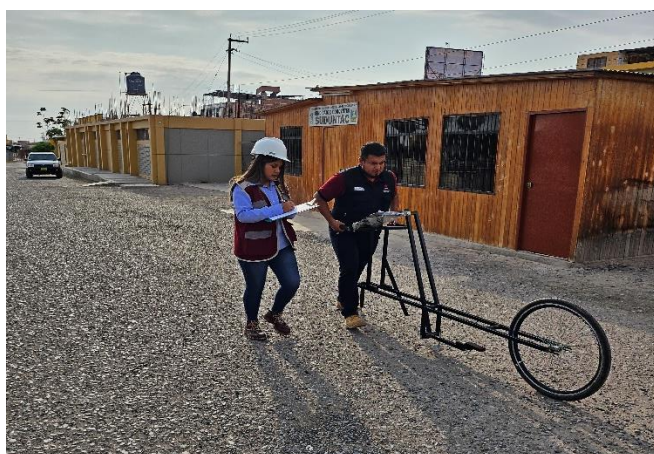
Figura 7
Uso del Rugosímetro Merlín

Nota. En la figura se muestra la forma de uso del MERLIN, el operador que indica la lectura y el asistente que realiza la anotación de la lectura

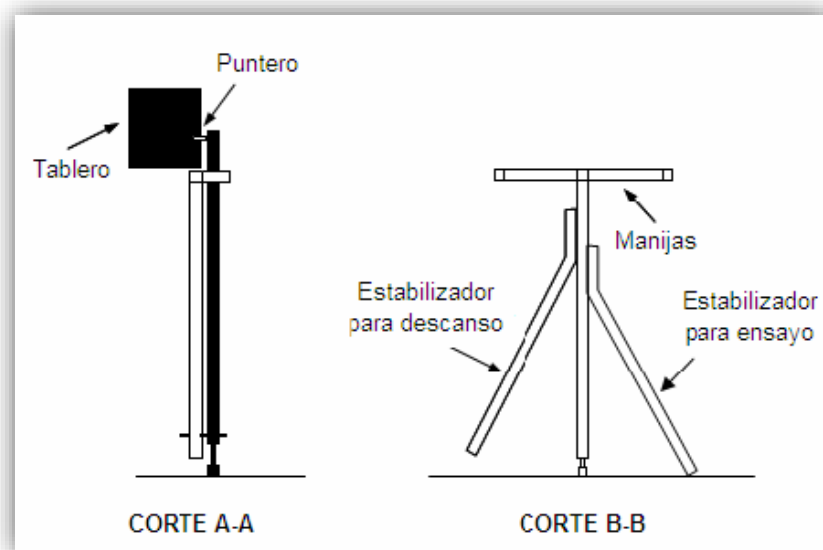
Figura 9

Partes del equipo MERLIN

El equipo MERLIN mide el desplazamiento vertical entre el pavimento y el punto medio de una línea imaginaria de longitud constante. Este desplazamiento se llama "deflexión de la cuerda media"

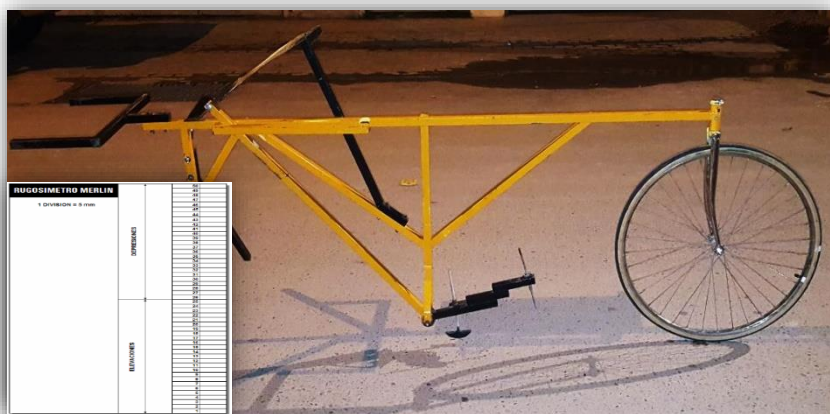
Figura 11

Escala para determinar la dispersión de las desviaciones.

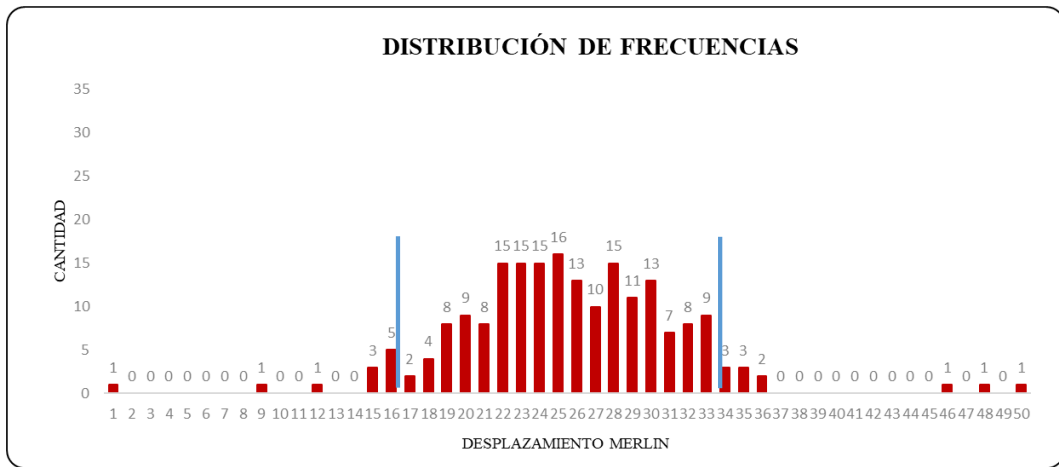
Figura 24

Distribución de frecuencias para el cálculo de la rugosidad y la transitabilidad tramo 1, ensayo 1

Nota. En la figura se muestra las frecuencias para el cálculo del rango D y el valor IRI

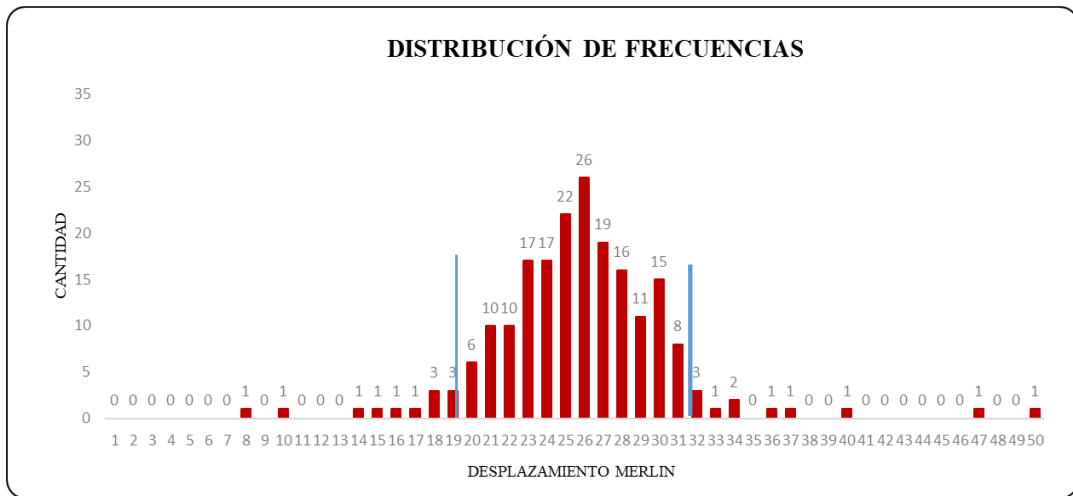
Figura 27

Distribución de frecuencias para el cálculo de la rugosidad y la transitabilidad tramo 1, ensayo 4

Nota. En la figura se muestra las frecuencias para el cálculo del rango D y valor IRI

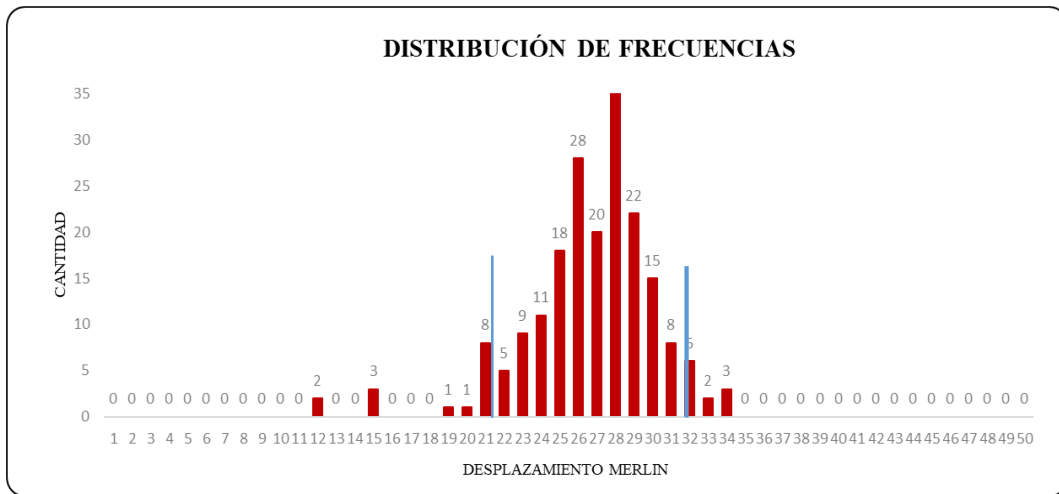
Figura 29

Distribución de frecuencias para el cálculo de la rugosidad y la transitabilidad tramo II, ensayo 2

Nota. En la figura se muestra las frecuencias para el cálculo del rango D y valor IRI
