**UNIVERSIDAD NACIONAL JORGE BASADRE GROHMANN**

**ANÁLISIS COMPARATIVO DEL ÍNDICE DE RUGOSIDAD  
INTERNACIONAL DEL PAVIMENTO MEDIANTE  
IMÁGENES DE DRONE Y EL ABAKAL IRI EN  
LA CARRETERA TA-635, PROGRESIVA  
KM 0+000 A KM 3+000, TACNA 2024  
TESIS**

**INGENIERO CIVIL**

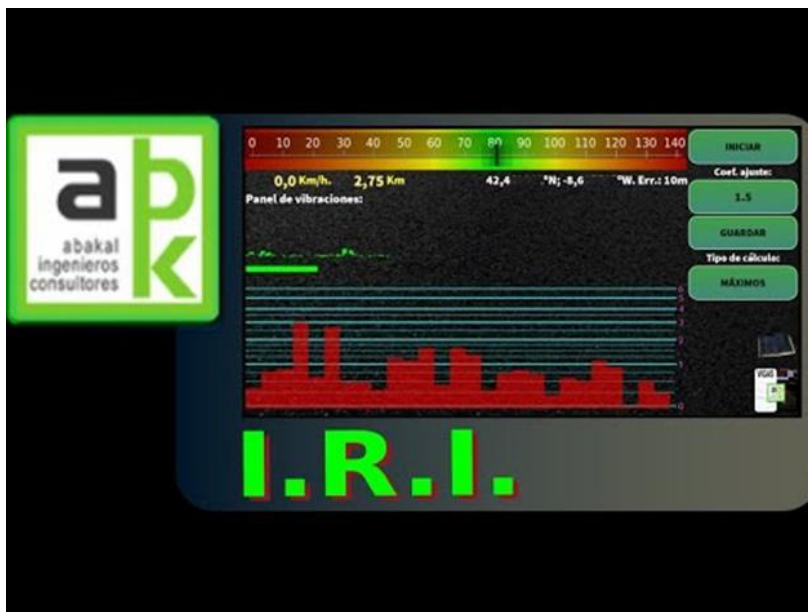
### Figura 3

*Aplicación ABAKAL IRI*

*Nota.* La figura muestra la aplicación ABAKAL IRI. Fuente: Paucara y Roja (2024).

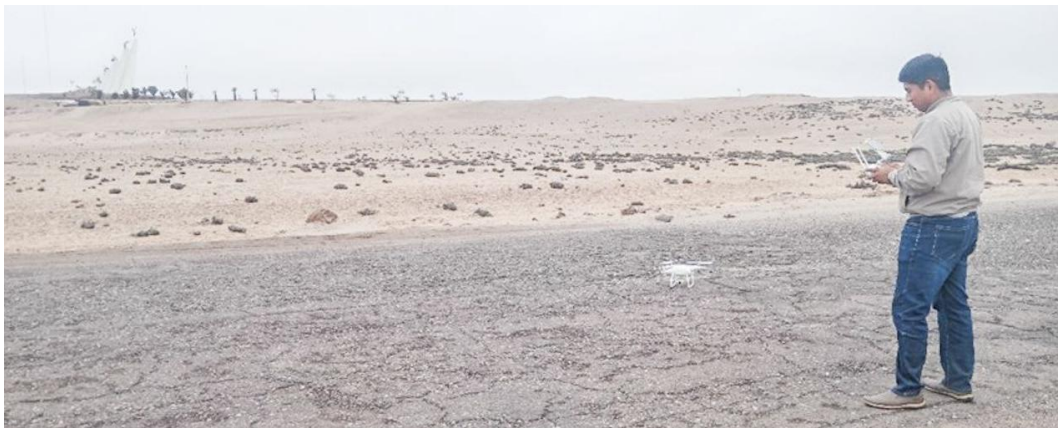
### **Figura 5**

*Planeamiento de vuelo*

*Nota.* En la figura se muestra la planificación de vuelo en la distancia de vuelo.

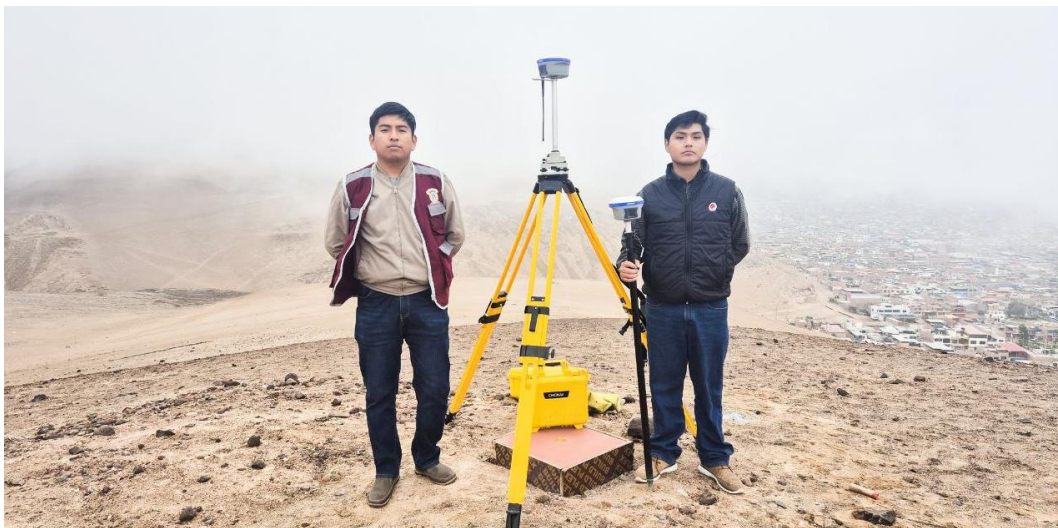
### **Figura 6**

*Instalación del receptor GNSS - Base*

*Nota.* En la figura se muestra el posicionamiento del receptor Base GNSS.

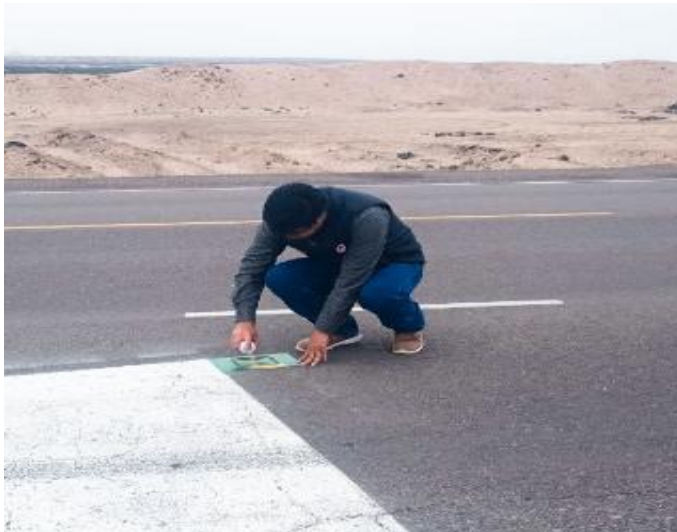
**Figura 7**  
Plantillado

*Nota.* En la figura se muestra la colocación de las plantillas en el pavimento

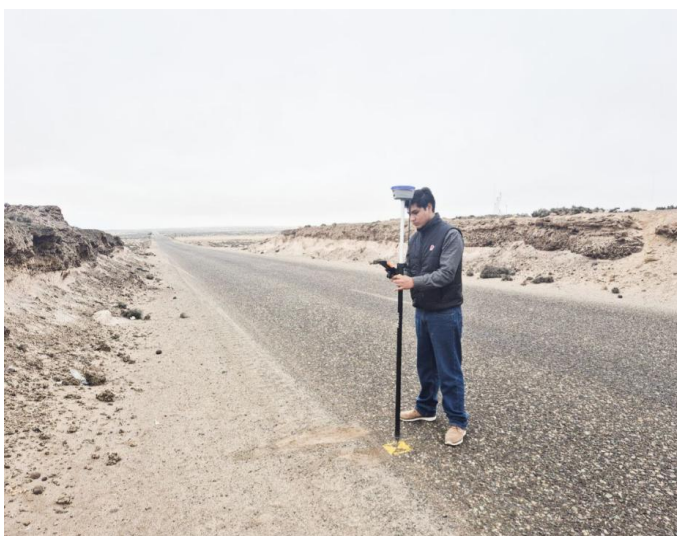
**Figura 8**  
*Toma de datos con el receptor GNSS*

*Nota.* En la figura se muestra la toma de datos con el receptor móvil GNSS.

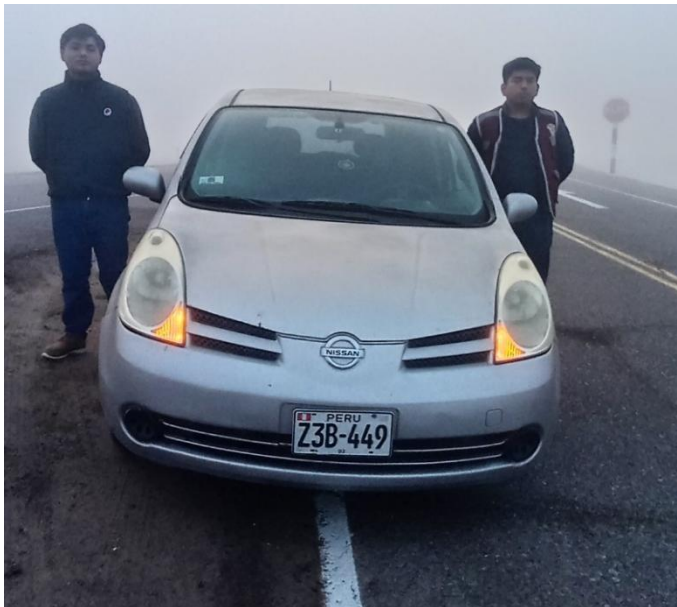
**Figura 10**

*Vehículo Sedan utilizado en la investigación para el método ABAKAL IRI*

*Nota.* En la figura se muestra vehículo usado para determinar cada 100 el valor del IRI en m/km

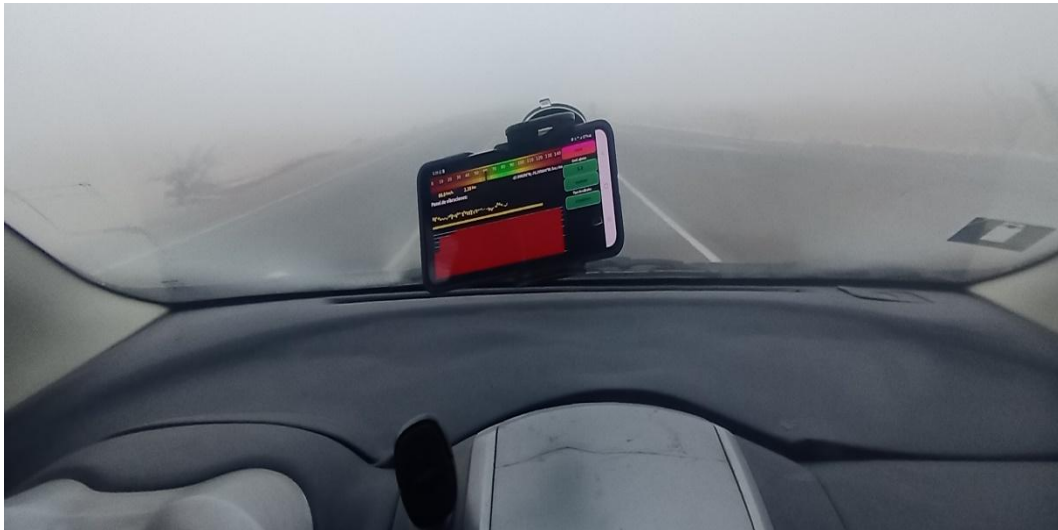
**Figura 11**

Posicionamiento en el parabrisas del vehículo el teléfono inteligente

*Nota.* En la figura se visualiza la configuración del teléfono inteligente para inicio de prueba.

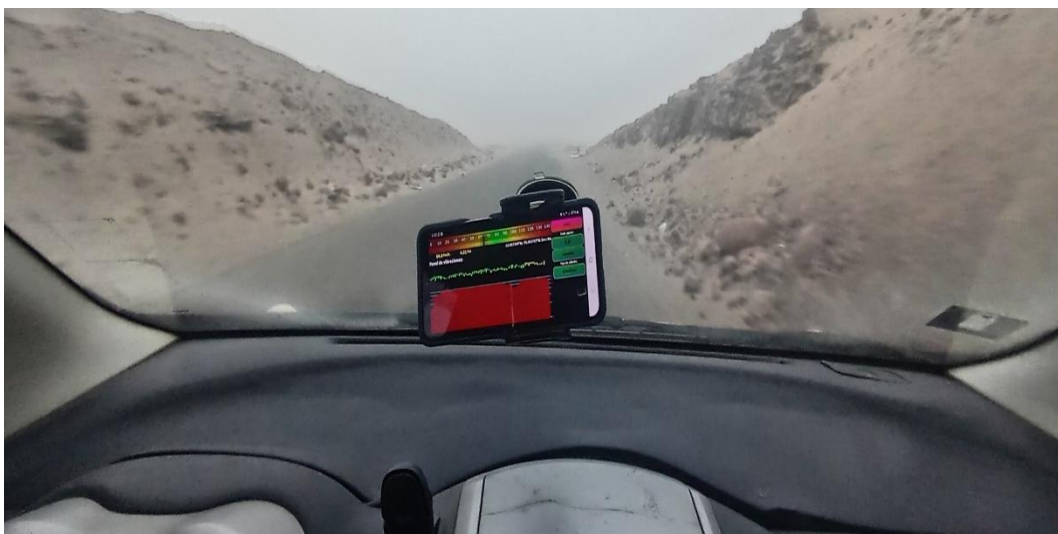
**Figura 12**

Evaluación del tramo de investigación utilizando ABAKAL IRI

*Nota.* En la figura se visualiza la evaluación en el carril de subida.

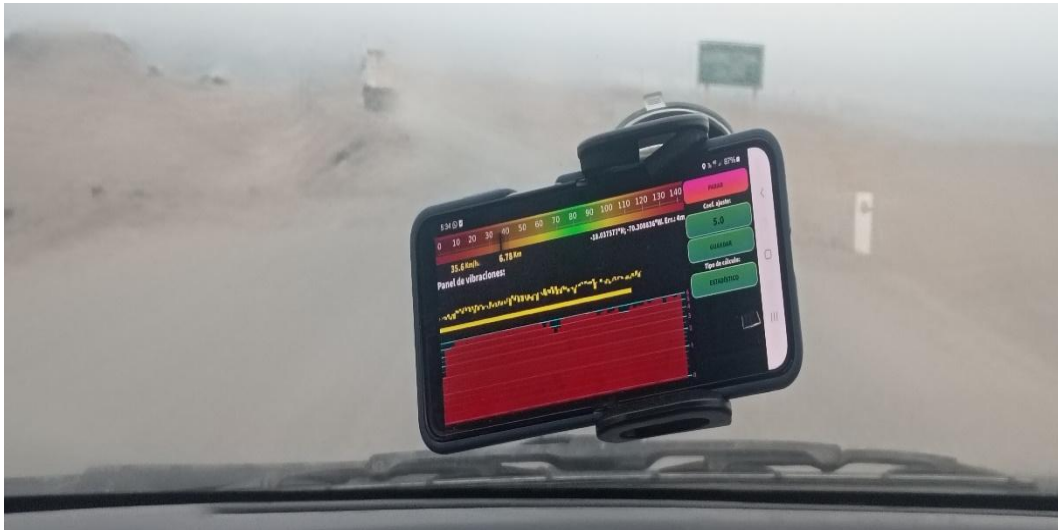
**Figura 13**

Registro de valores IRI con ABAKAL IRI

*Nota.* En la figura se visualiza la evaluación en el carril de bajada.

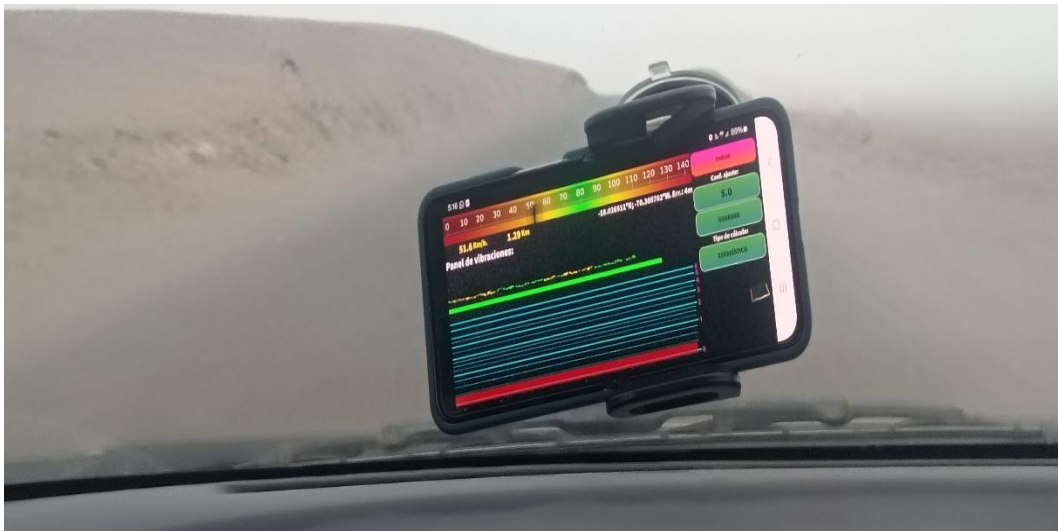
**Figura 14**

Registro de valores IRI con ABAKAL IRI

*Nota.* En la figura se visualiza la evaluación en el carril de bajada.

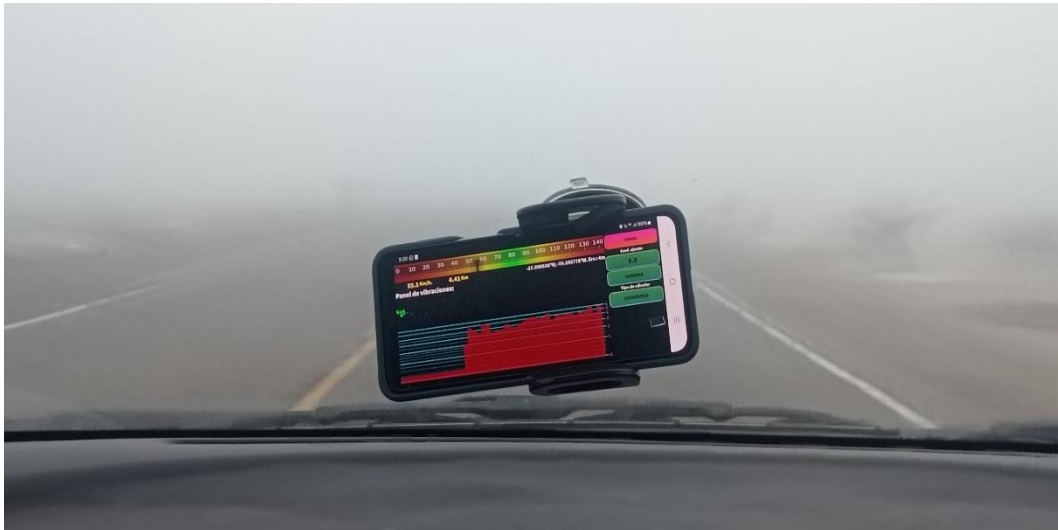
## Figura 15

Registro de valores IRI con ABAKAL IRI carril de bajada

*Nota.* En la figura se visualiza la evaluación en el carril de bajada.

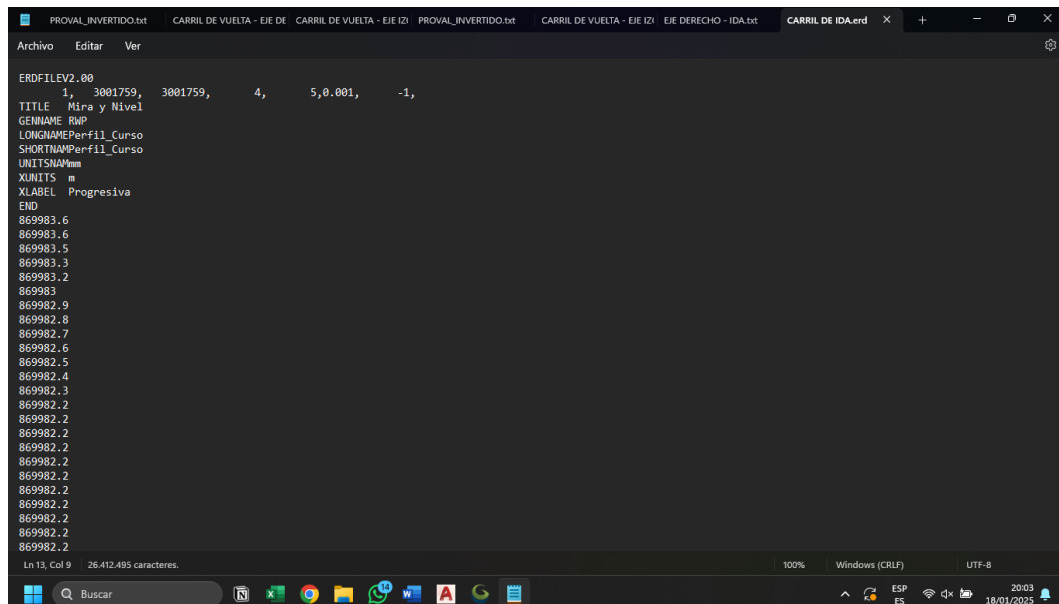
## Figura 19

*Registro del archivo. Erd para uso del programa PROVAL*

*Nota.* En la figura se muestra la preparación del archivo ERD para ser usado por el programa PROVAL.

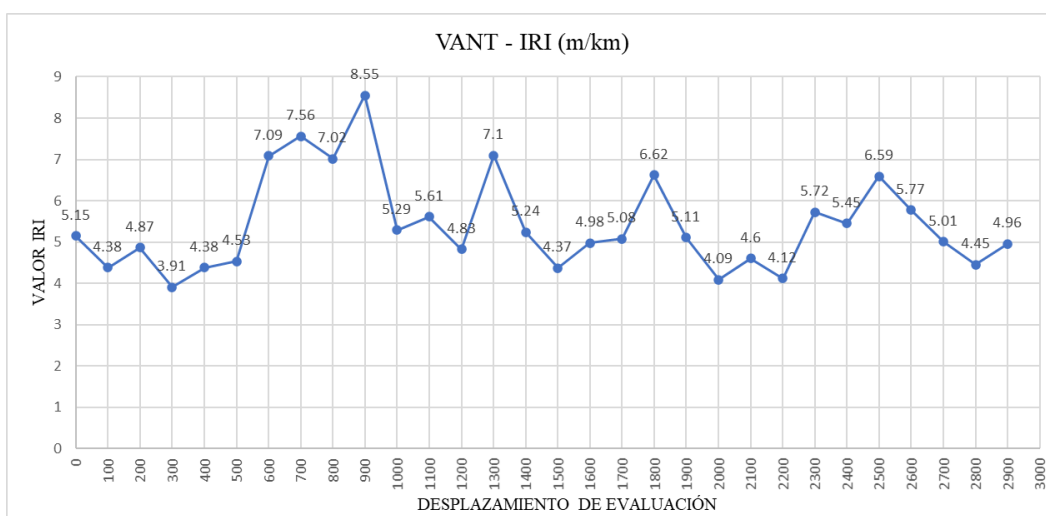
**Figura 23**

*Fluctuación del Índice de Rugosidad Internacional (IRI) medido en intervalos de 100 metros en el carril derecho*

*Nota.* La figura ilustra la distribución del Índice de Rugosidad Internacional (IRI) medido en el carril derecho.

El análisis del IRI en la Figura 23 indica que el pavimento en el carril derecho, presenta altos niveles de rugosidad en ciertos tramos, lo que impacta la seguridad y el confort de los usuarios.

Se identifican valores máximos de IRI en los puntos 900 m (8.55 m/km), 1200 m (7.1 m/km) y 1800 m (6.62 m/km), lo que indica tramos con alta rugosidad y posibles deterioros severos.

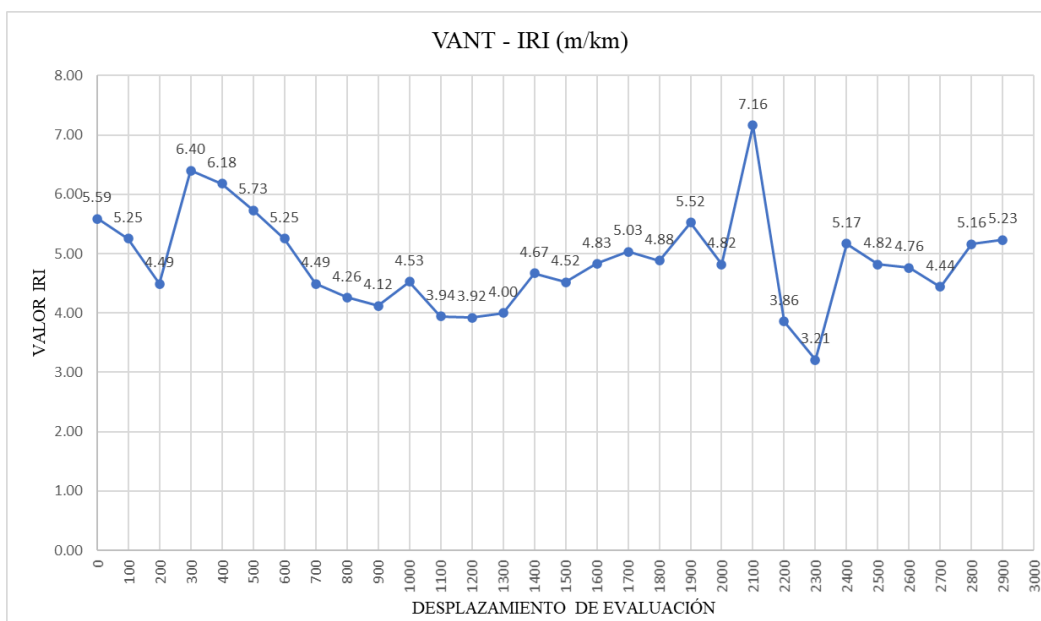
**Figura 24**

*Fluctuación del Índice de Rugosidad Internacional (IRI) medido en intervalos de 100 metros en el carril izquierdo*

*Nota.* La figura ilustra la distribución del Índice de Rugosidad Internacional (IRI) medido en el carril izquierdo.

El análisis del IRI en la Figura 24 indica que el pavimento en el carril izquierdo, presenta altos niveles de rugosidad en ciertos tramos, lo que impacta la seguridad y el confort de los usuarios.

Se identificaron tramos críticos de IRI en los puntos 300 - 400 m (6,40 m/km), 400 - 500 m (6,18 m/km) y 2100 - 2200 m (7,16 m/km), lo que indica tramos con alta rugosidad y posibles deterioros severos.

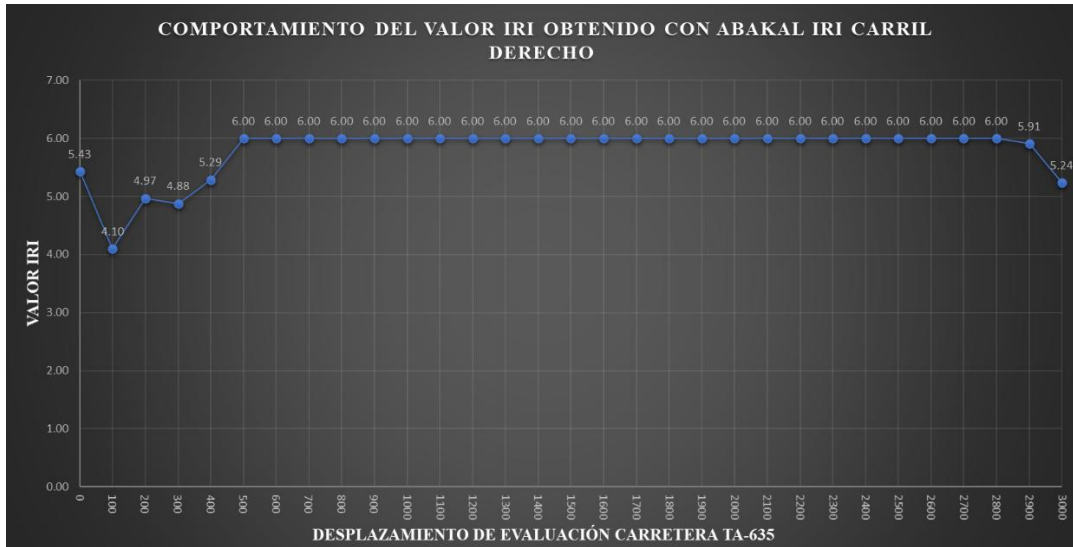
**Figura 25**

*Variación del Índice de Rugosidad Internacional (IRI) cada 100 metros en el carril derecho*

*Nota.* La figura muestra la distribución del Índice de Rugosidad Internacional (IRI) registrado en el carril derecho

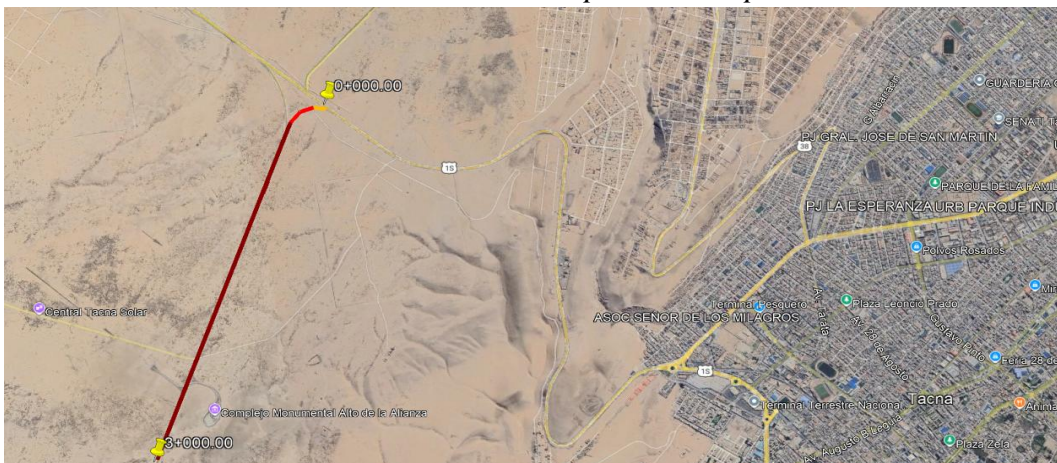
**Figura 26**

*Evaluación realizada en el carril derecho empleando la aplicación ABAKAL*

*Nota.* La figura representa el recorrido por la carretera TA.635, mostrando el Índice de Rugosidad Internacional (IRI) asociado a cada tramo mediante una escala de colores.

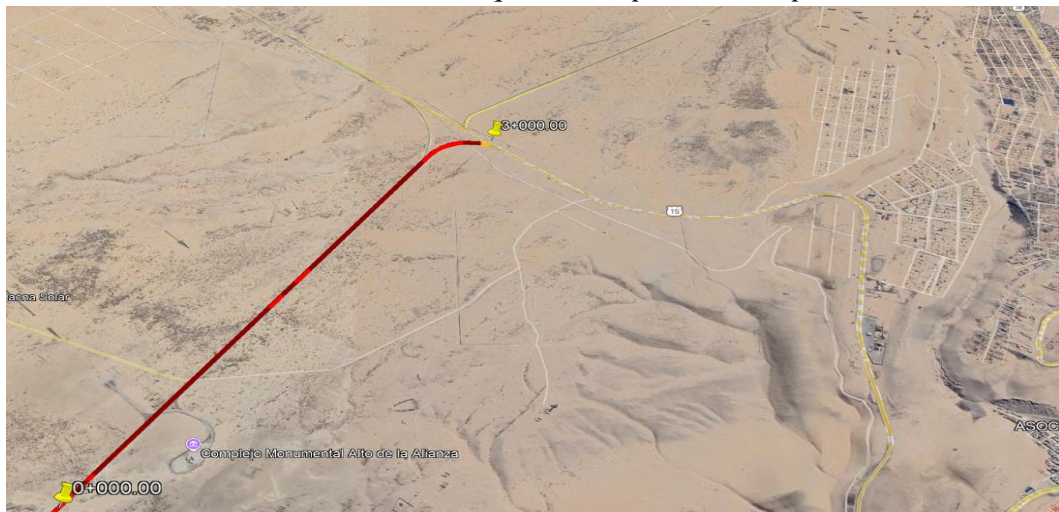
**Figura 28**

*Evaluación realizada en la calzada izquierda empleando la aplicación ABAKAL*

*Nota.* La figura representa el recorrido por la carretera TA-635, mostrando el Índice de Rugosidad Internacional (IRI) asociado a cada tramo mediante una escala de colores

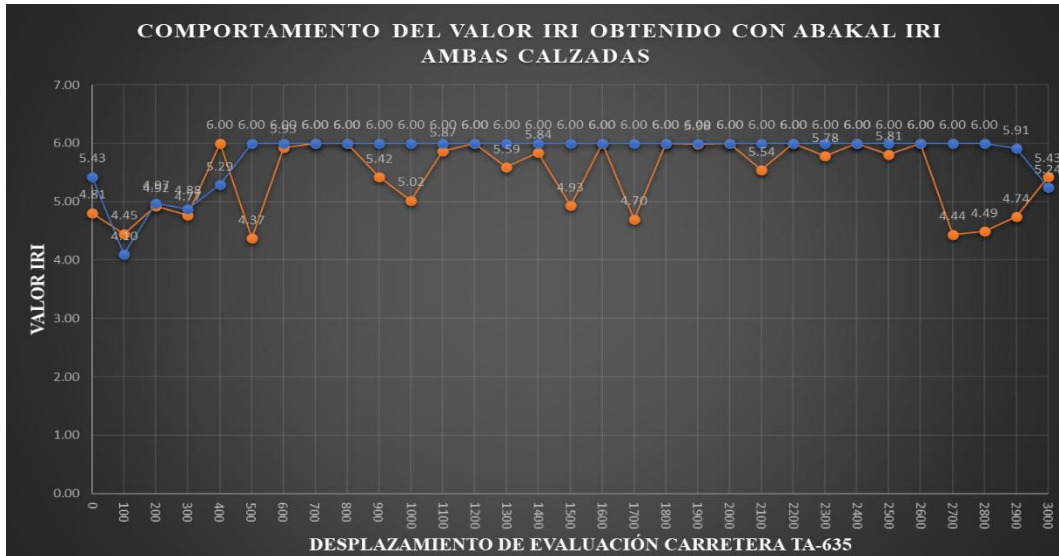
**Figura 29**

*Variación del Índice de Rugosidad Internacional (IRI) cada 100 metros en ambos carriles*

*Nota.* La figura muestra la comparación de los valores del Índice de Rugosidad Internacional (IRI) registrados cada 100 metros en ambos carriles

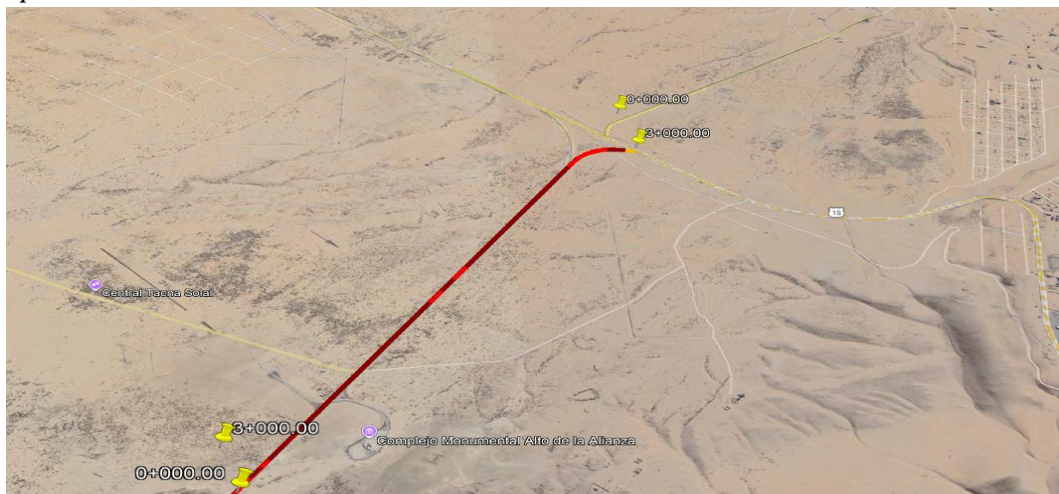
**Figura 30**

*Evaluación del recorrido a lo largo de ambas calzadas mediante el uso de la aplicación ABAKAL*

*Nota.* La figura muestra el recorrido a lo largo de ambas calzadas de la carretera TA-635, representado por colores según los valores del Índice de Rugosidad Internacional (IRI)
