**EVALUACIÓN SUPERFICIAL DEL PAVIMENTO FLEXIBLE APLICANDO EL  
MÉTODO DEL PCI EN LA AVENIDA BOHEMIA TACNEÑA, TRAMO:  
ÓVALO LA CULTURA – AVENIDA HUMBOLDT – TACNA**

**TESIS**

As a result, PCI values of 56.30 were obtained for the uphill section and 50.02 for the downhill section. On average, a value of 53.25 was reached, which placed the flexible pavement in a “regular” condition.

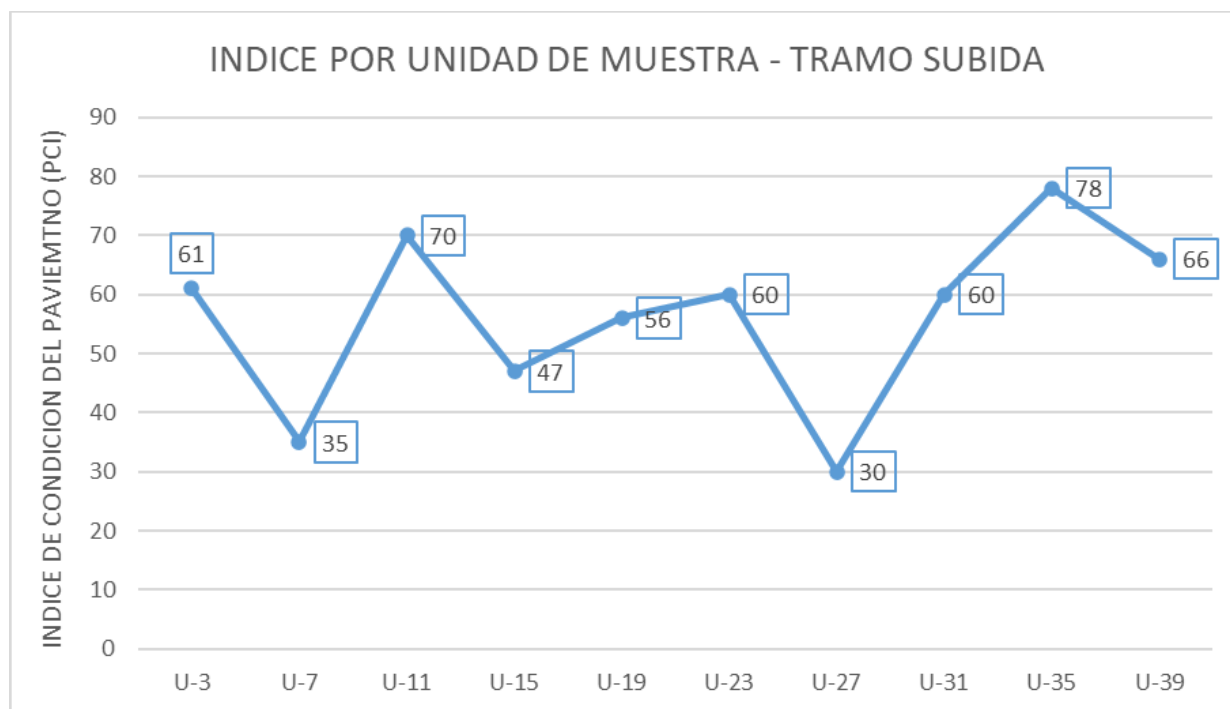
**Figura 32**

*Valores del PCI por Unidad de Muestra Tramo Subida*

*Nota.* En la figura se verifica la variación de los valores PCI en el tramo de subida.

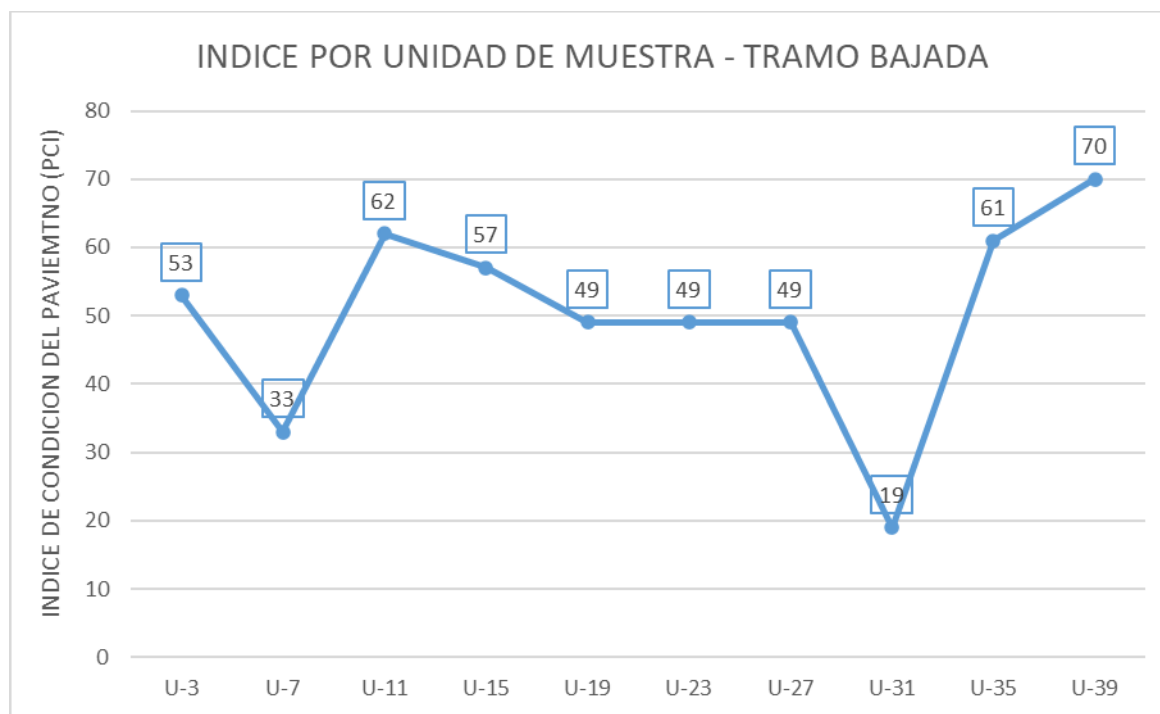
**Figura 33**

*Valores del PCI por Unidad de Muestra Tramo Bajada*

*Nota.* En la figura se verifica la variación de los valores PCI en el tramo de bajada
