“APLICACIÓN DEL MÉTODO PCI EN LA INSPECCIÓN SITUACIONAL DEL
PAVIMENTO ASFÁLTICO EN LA AV. MUNICIPAL, TRAMO ÓVALO
CUZCO – CALLE CRISTOBAL COLÓN, GREGORIO
ALBARRACÍN LANCHIPA – TACNA - 2023”

TESIS

Bach. JESÚS FIDEL TACCA HUANCA

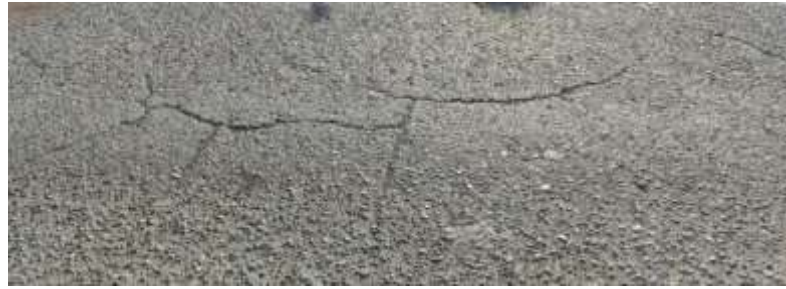
AV. MUNICIPAL – TRAMO A (*norte-sur*) – Unidad de muestra U-10

Fisura en Bloque

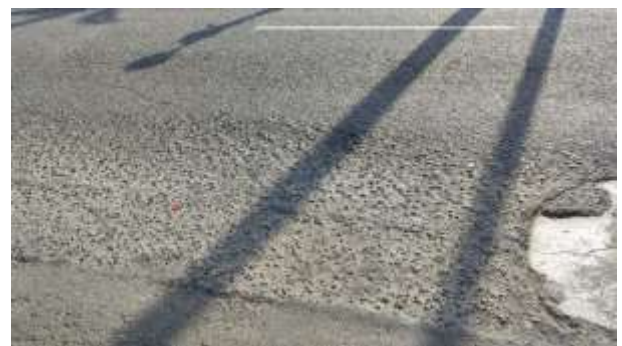
Desprendimiento de Agregados

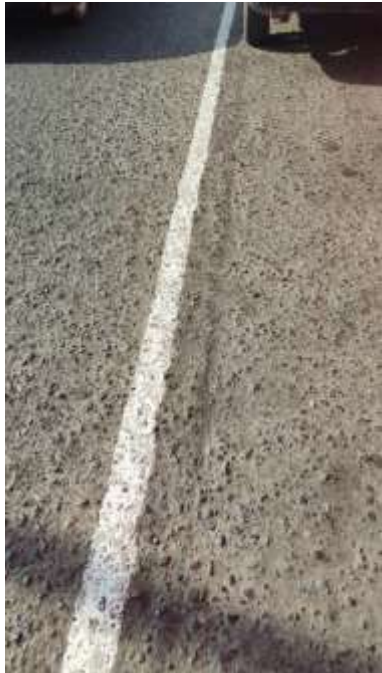
AV. MUNICIPAL – TRAMO A (norte-sur) – Unidad de muestra U-14

- Tipo de Falla 3 - Fisura en Bloque, con una severidad alta (H).
- Tipo de Falla 7 - Fisura de Borde, con una severidad baja (L) y alta (H).
- Tipo de Falla 10 - Fisuras Longitudinales y Transversales, con una severidad alta (H).
- Tipo de Falla 11 - Parcheo, con una severidad baja (L) y alta (H).
- Tipo de Falla 13 - Huecos, con una severidad alta (H). (Ver Tabla 4)

Fisura de Borde

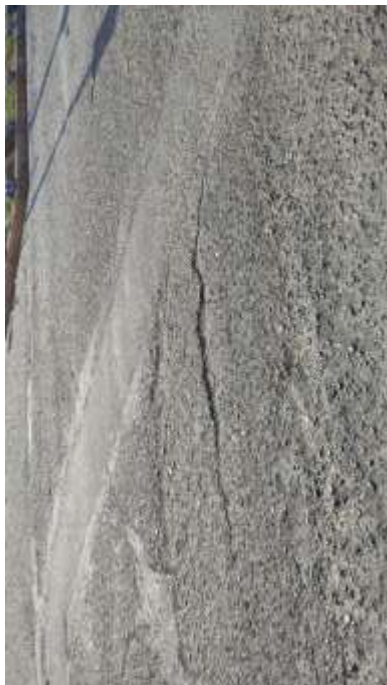
*Fisura Longitudinal y
Parcheo*

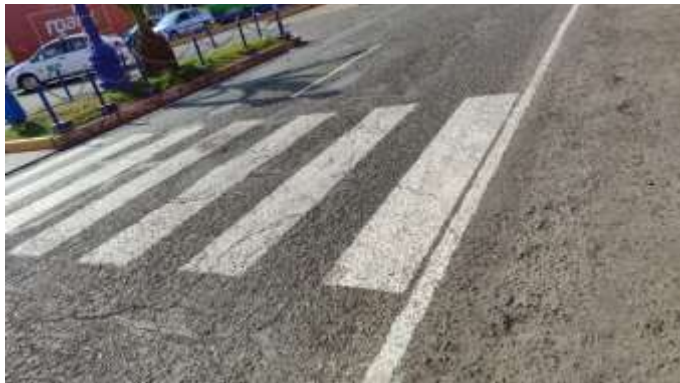
Fisura en Bloque

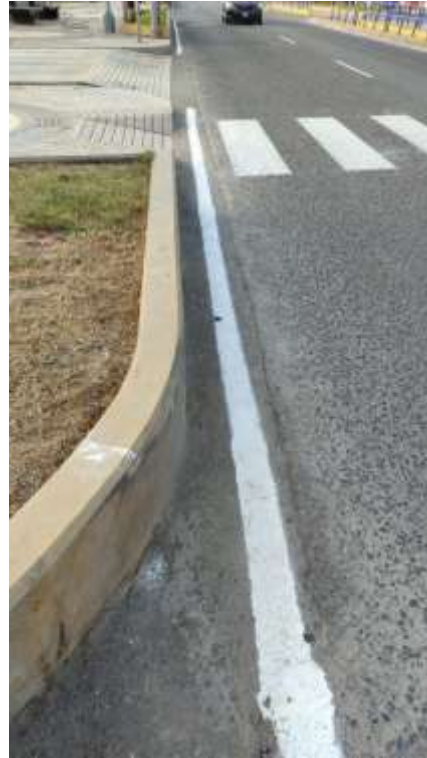
Fisura en Borde

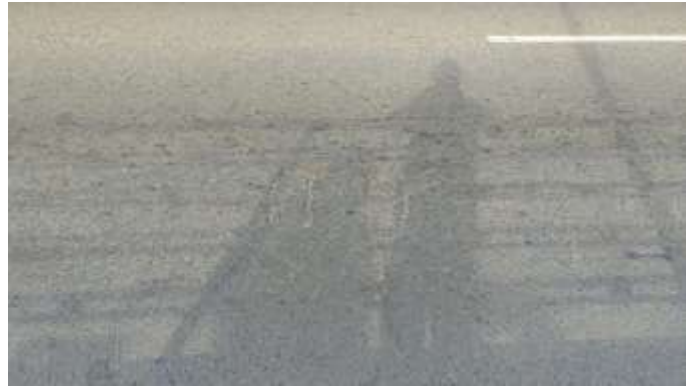
Fisura en Bloque

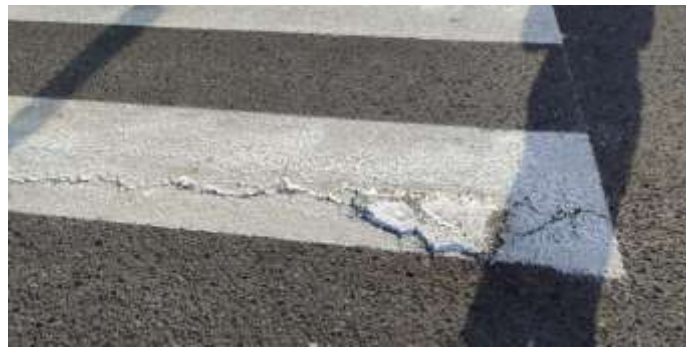
Hueco y Fisura Longitudinal

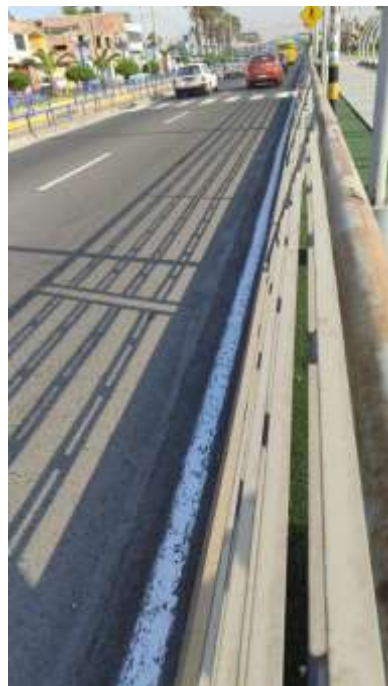
Fisura en Borde

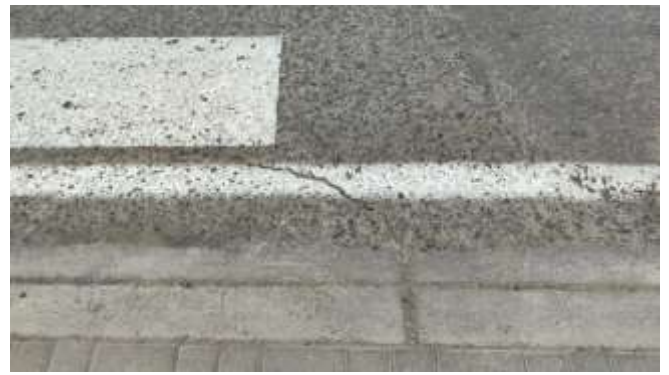
Fisura Transversal y longitudinal

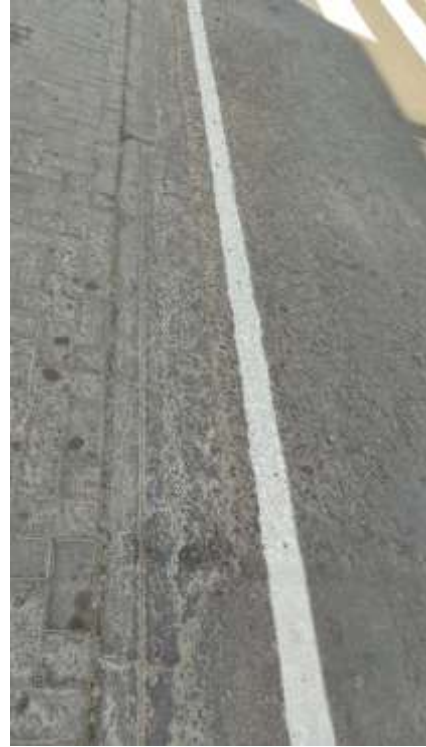
Fisura en Borde
