“EVALUACIÓN SUPERFICIAL DEL PAVIMENTO FLEXIBLE  
UTILIZANDO LA METODOLOGÍA DEL PCI Y EL  
PROCESAMIENTO DE IMÁGENES BINARIOS  
EN LA RED VIAL NACIONAL PE-40,  
TRAMO: KM 14+145 – KM 20+629,  
TACNA - 2022”

**TESIS**

**Bach. ROLANDO BELTRAN CHIPANA OREJA**

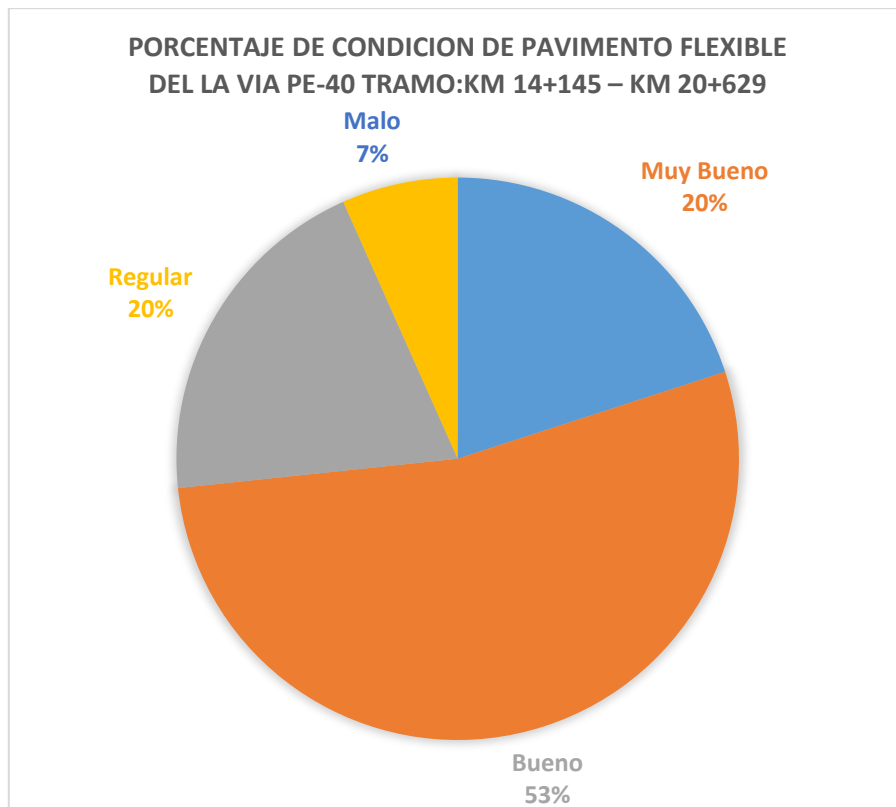
CONDICIÓN	UNIDAD DE MUESTRA	ÁREA (m <sup>2</sup> )	PORCENTAJE (%)
Excelente	0	0	0.00
Muy Bueno	3	720	20.00
Bueno	8	1920	53.33
Regular	3	720	20.00
Malo	1	240	6.67
Muy Malo	0	0	0.00
Fallado	0	0	0.00
TOTAL	15	3600	100

Figura 27. Gráfico Circular de Porcentajes por Rango de PCI de la vía en estudio  
 Fuente: Propia

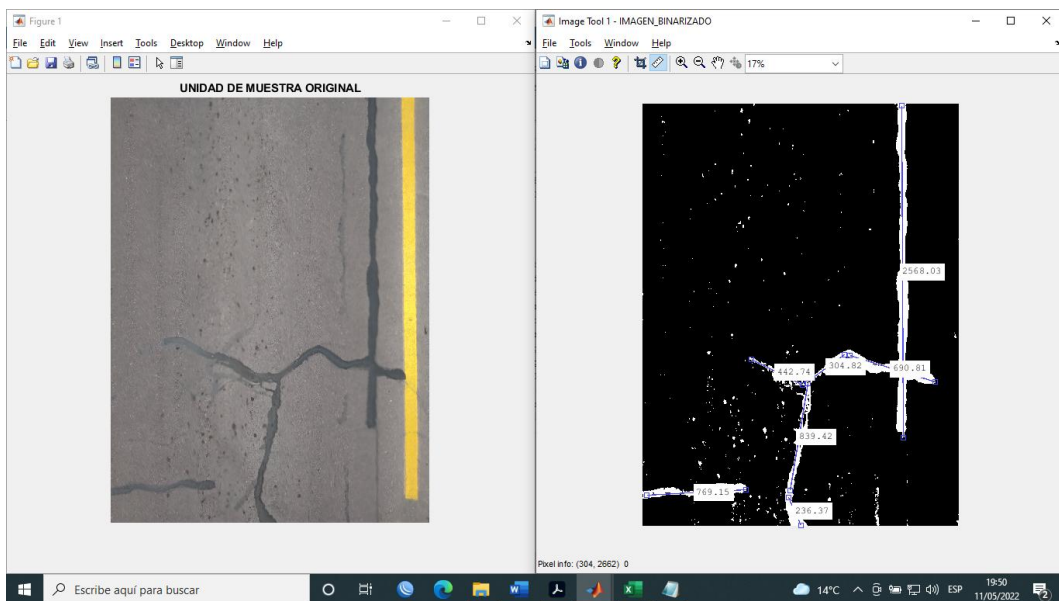
Figura 29: Imagen que muestra el suavizado de objetos de no son de análisis en el pavimento flexible  
Fuente: Propia
