**ANÁLISIS DEL ESTADO FUNCIONAL DEL PAVIMENTO FLEXIBLE UTILIZANDO
EL MÉTODO PAVEMENT CONDITION INDEX EN LA VÍA VECINAL TA-624,
TRAMO: Emp. TA-624 – Emp. PE-40, TACNA - 2022**

TESIS

Bach. EDWARD ROBERTO PALACIOS COAYLA

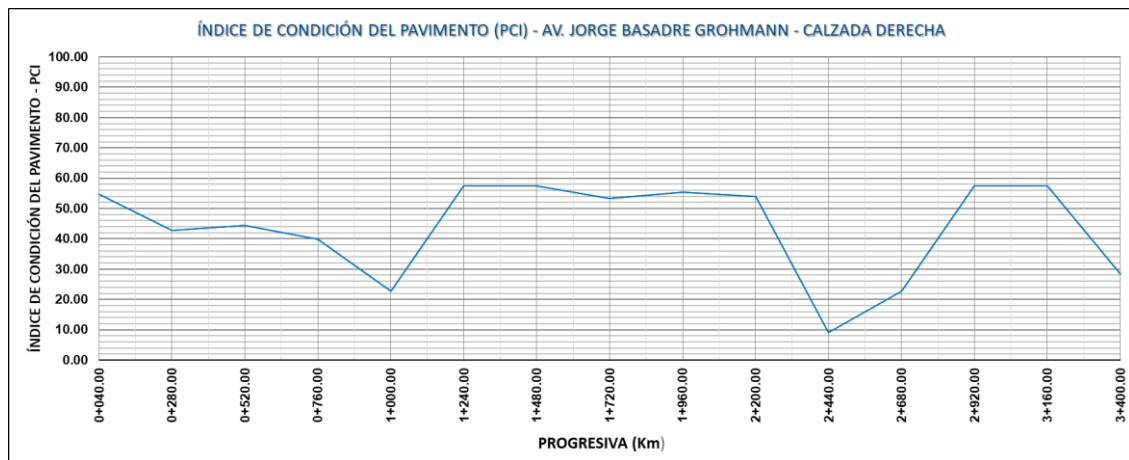
Figura 8

Comportamiento de los valores PCI en el tramo de evaluación

Nota. En la figura se verifica la variación de los PCI en el tramo evaluado

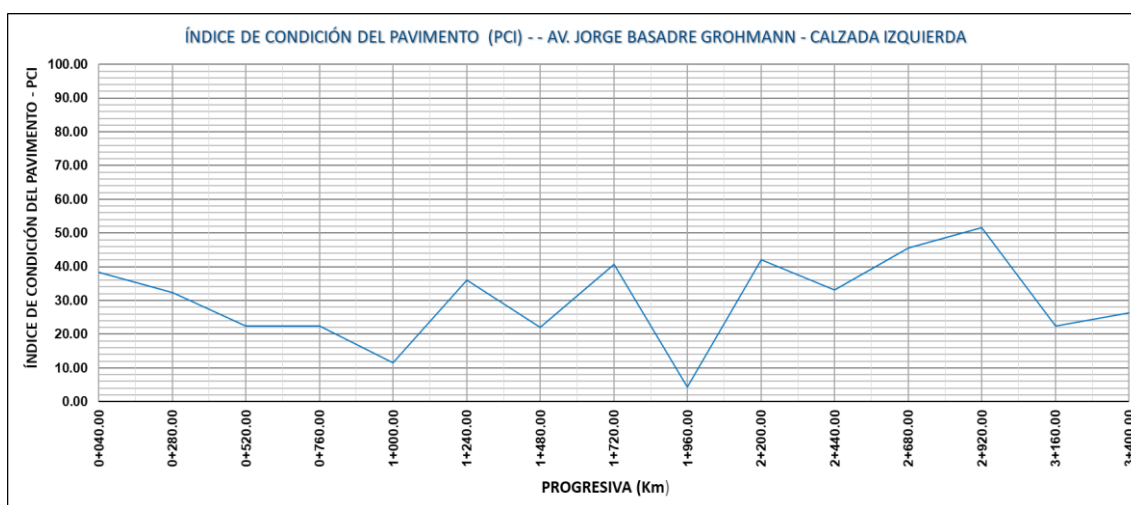
Figura 9

Comportamiento de los valores PCI en el tramo de evaluación, calzada izquierda

Nota. En la figura se verifica la variación de los PCI en el tramo evaluado

Los valores del PCI determinados en la superficie del pavimento flexible en la vía vecinal TA-624, es producto de la presencia de diversos tipos de fallas presentes a nivel de la carpeta asfáltica, y estos tienen una relación directa con el estado de mantenimiento, fallas como los huecos, grietas de borde, grietas longitudinales y transversales, el parcheo, abultamiento y hundimiento, grietas de borde, finalmente desprendimiento de los agregados, valores del índice de condición obtenidos utilizando el método PCI.
