**UNIVERSIDAD NACIONAL JORGE BASADRE GROHMANN**

**TESIS**

**PROYECTO DE PUESTA EN VALOR DEL BIEN INMUEBLE  
BELLAS ARTES PARA LA PROMOCIÓN DE  
ARTES DE LA ESCUELA SUPERIOR DE  
FORMACIÓN ARTÍSTICA PÚBLICA  
FRANCISCO LASO**

**TOMO I**

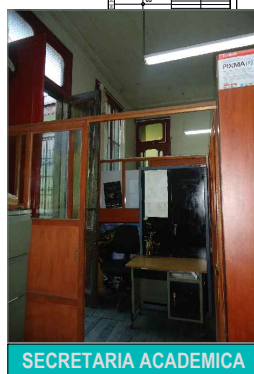
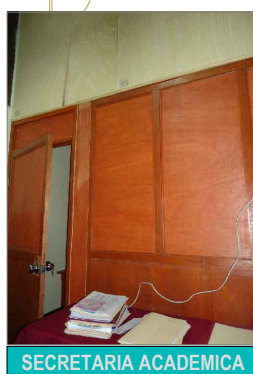
SE DIVIDEN LOS AMBIENTES CON ESTRUCTURAS DE TRIPLAY; SE CLAUSURAN VANOS CON TRIPLAY Y ESTRUCTURAS DE MADERA Y TELA EN PUERTAS Y VENTANAS RESPECTIVAMENTE

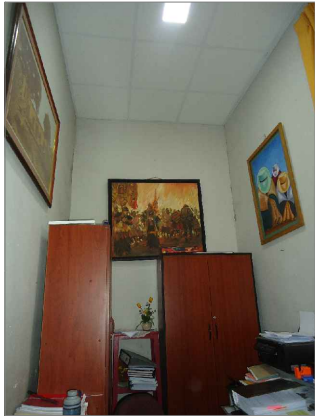
(1)

- CONFIGURACION DE MUROS, ESPACIO TRATADO CON ELEMENTOS DE LA ACTUALIDAD..
- VENTANA UBICADA EN EL PAÑO B PRESENCIA DE SUCIEDAD EN LOS MARCOS
- PUERTA UBICADA EN EL PAÑO A PRESENTA SUCIEDAD EN MARCO Y POSEE VIDRIO SIMPLE EN LA PARTE SUPERIOR
- DESPRENDIMIENTO DE YESO Y HUMEDAD EN PARTE DEL PAÑO D
- DESPRENDIMIENTO DE YESO EN ESQUINA DEL PAÑO C PAÑO QUE COLINDA CON EL PAÑO B
- FISURAS Y EMPASTE CON MAL ACABADO EN PARTE DEL PAÑO A
- PISO DE CEMENTO PULIDO SIN NINGUN TRATAMIENTO.

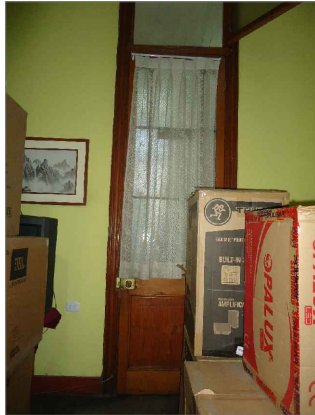
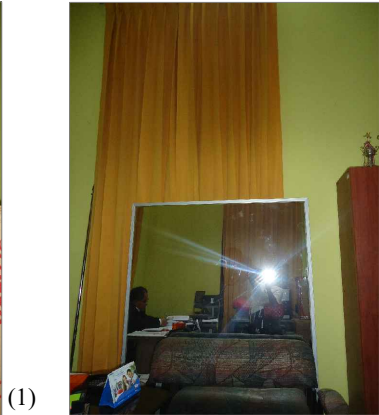
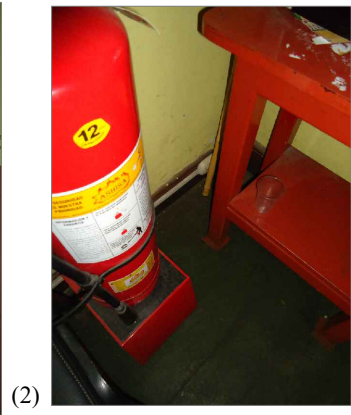
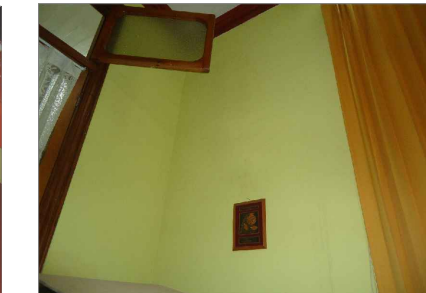
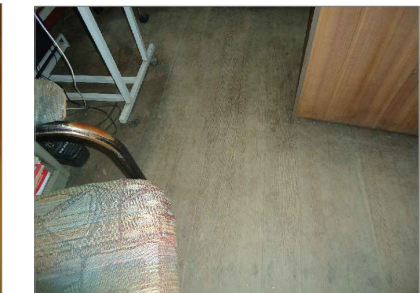
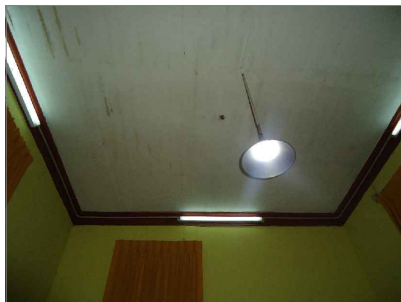
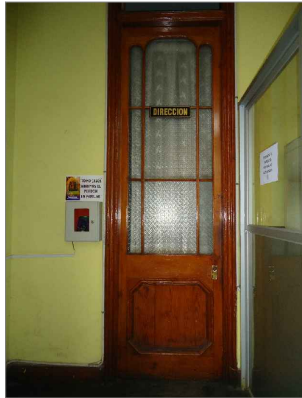
- HOJA DE PUERTA SUSTITUIDA POR UNA NUEVA, SOLO SE CONSERVÓ EL MARCO.
- MUROS CONSERVADOS EN EL PAÑO B.
- SUCIEDAD EN ZOCALOS
- PEQUEÑO DESPRENDIMIENTO DE YESO Y PINTURA EN MURO D
- PISO ENTABLONADO CON DESGASTE
- PUERTA DE INGRESO SUSTITUIDA POR UNA NUEVA
- TECHO CON PRESENCIA DE HUMEDAD

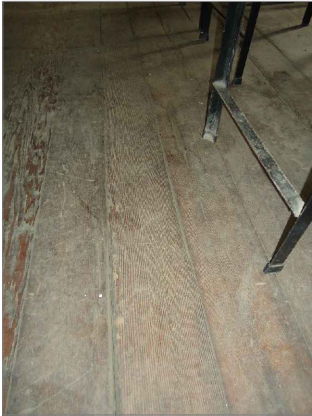
(1)

- ENTABLONADO DE MADERA, DESGASTE DE MADERA.
- PRIMERA PUERTA LATERAL CLAUSURADA CON TRIPLAY.
- SEGUNDA PUERTA LATERAL CLAUSURADA CON TRIPLAY.
- VENTANA PINTADA CON PINTURA BASE EN SU TOTALIDAD.
- ENTABLONADO EN TECHO, DESPRENDIMIENTO DE TABLAS DE MADERA.
- PUERTA CON ARCO, CON MOLDURA DE MADERA, PINTADA CON PINTURA BASE.
- INSTALACIONES ELECTRICAS A LA VISTA, DESDE EL INTERIOR DEL AMBIENTE, CON TUBERIA PVC.

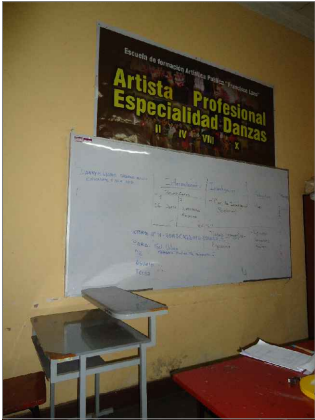
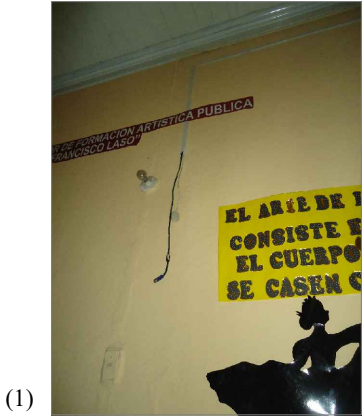
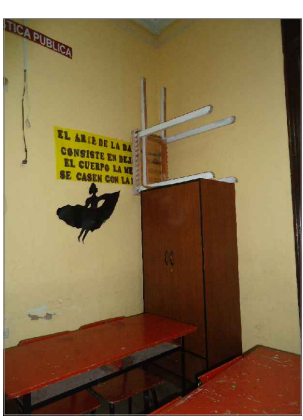
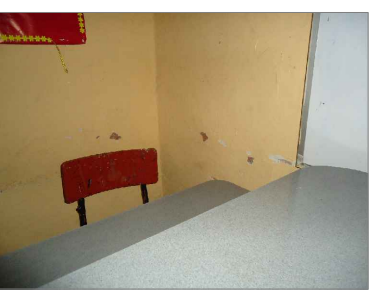
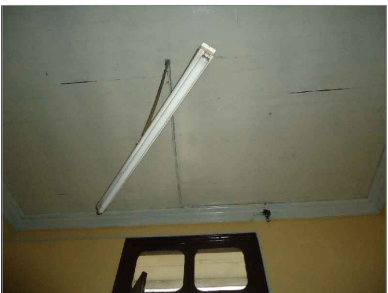
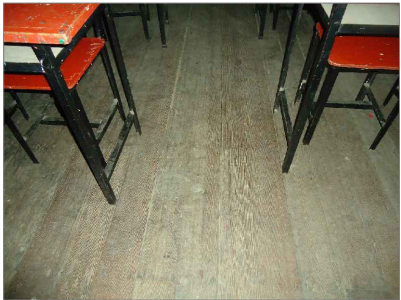
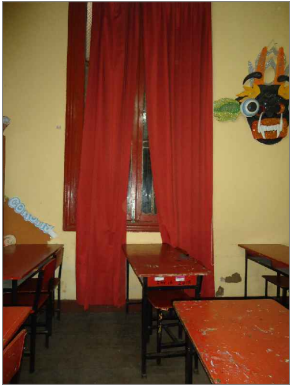
- (1) DESPRENDIMIENTO DE YESO Y PINTURA A CAUSA DE LA HUMEDAD PAÑO D
- (2) INSTALACIONES ELECTRICAS EMPOTRADAS PRESENTAN UN MAL ACABADO PAÑO B
- (3) DESPRENDIMIENTO DE YESO Y PINTURA A CAUSA DE LA HUMEDAD EN PAÑO B
- (4) DESPRENDIMIENTO DE YESO Y PINTURA EN PAÑO A Y D
- (5) DESGASTE DE MADERA EN TECHO
- (6) DESPRENDIMIENTO DE YESO Y PINTURA EN PAÑO C
- (7) DESGASTE DE TABLAS EN PISO

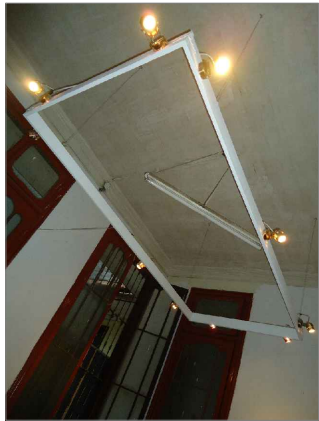
- (1) TECHO EN REGULAR ESTADO CON ALGUNAS FISURAS EN SU COMPOSICION PRODUCTO DEL DESGASTE
- (2) SUCIEDAD EN MARCOS DE VENTANAS EN PAÑO A
- (3) MURO CUBIERTO CON TRIPLAY EN PAÑO D
- (4) PISO ENTABLONADO, PRESENCIA DE SUCIEDAD
- (5) FISURAS Y GRIETAS EN CORNISAS Y PARTE DE TECHOS, ADEMAS DE CONECCIONES ELECTRICAS A LA VISTA
- (6) PUERTA QUE CONECTA CON EL AMBIENTE 111, PRESENTA SUCIEDAD EN MARCO Y BISAGRAS

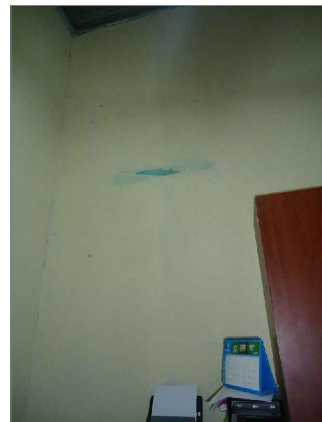
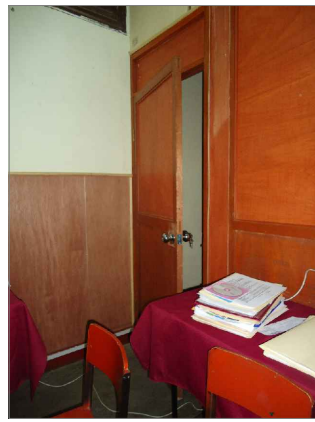
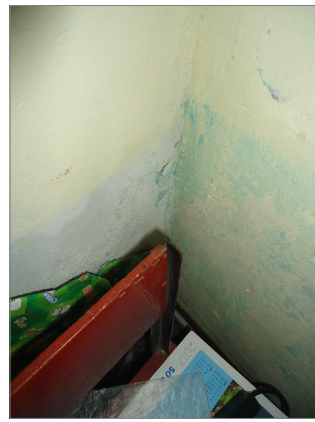
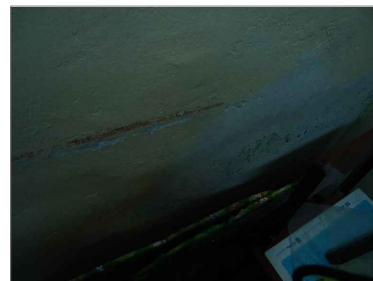
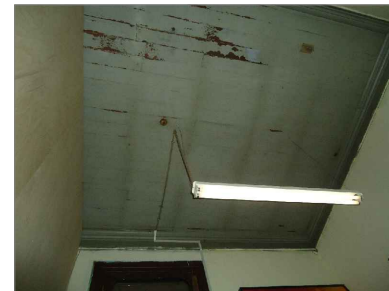
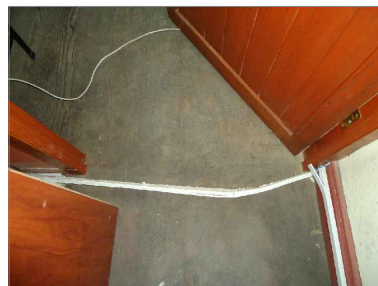
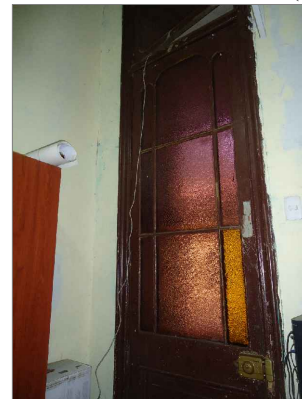
- (1) DESPRENDIMIENTO DE YESO Y PINTURA POR EFECTO DE LA HUMEDAD EN PAÑO B
- (2) AMBIENTE DIVIDIDO EN DOS AMBIENTES POR ESTRUCTURA DE TRIPLAY
- (3) PAÑO B Y C CON DESPRENDIMIENTO SEVERO EN ESQUINA INFERIOR, POR ACCION DE LA HUMEDAD.
- (4) DESPRENDIMIENTO DE YESO Y PINTURA POR EFECTO DE LA HUMEDAD EN PAÑO C
- (5) DESPRENDIMIENTO DE TABLAS EN EL TECHO, ELEMENTOS CON DESGASTE
- (6) CANALETAS EN PISO, ELEMENTOS CRUZAN EN BASE DE PUERTAS
- (7) MUROS Y PUERTAS CON DESPRENDIMIENTO DE PINTURA

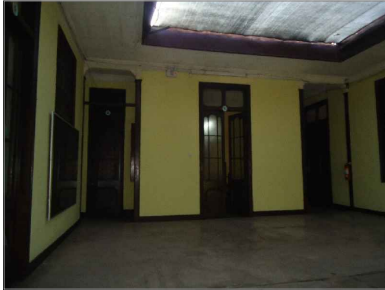
- (1) AL LADO DERECHO DEL PAÑO A SE ENCUENTRA EL ACCESO A ESTE ESPACIO, ESTE SE CONECTA CON EL PASADIZO PRINCIPAL
- (2) PAÑO B, SE OBSERVA LA UTILIZACION DE ESPEJOS QUE CLAUSURAN PARTE DE AMBAS VENTANAS
- (3) PAÑO C SE OBSERVA EL INGRESO A LOS AMBIENTES CON CODIGO 106 Y 108, UTILIZACION DE ESPEJO EN VENTANA QUE TAPA PARTE DE ESTA.
- (4) PAÑO DMUESTRA EL AMBIENTE CON CODIGO 105, SE PUEDE APRECIAR DAÑO EN LA CORNISA.
- (5) SE OBSERBA DESGASTE DE MADERA EN LOS ALEROS QUE CONFIGURAN ESTE ESPACIO ABIERTO.

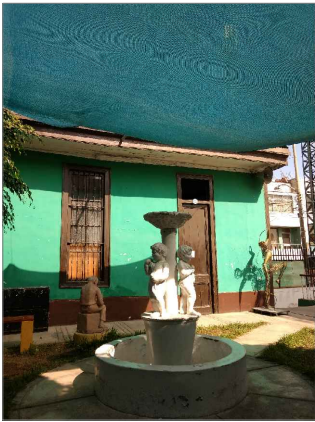
- (1) DESPRENDIMIENTO DE MADERA EN TECHO ALERO EN PAÑO C  
(2) DESPRENDIMIENTO DE YESO EN PAREDES DE MURO A  
(3) DESPRENDIMIENTO DE MADERA EN ALERO DEL PAÑO C  
(4) VISTA PORTARIOS DE BALAUSTRADA , QUE PROTEJE DE DESNIVEL PRONUNCIADO.  
(5) ZOCALOS DE MORTERO SIMPLE, PINTADOS EN PAÑO A

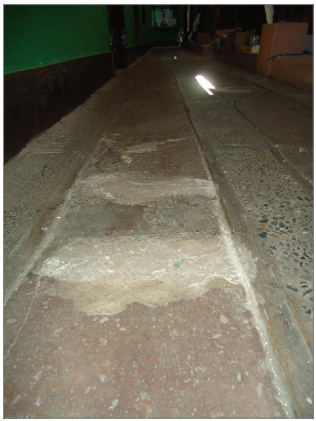
- (1) COLUMNAS DE MADERA ORIGINALES, ESTAS FORMABAN PARTE DEL MURO QUE FUE SUJETO A DEMOLICIÓN
- (2) VISTA DE PASADIZO PRINCIPAL DESDE EL JARDIN I
- (3) VISTA DEL PISO DE PIEDRA. PRESENCIA DE DESGASTE
- (4) VISTA DE COLUMNAS AL LADO IZQUIERDO DE LA IMAGEN, SE HA IMPLANTADO UN NUEVO ELEMENTO VEREDA
- (5) VISTA DE MURO CON MUESTRA DE DESPRENDIMIENTO DE YESO
- (6) EN LOS TECHOS ENCONTRAMOS TEATINAS DE MADERA CON PRESENCIA DE DESGATE Y DESPRENDIMIENTO
