UNIVERSIDAD NACIONAL JORGE BASADRE GROHMANN

**EVALUACIÓN DE LA SUPERVISIÓN TÉCNICA DEL PROCESO
CONSTRUCTIVO DEL TRAMO L2-I-1 DEL CANAL LATERAL
HI PARA EL MEJORAMIENTO DEL SERVICIO DE
AGUA DE RIEGO EN EL DISTRITO DE
ITE, TACNA – 2025**

TESIS

2025

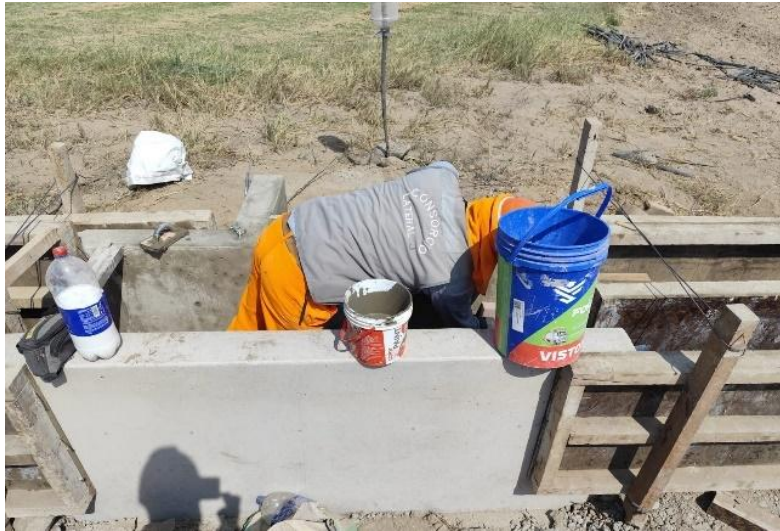
Figura 17:*Solaqueo en las paredes del canal rectangular*

Durante la ejecución de esta partida, se verificó que las superficies a enlucir se encontraran perfectamente limpias y humedecidas. El trabajo se realizó sobre las burbujas de aire presentes en la cara interior luego del desencofrado, aplicándose con plancha lisa para obtener un acabado fino que permitiera controlar adecuadamente la rugosidad de la superficie.

Nota. En la imagen se observa el proceso de solaqueo en las paredes del canal rectangular, técnica que se empleó para mejorar el acabado superficial del concreto, se corrigió imperfecciones y se aseguró una superficie continua y uniforme. Fuente: Elaboración propia.

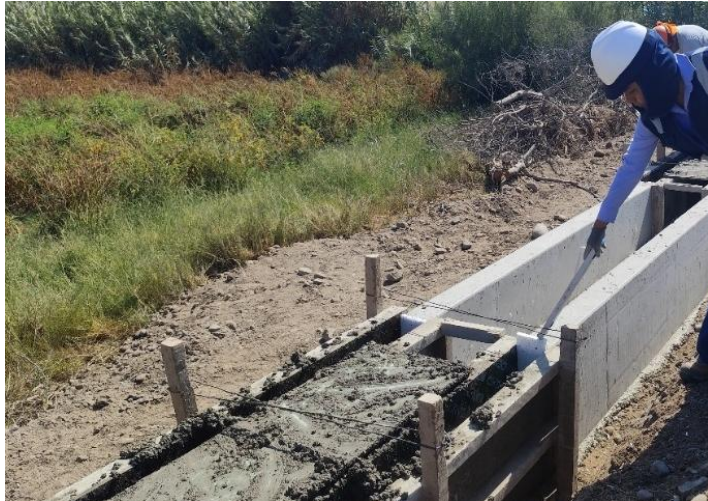
Figura 18:*Juntas de dilatación del canal rectangular*

Se verificó que las juntas de dilatación fueran rellenas con Tecnopor y dispuestas cada 3.00 metros a lo largo del canal de concreto, con el fin de permitir la contracción del material ocasionada por los cambios de temperatura.

Nota. En la imagen se observa la ejecución de juntas de dilatación en el canal de sección rectangular, las cuales permitieron absorber los movimientos generados por la contracción del concreto y los cambios de temperatura. Elaboración propia.

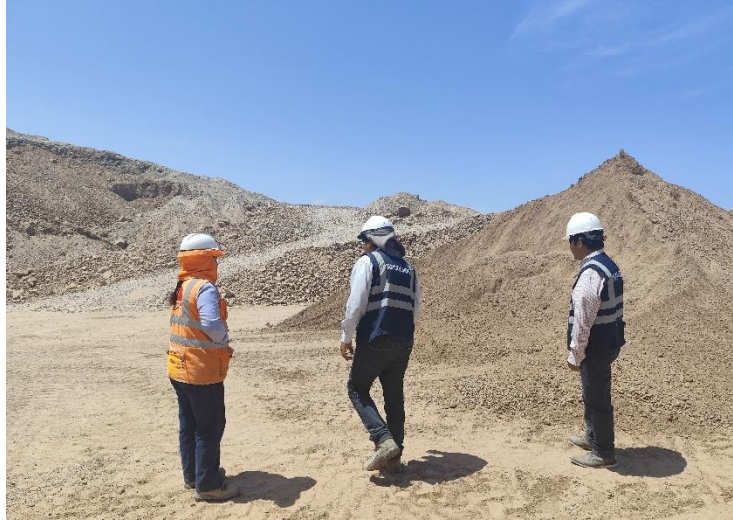
Figura 31:*Inspección de Supervisión Técnica en la cantera San Pablo*

Nota. En la imagen se observa la inspección de Supervisión técnica en la cantera San Pablo para el muestreo del material de afirmado. Fuente: Elaboración propia.

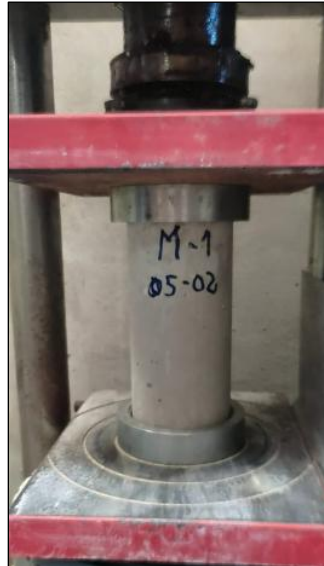
Figura 33:

Ensayo de compresión de probeta cilíndrica de concreto

Nota. En la imagen se observa la ejecución del ensayo de compresión de probeta cilíndrica de concreto, realizado por el laboratorio COINCO S.A.C. especializado. Fuente: Elaboración propia.
