**EVALUACIÓN SEGÚN NORMA API 579/ASME FFS-1,
DE UN TUBO DE PARED DE UNA CALDERA
ACUOTUBULAR CON PRESENCIA DE
PÉRDIDA LOCALIZADA DE MATERIAL,
PARA ESTIMAR SU VIDA ÚTIL EN
SU OPERATIVIDAD**

TESIS

Bach. Richard Isaac Quenaya Maquera

2020

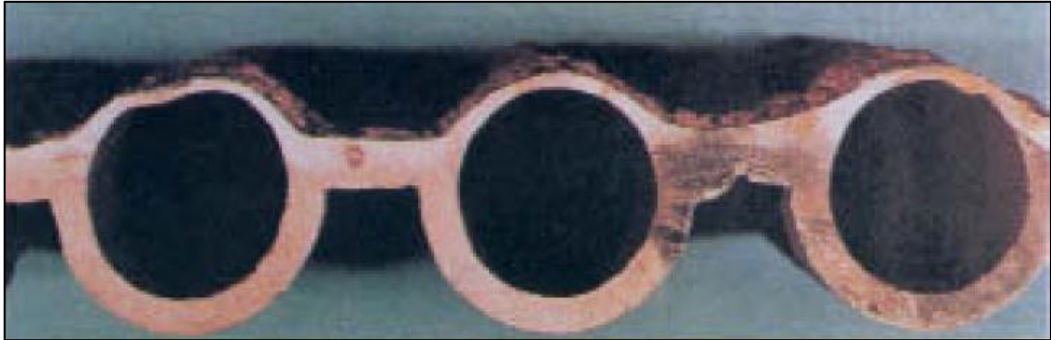
El oxígeno insuficiente en la zona del quemador es el factor primario en el desarrollo de la corrosión de los tubos de pared. Las malas condiciones de combustión y el contacto constante o intermitente de la flama con las paredes del hogar, combinadas con carbones que son capaces de formar cenizas con baja temperatura de fusión, producen un ambiente corrosivo que va ocasionando pérdida de material tal como se observa en la Figura 4 y 5.

La corrosión en el lado fuego de la pared de agua se caracteriza por la presencia de pérdida de material a lo largo de la corona del tubo y puede extenderse uniformemente a través de varios tubos en un lugar particular.

Figura 4. Severa pérdida de metal en los tubos de pared (Herro & Port, 1997).

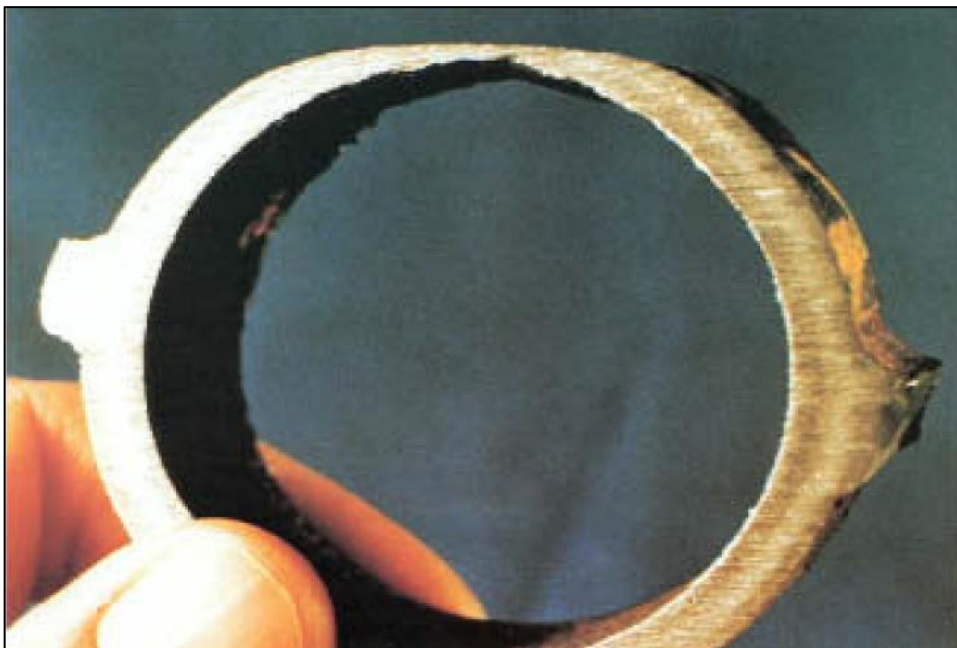
Figura 5. Severa pérdida de metal a lo largo de la corona del tubo (Herro & Port, 1997)

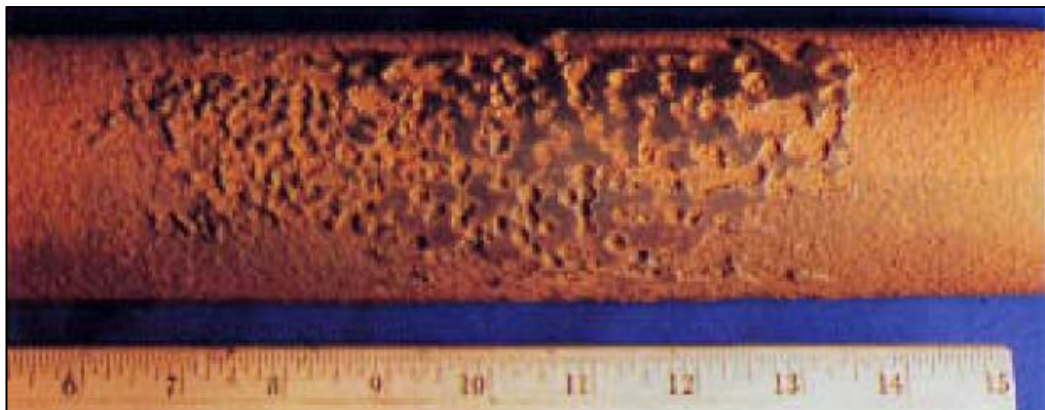
La humedad, en combinación con depósitos sulfurosos de la combustión, puede formar electrolitos de bajo pH (ácido) capaz de acelerar la pérdida de material en las tuberías.

La corrosión puede no ser visualmente aparente hasta que se eliminen los depósitos. El patrón irregular de pérdida de metal típico de la corrosión del punto de rocío puede ser útil para distinguirlo de la corrosión por frío.

Figura 6. Corrosión por inactividad de la caldera (Herro & Port, 1997).

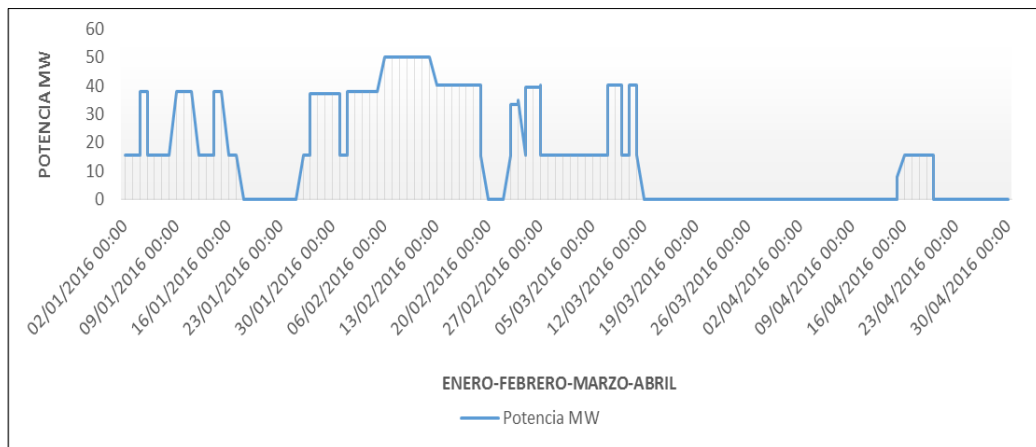
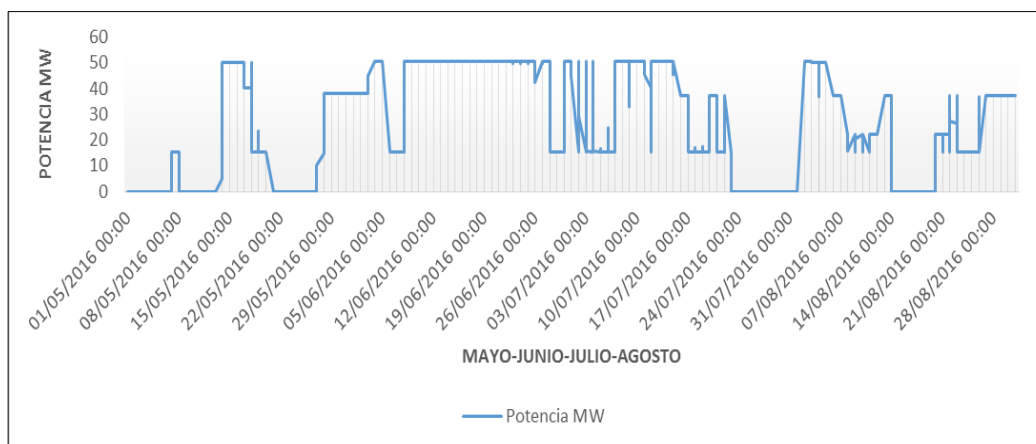
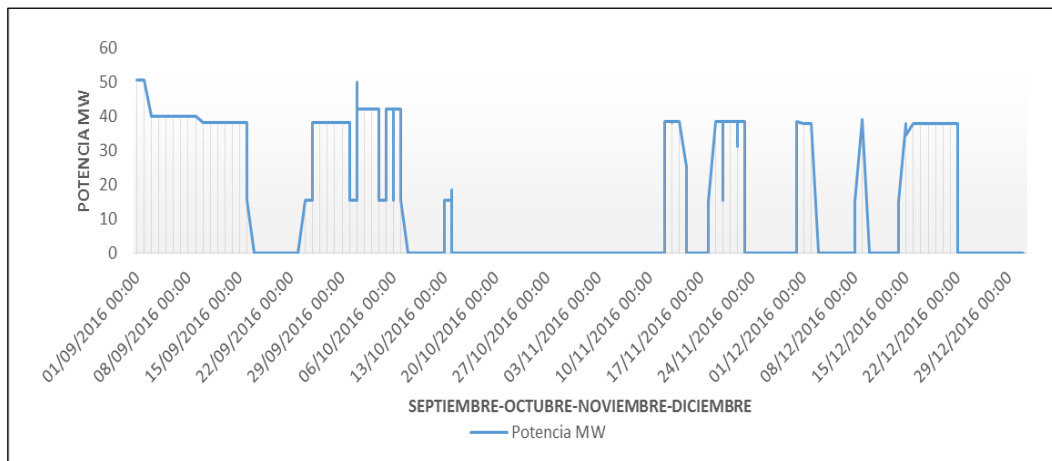
En las figuras 19, 20 y 21 se adjunta el programa anual de generación de la TV4, en las tendencias se observa que la caldera N°4 salió fuera de servicio 16 veces (11 veces a solicitud del COES y 5 veces por falla de tubo roto).
