EVALUACIÓN SUPERFICIAL DEL PAVIMENTO FLEXIBLE POR EL  
MÉTODO DEL PCI PARA MEJORAR LA TRANSITABILIDAD  
DE LAS PRINCIPALES VÍAS DEL DISTRITO  
DE CIUDAD NUEVA -TACNA

**TESIS**

**Bach. Leticia Verónica Mamani Apaza**

TACNA – PERÚ  
2024

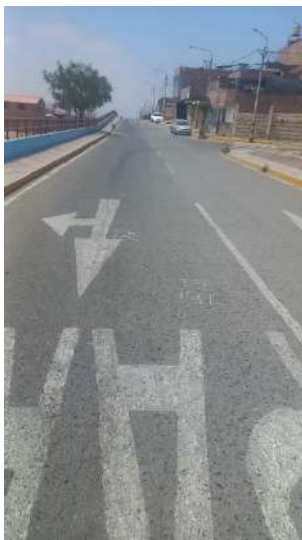
#### AVENIDA EL SOL CALZADA IZQUIERDA UNIDAD DE MUESTREO U4

Unidad de muestreo U4 meteorización de agregados de severidad leve

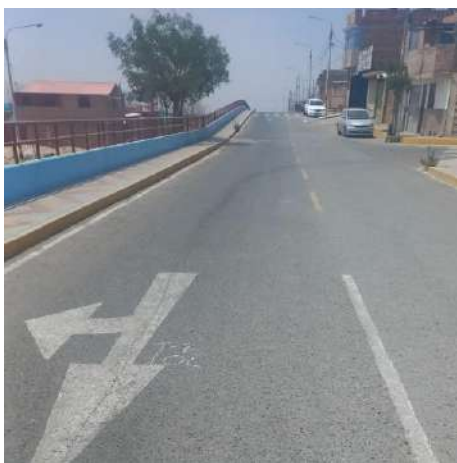
Unidad de muestreo U4 fisura de severidad leve

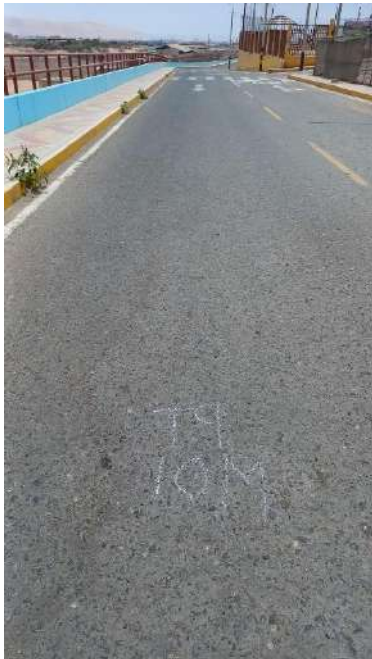
AVENIDA EL SOL CALZADA IZQUIERDA UNIDAD DE MUESTREO U9

Unidad de muestreo U9 fisura de severidad media

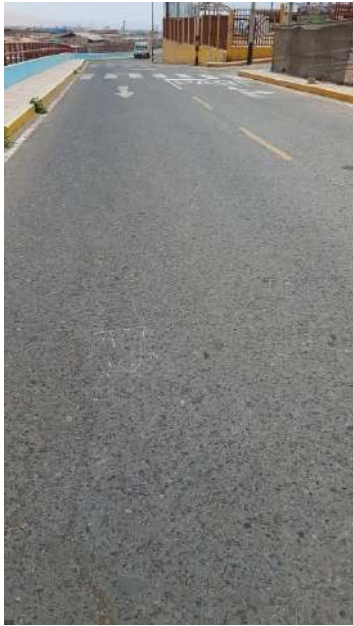
Unidad de muestreo U9 fisura longitudinal de severidad media

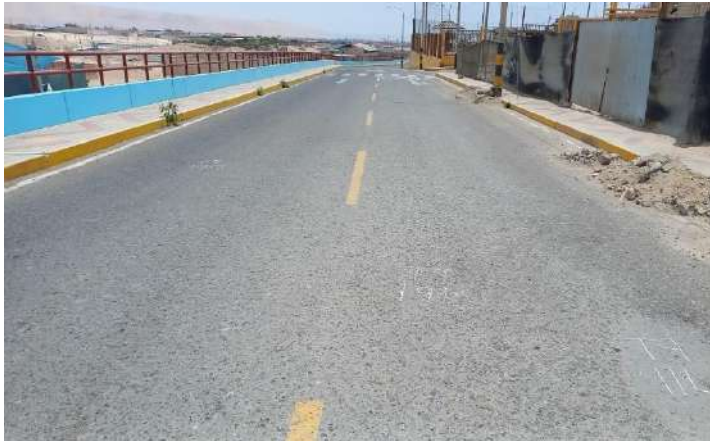
Unidad de muestreo U9 meteorización de agregados de severidad media

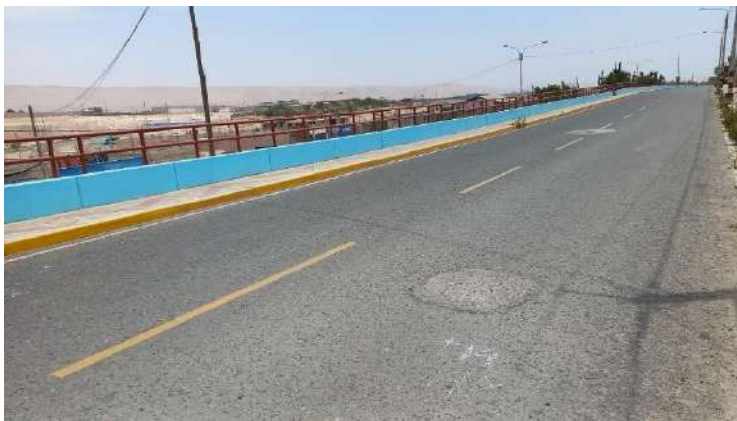
AVENIDA EL SOL CALZADA IZQUIERDA UNIDAD DE MUESTREO U14

Unidad de muestreo U14 meteorización de agregados de severidad media

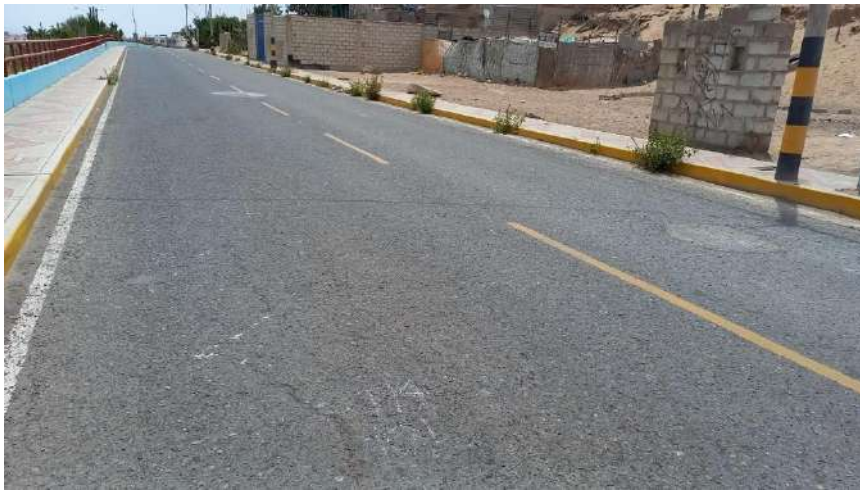
Unidad de muestreo U14 fisura de severidad leve

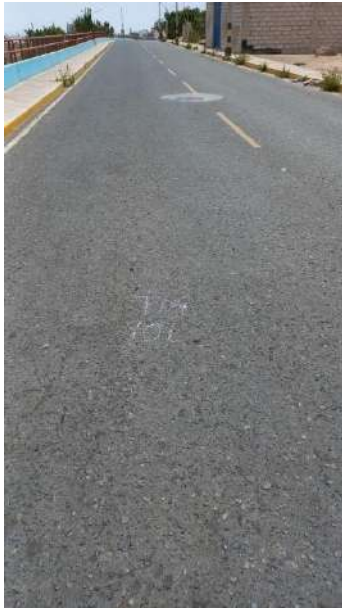
Unidad de muestreo U14 fisura longitudinal de severidad leve

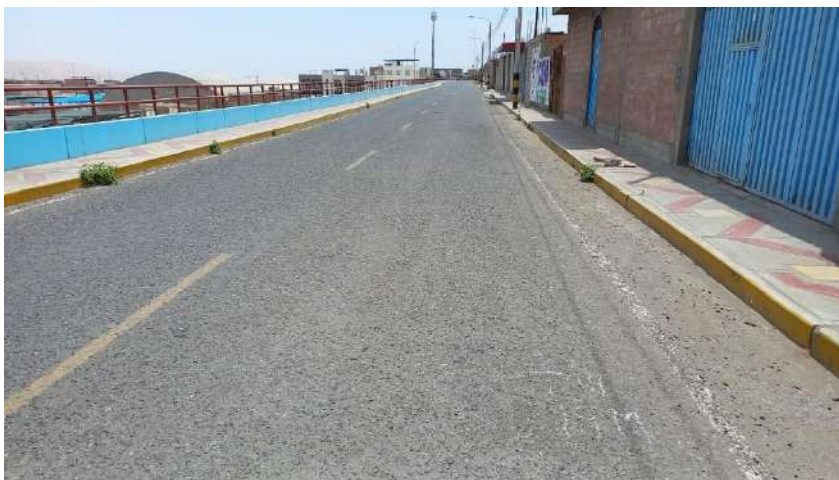
AVENIDA EL SOL CALZADA IZQUIERDA UNIDAD DE MUESTREO U19

Unidad de muestreo U19 meteorización de agregados de severidad media

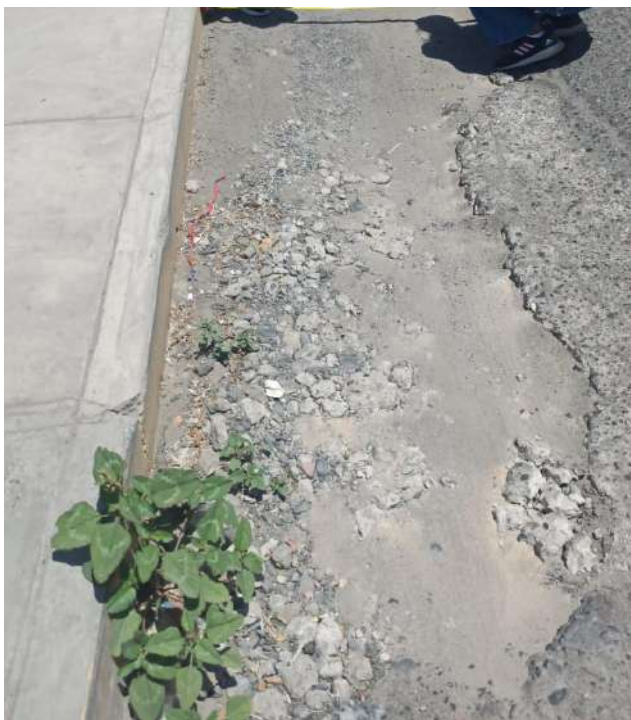
Unidad de muestreo U29 hueco de severidad alta

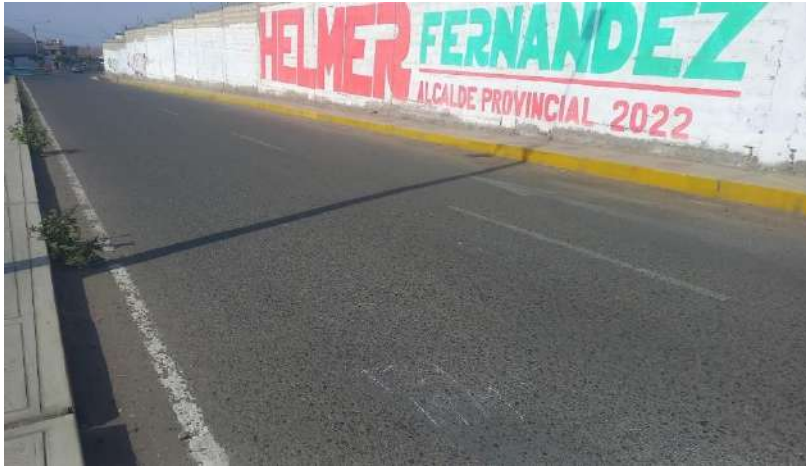
AVENIDA EL SOL CALZADA IZQUIERDA UNIDAD DE MUESTREO U34

Unidad de muestreo U34 meteorización de agregados de severidad media

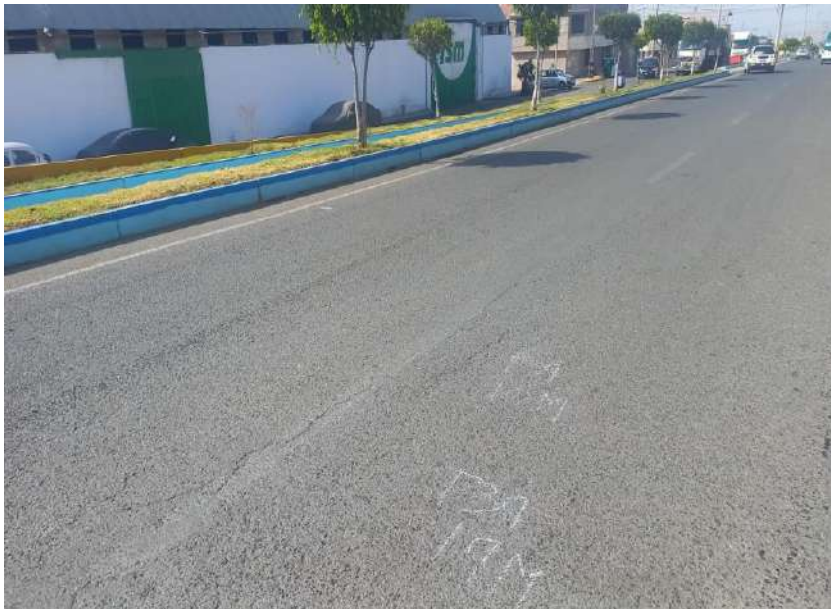
AVENIDA EL SOL CALZADA IZQUIERDA UNIDAD DE MUESTREO U39

Unidad de muestreo U39 meteorización de agregados y fisura de severidad media

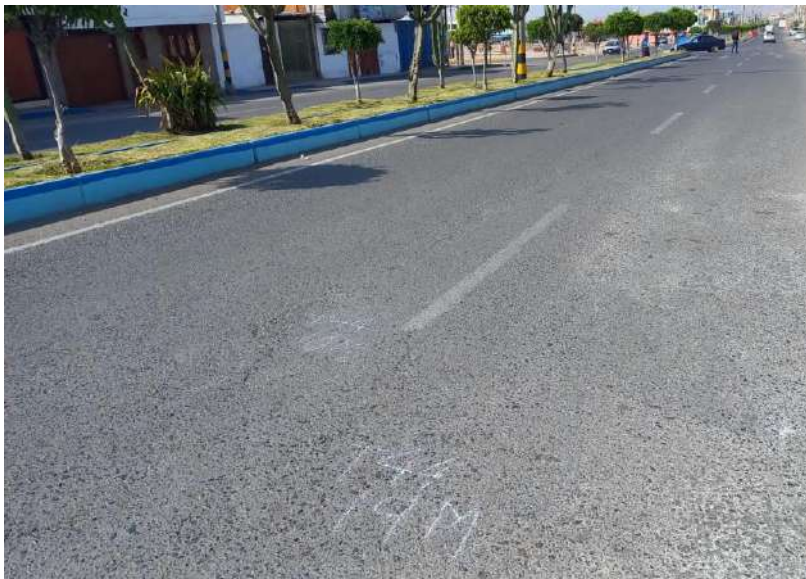
AVENIDA EL SOL CALZADA IZQUIERDA UNIDAD DE MUESTREO U44

Unidad de muestreo U44 meteorización de agregados de severidad media

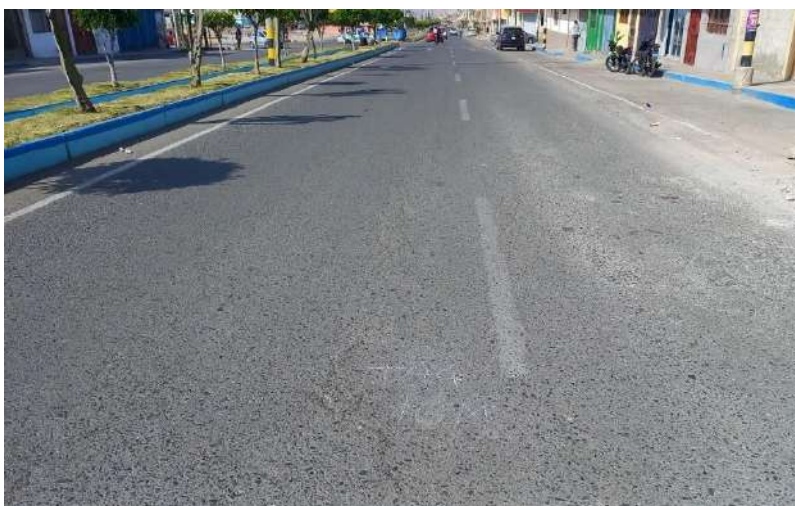
Unidad de muestreo U44 fisura de severidad media

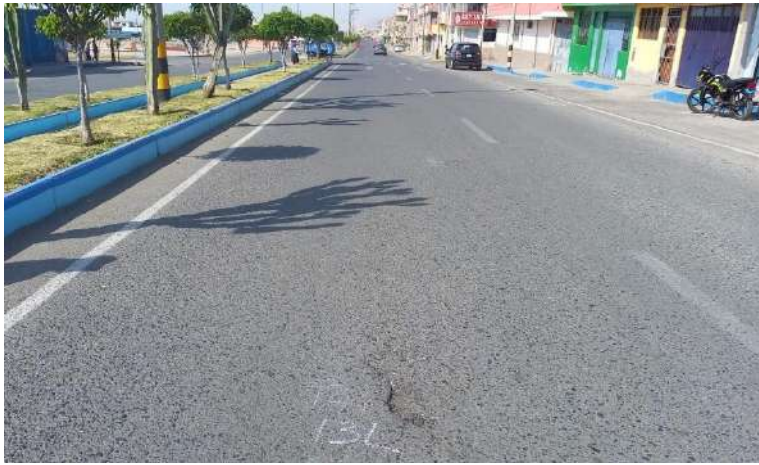
Unidad de muestreo U44 huecos de severidad leve

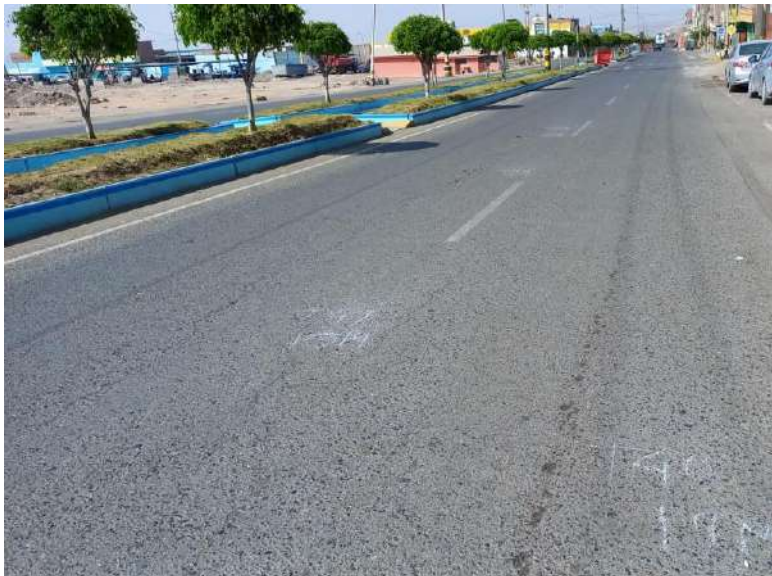
AVENIDA EL SOL CALZADA IZQUIERDA UNIDAD DE MUESTREO U49

Unidad de muestreo U49 meteorización de agregados y fisura de severidad media

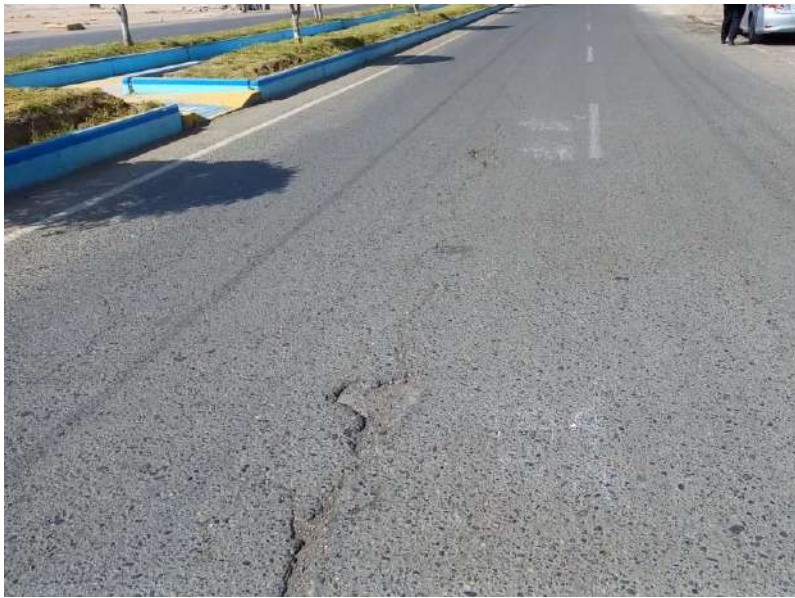
Unidad de muestreo U49 fisuras y huecos de severidad media

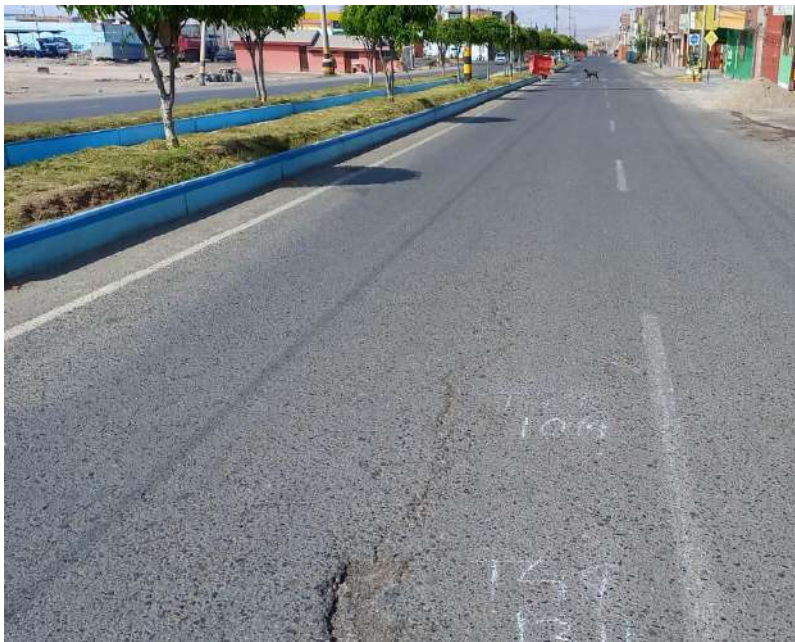
Unidad de muestreo U49 hueco y fisura de severidad media

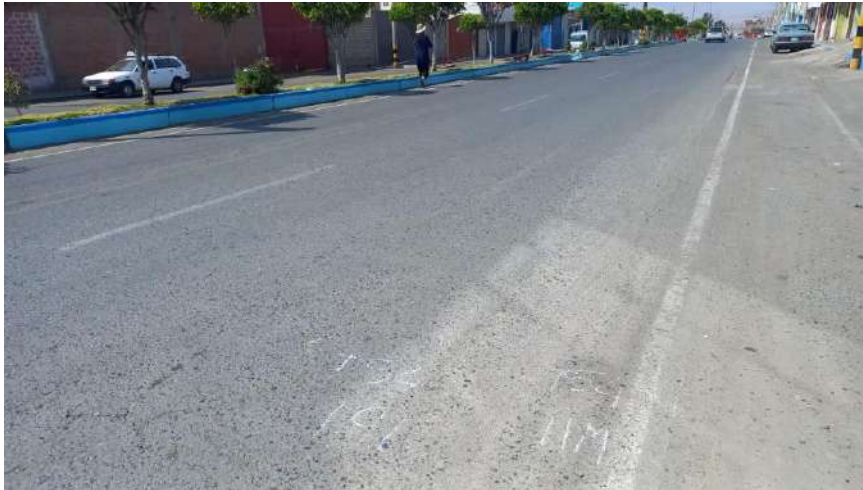
AVENIDA EL SOL CALZADA IZQUIERDA UNIDAD DE MUESTREO U54

Unidad de muestreo U54 meteorización de agregados de severidad leve y parcheo de severidad media

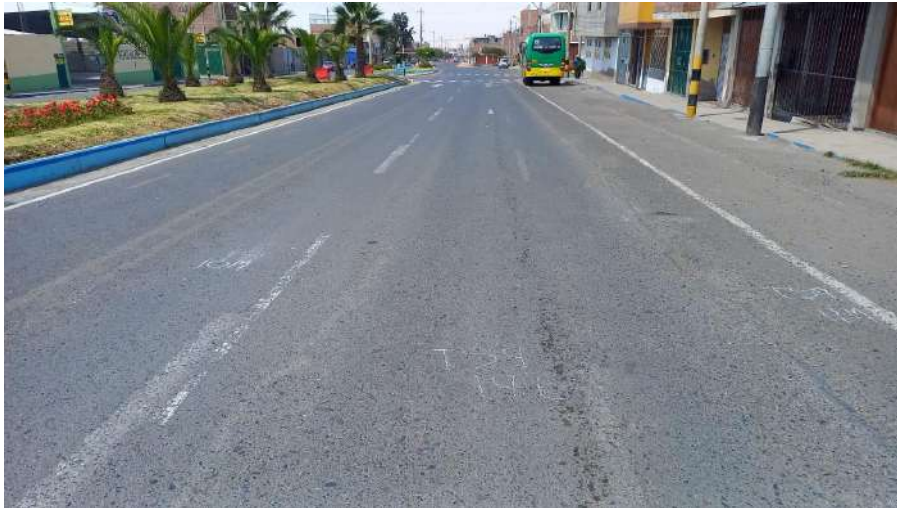
AVENIDA EL SOL CALZADA IZQUIERDA UNIDAD DE MUESTREO U59

Unidad de muestreo U59 meteorización de agregados y fisura de severidad media

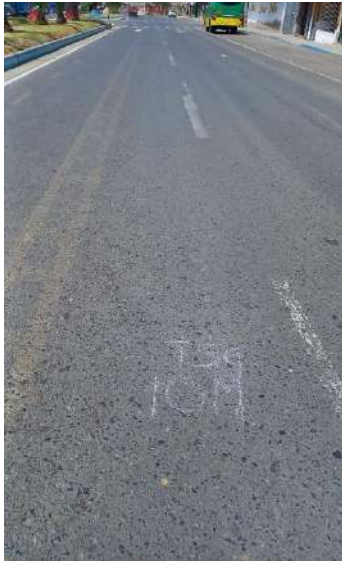
Unidad de muestreo U59 fisura longitudinal de severidad media

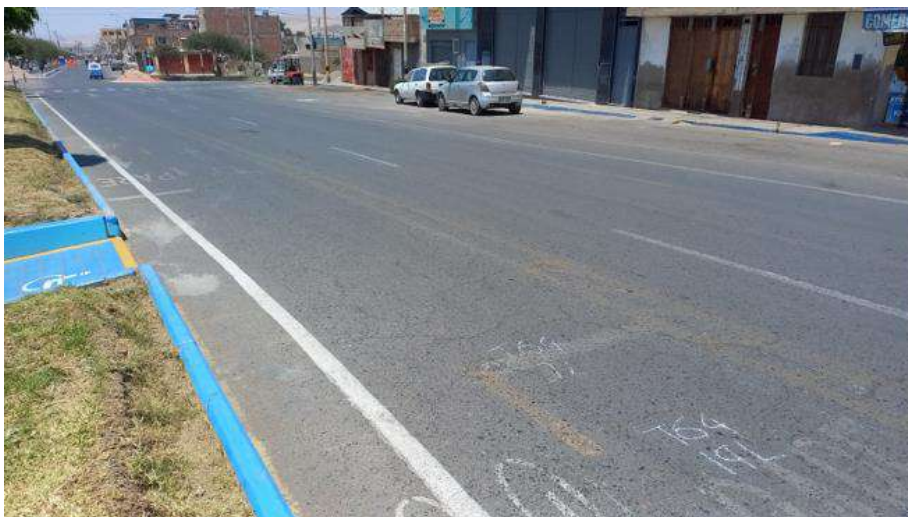
AVENIDA EL SOL CALZADA IZQUIERDA UNIDAD DE MUESTREO U64

Unidad de muestreo U64 meteorización de agregados de severidad leve

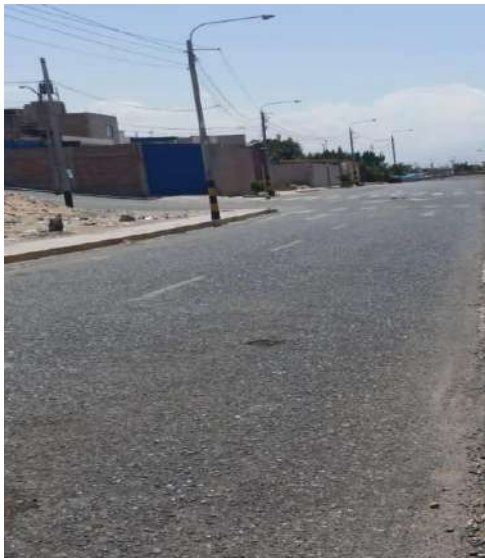
AVENIDA EL SOL CALZADA IZQUIERDA UNIDAD DE MUESTREO  
ADICIONAL U20

Unidad de muestreo U20 meteorización de agregados de severidad media

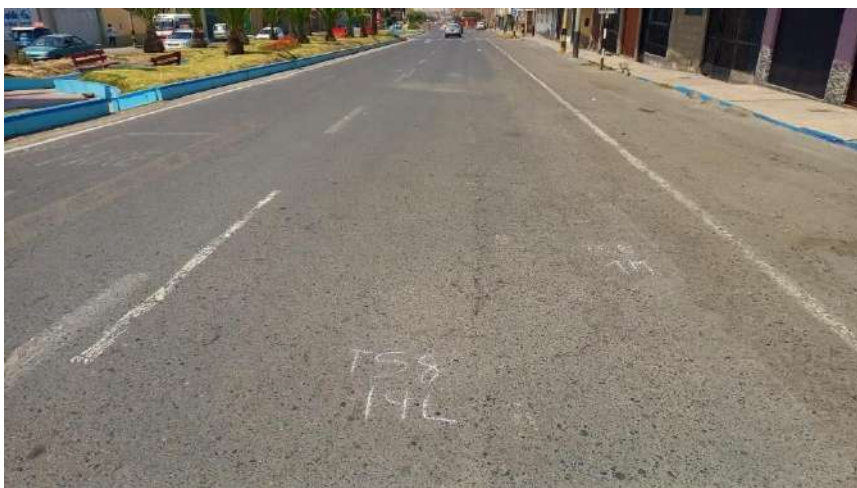
Unidad de muestreo U58 meteorización de agregados de severidad leve

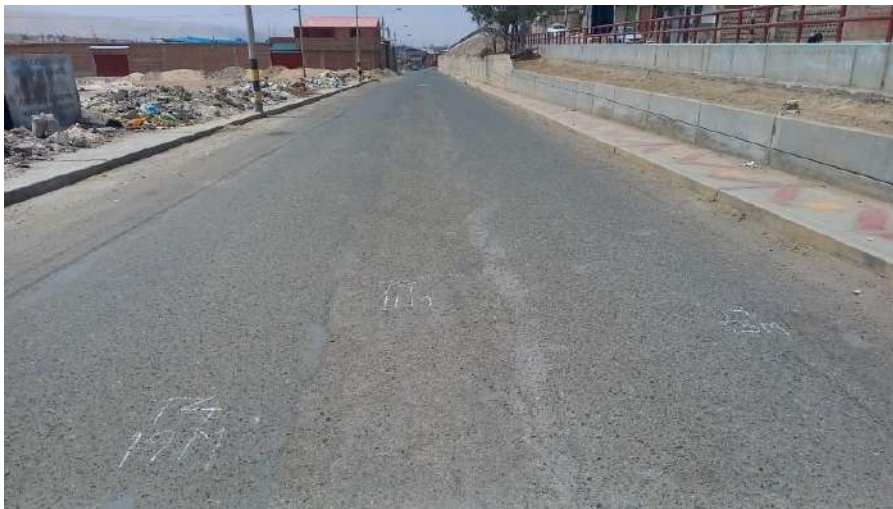
AVENIDA EL SOL CALZADA DERECHA UNIDAD DE MUESTREO U4

Unidad de muestreo U4 meteorización de agregados de severidad media

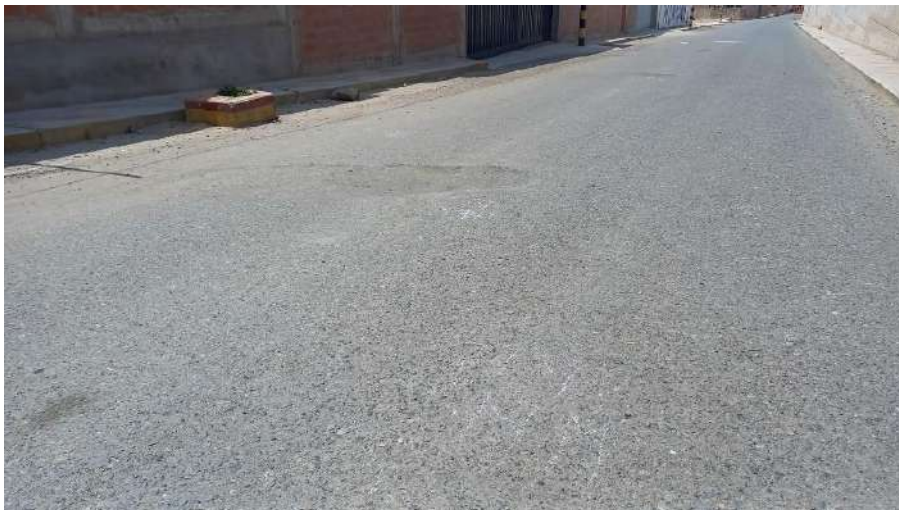
AVENIDA EL SOL CALZADA DERECHA UNIDAD DE MUESTREO U9

Unidad de muestreo U9 meteorización de agregados de severidad media

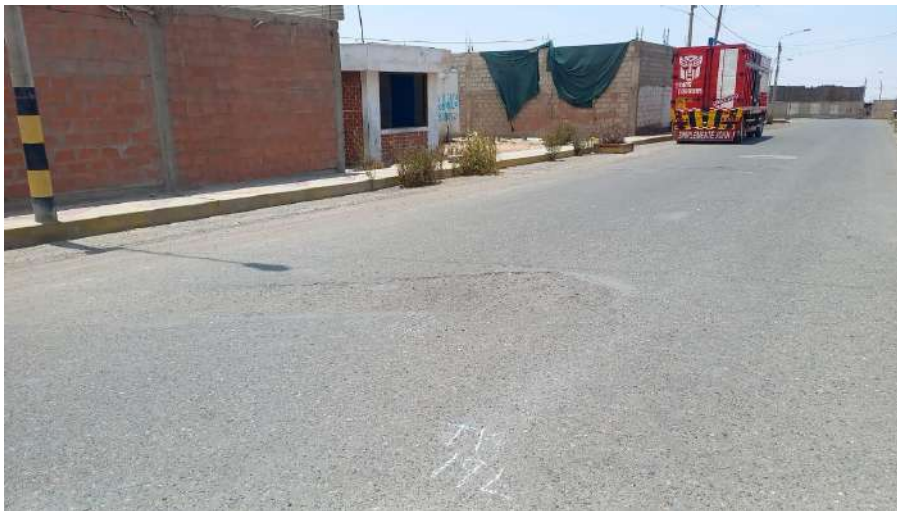
AVENIDA EL SOL CALZADA DERECHA UNIDAD DE MUESTREO U14

Unidad de muestreo U14 meteorización de agregados de severidad leve

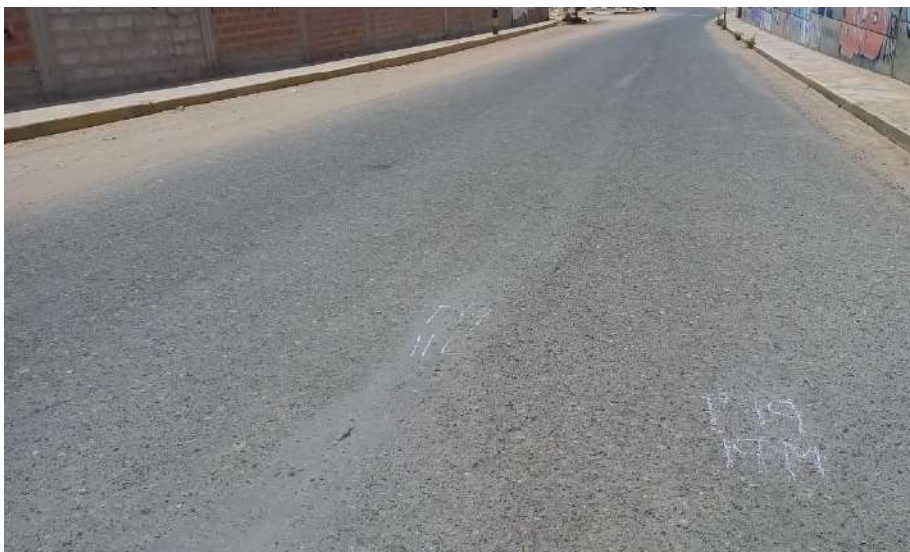
Unidad de muestreo U19 meteorización de agregados de severidad media

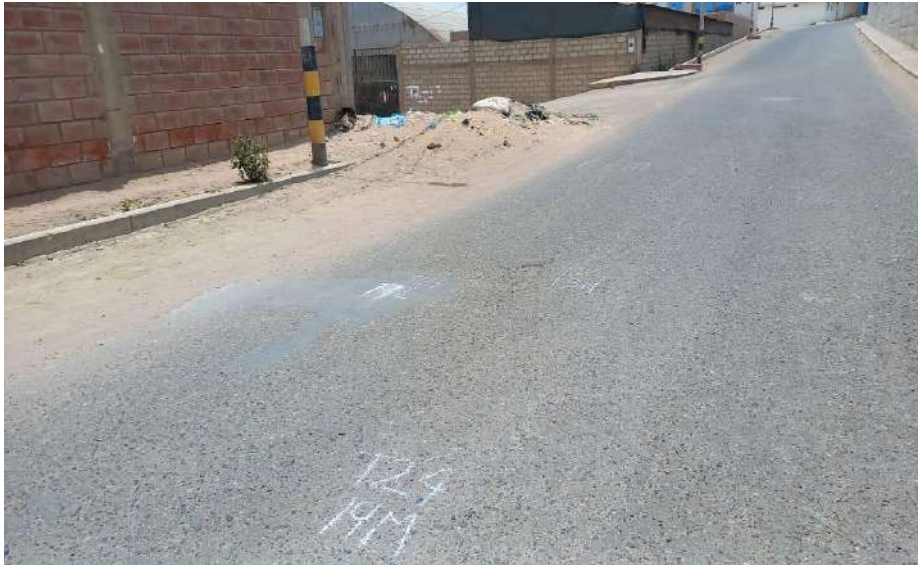
AVENIDA EL SOL CALZADA DERECHA UNIDAD DE MUESTREO U24

Unidad de muestreo U24 meteorización de agregados de severidad media

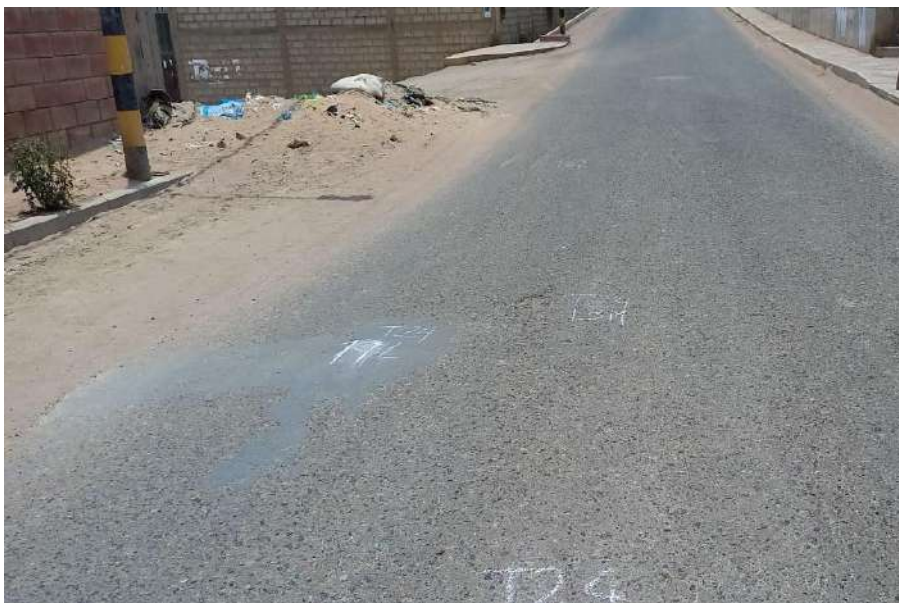
Unidad de muestreo U24 parcheo de severidad media y hueco de severidad media

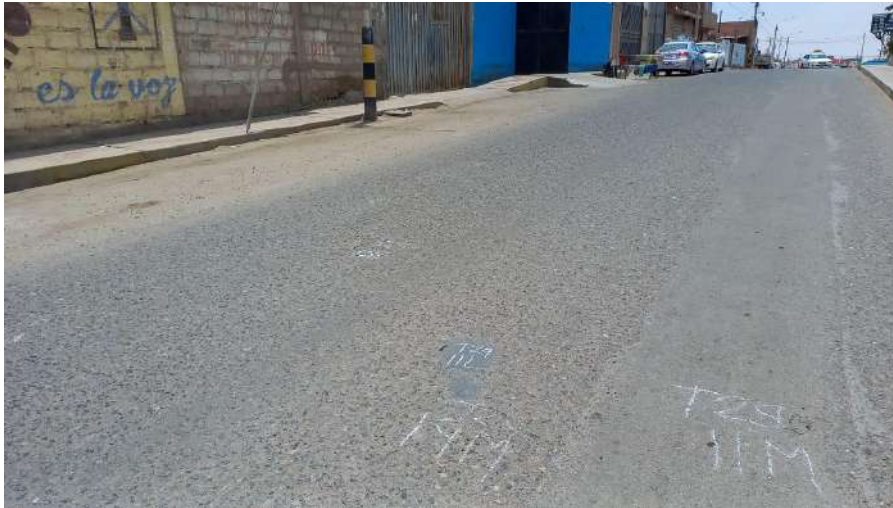
AVENIDA EL SOL CALZADA DERECHA UNIDAD DE MUESTREO U29

Unidad de muestreo U29 meteorización de agregados y parcheo de severidad media

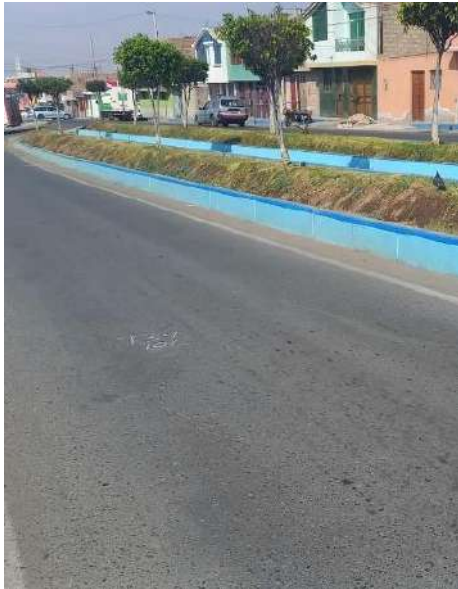
Unidad de muestreo U39 fisura de severidad leve

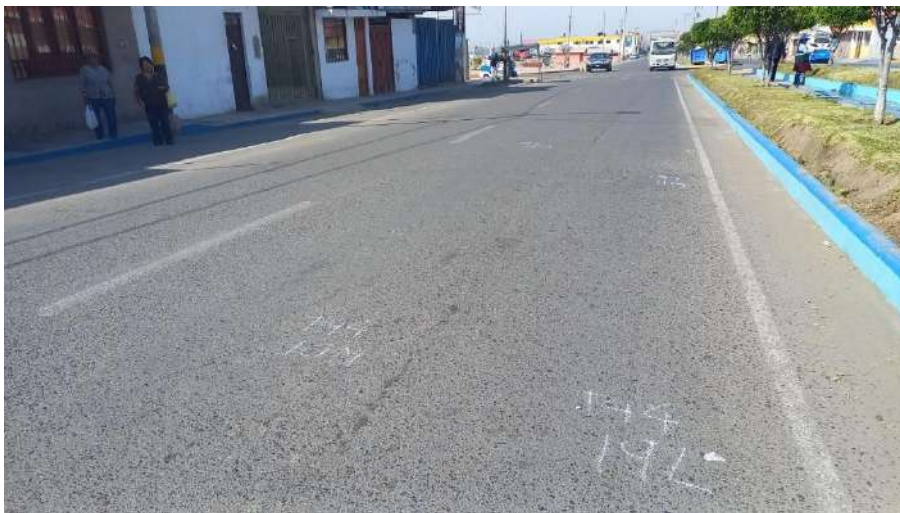
**AVENIDA EL SOL CALZADA DERECHA UNIDAD DE MUESTREO U44**

Unidad de muestreo U44 meteorización de agregados de severidad leve y fisura de severidad media

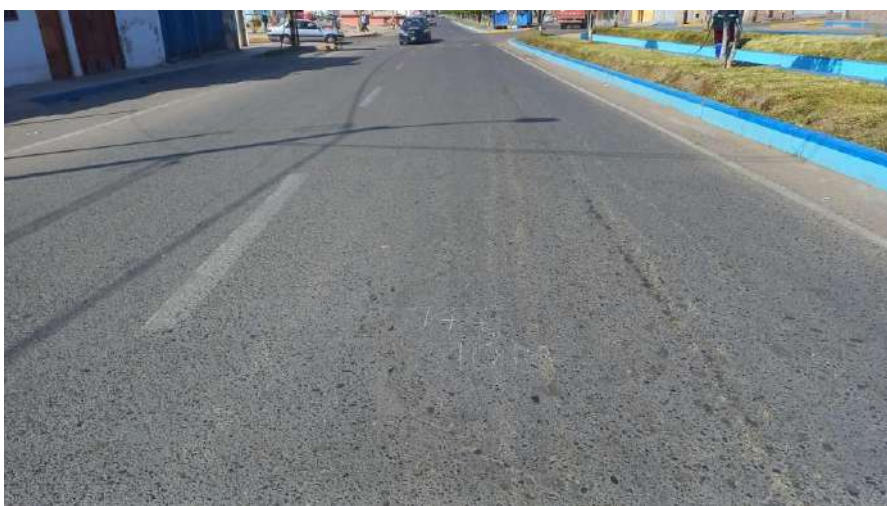
Unidad de muestreo U44 fisura de severidad media

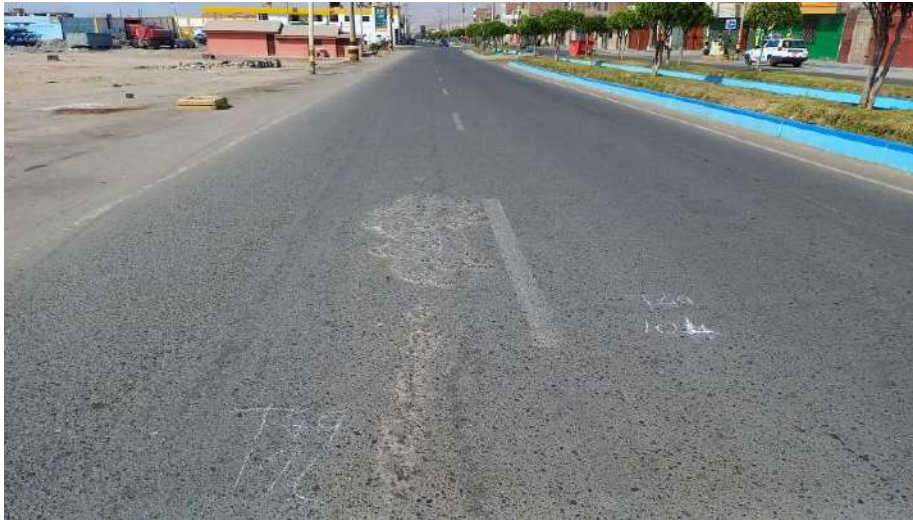
AVENIDA EL SOL CALZADA DERECHA UNIDAD DE MUESTREO U49

Unidad de muestreo U49 meteorización de agregados de severidad y fisura de severidad leve

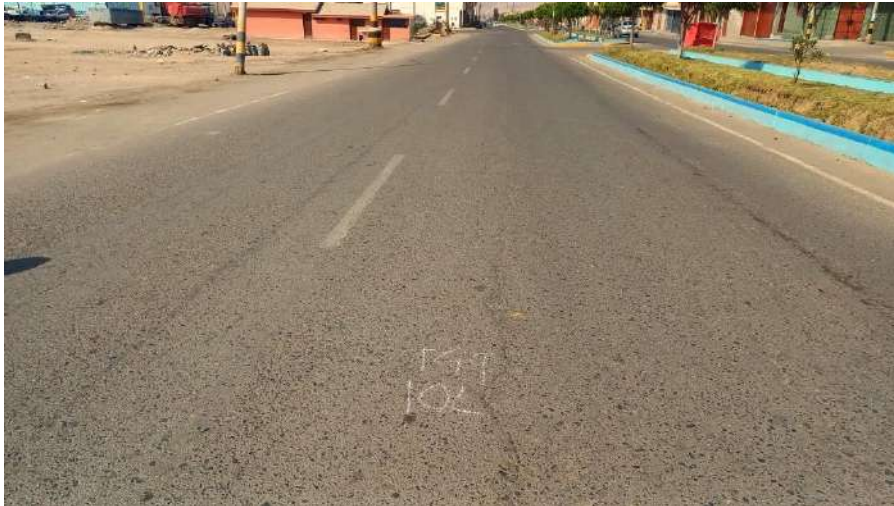
Unidad de muestreo U49 fisura de severidad leve

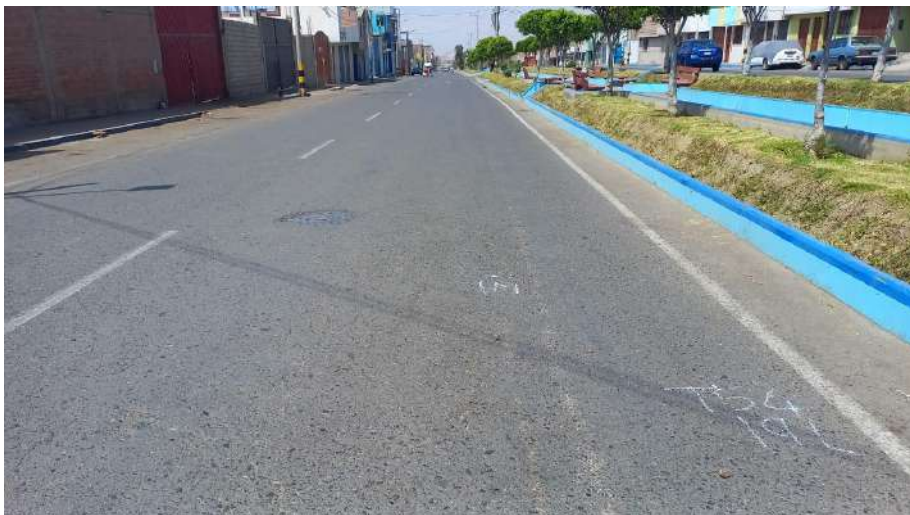
AVENIDA EL SOL CALZADA DERECHA UNIDAD DE MUESTREO U54

Unidad de muestreo U54 meteorización de agregados de severidad leve

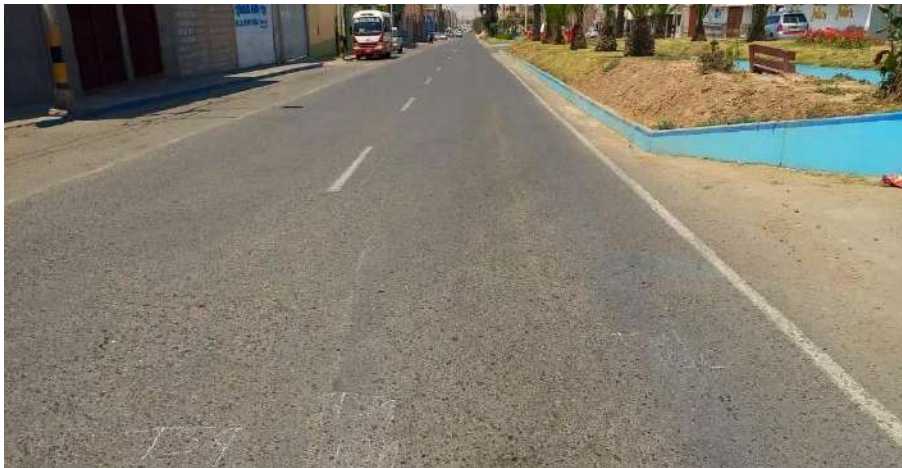
AVENIDA EL SOL CALZADA DERECHA UNIDAD DE MUESTREO U59

Unidad de muestreo U59 meteorización de agregados de severidad leve

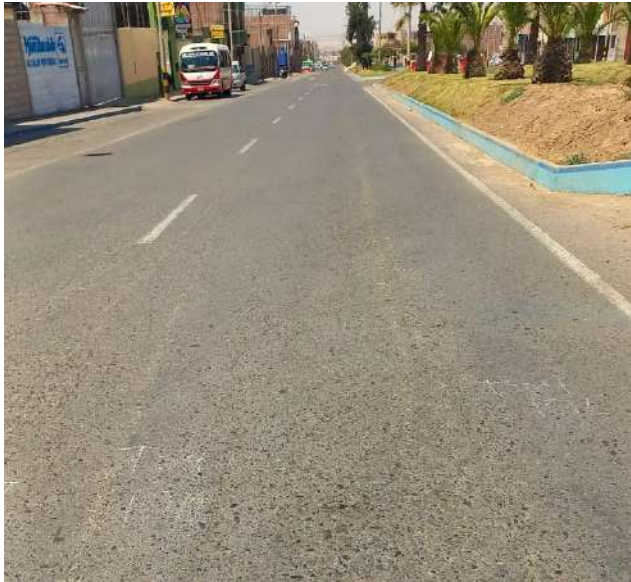
Unidad de muestreo U59 fisuras de media y leve severidad

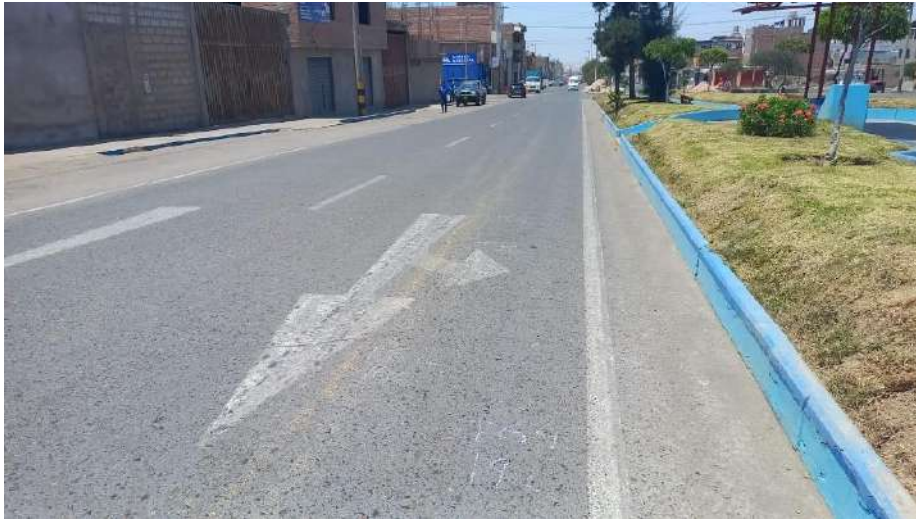
Unidad de muestreo U64 fisuras de severidad leve

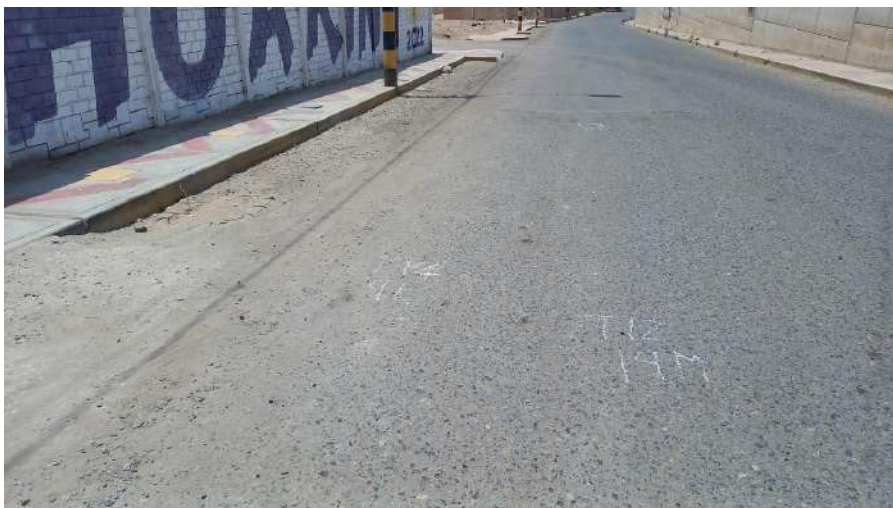
AVENIDA EL SOL CALZADA DERECHA UNIDAD DE MUESTREO  
ADICIONAL U12

Unidad de muestreo U12 meteorización de agregados de severidad media

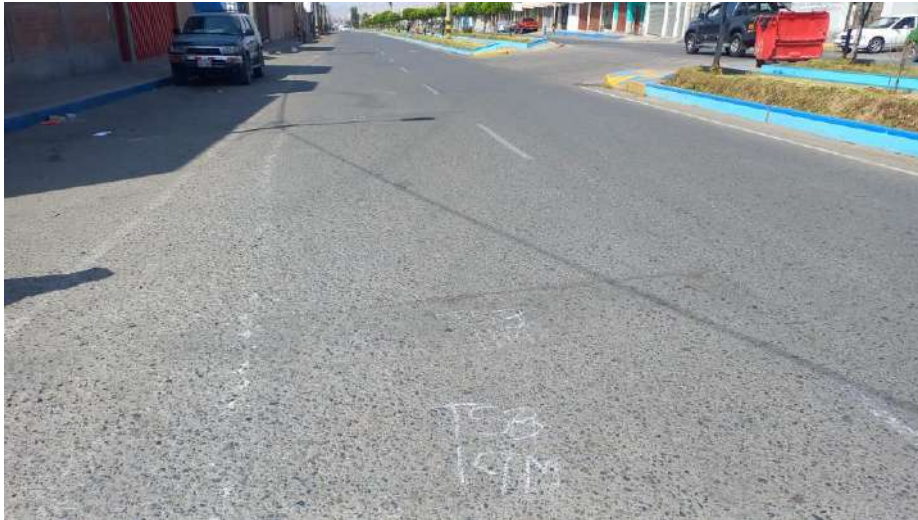
AVENIDA EL SOL CALZADA DERECHA UNIDAD DE MUESTREO U53

Unidad de muestreo U53 meteorización de agregados de severidad media

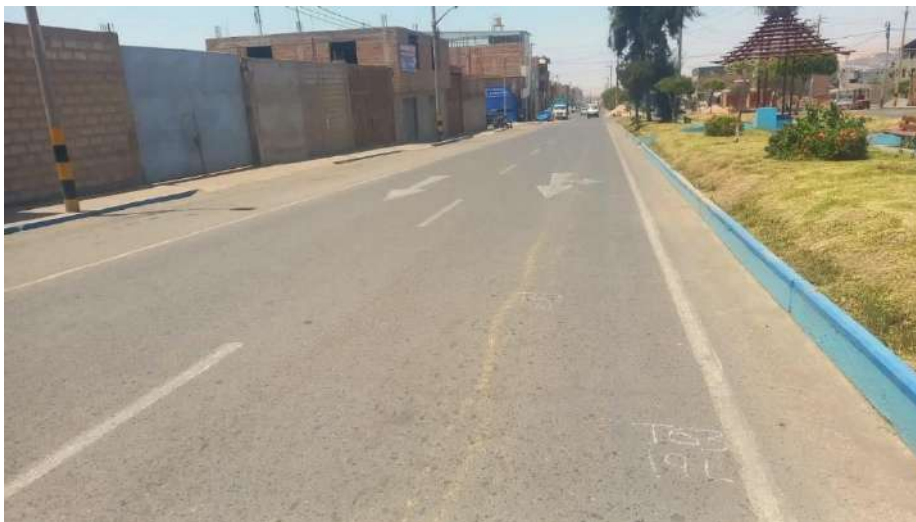
AVENIDA EL SOL CALZADA DERECHA UNIDAD DE MUESTREO U63

Unidad de muestreo U63 meteorización de agregados de severidad leve

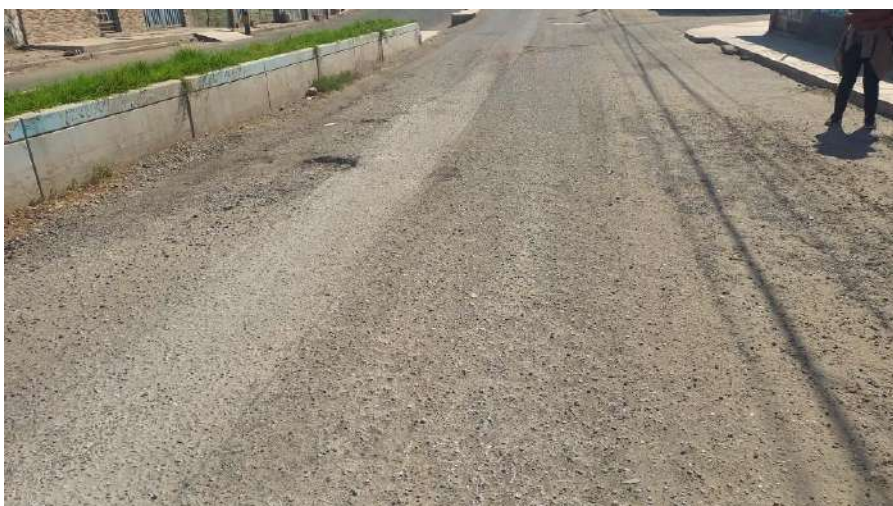
Unidad de muestreo U4 meteorización de agregados de alta severidad

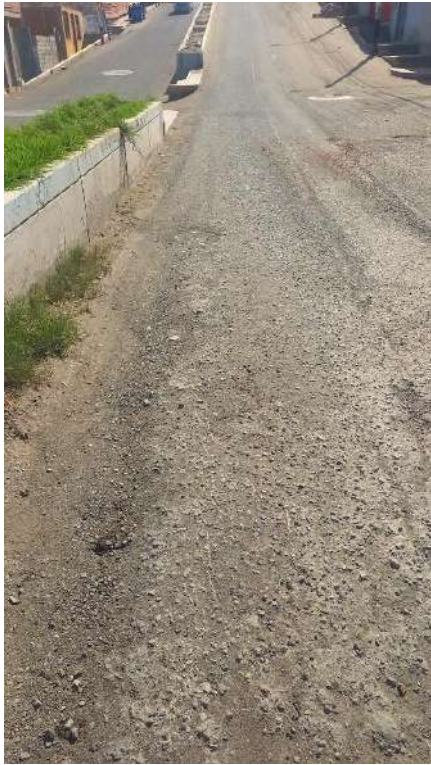
Unidad de muestreo U4 hueco de alta severidad

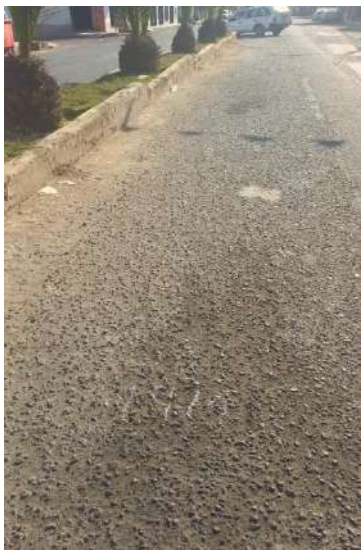
Unidad de muestreo U8 meteorización de agregados de media severidad

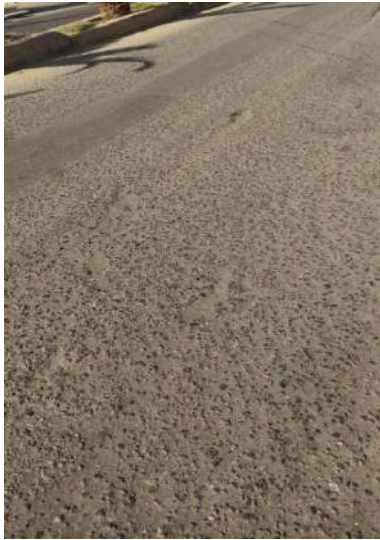
Unidad de muestreo U8 meteorización de agregados de alta severidad

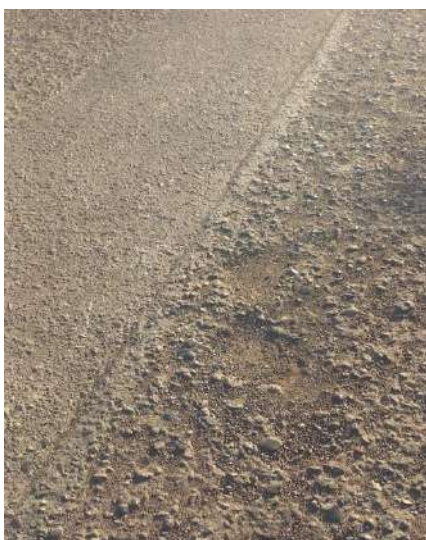
Unidad de muestreo U16 huecos de severidad leve

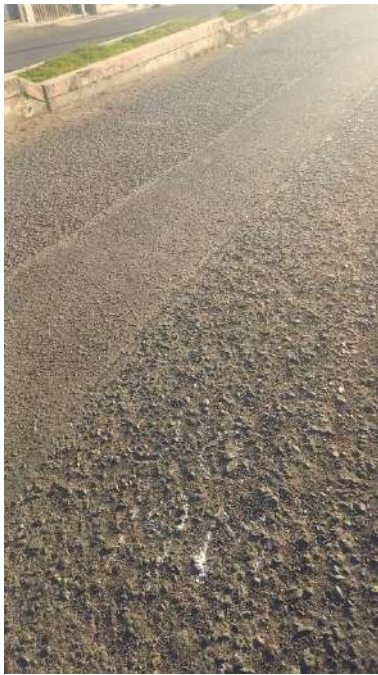
Unidad de muestreo U16 meteorización de agregados de severidad media

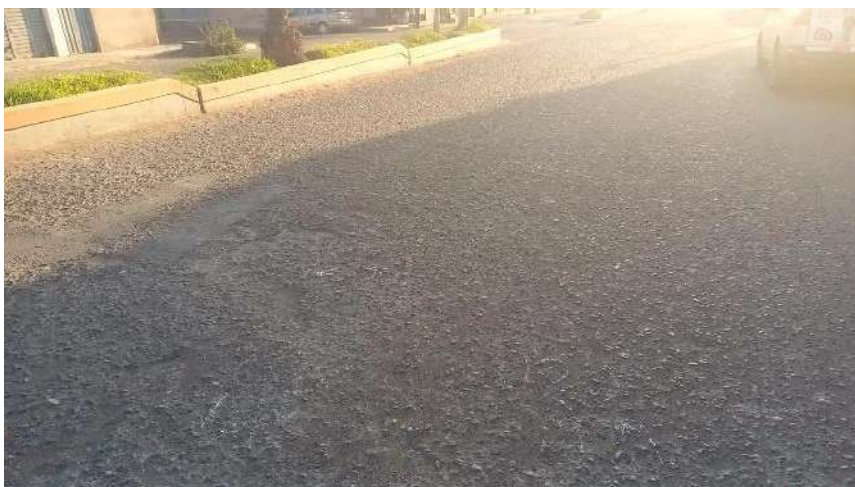
Unidad de muestreo U20 huecos de severidad media y parcheo de severidad leve

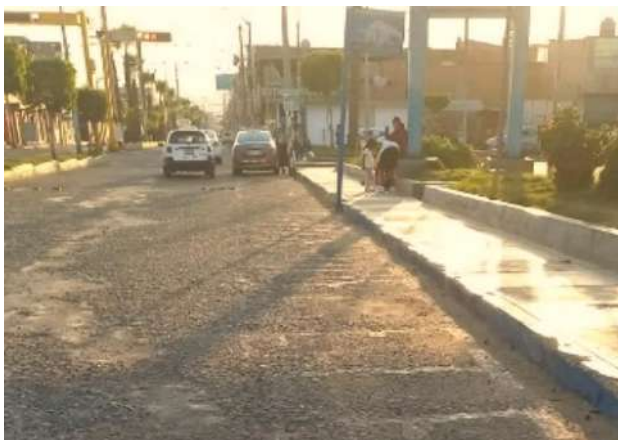
Unidad de muestreo U24 parcheo de severidad leve y meteorización de agregados de media severidad

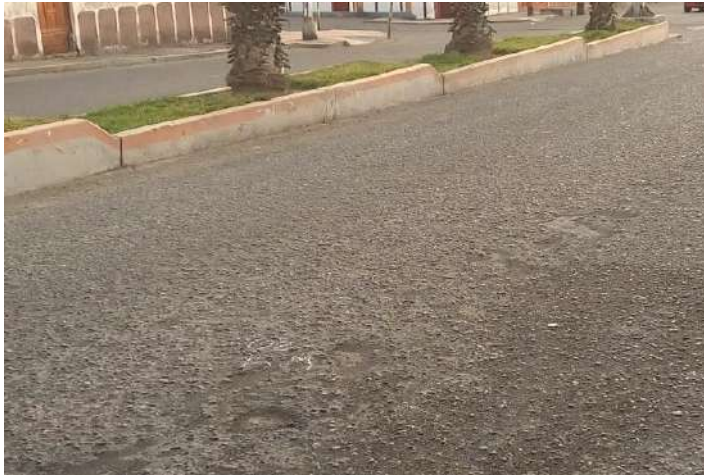
Unidad de muestreo U28 huecos de severidad media y meteorización de agregado de severidad media

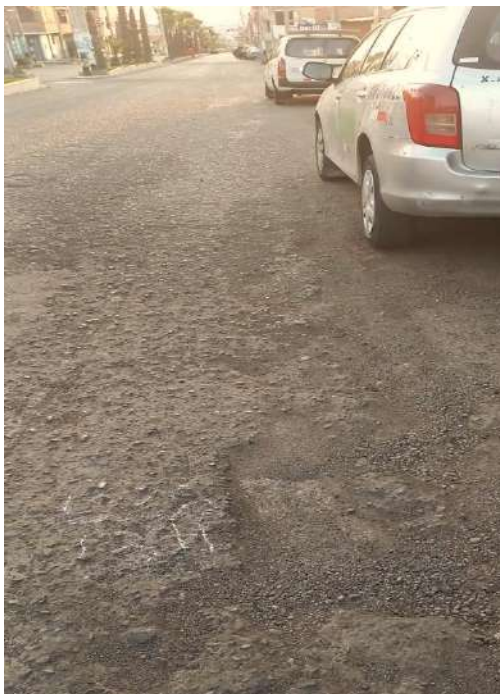
Unidad de muestreo U28 hueco de alta severidad

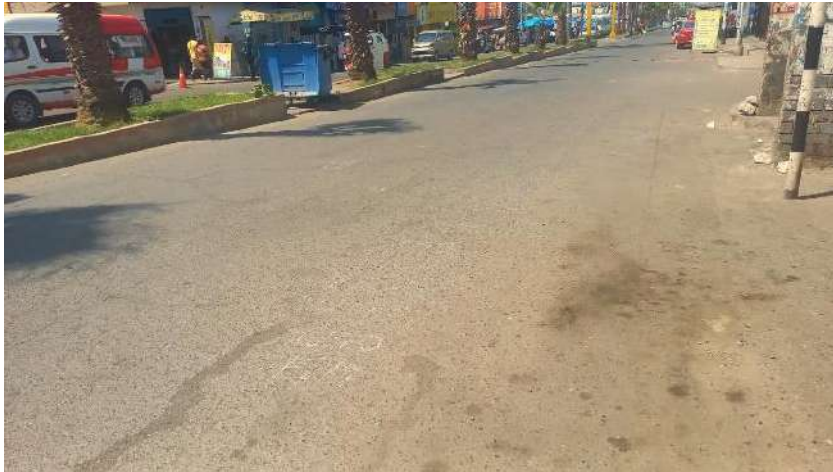
Unidad de muestreo U40 meteorización de agregados de severidad media

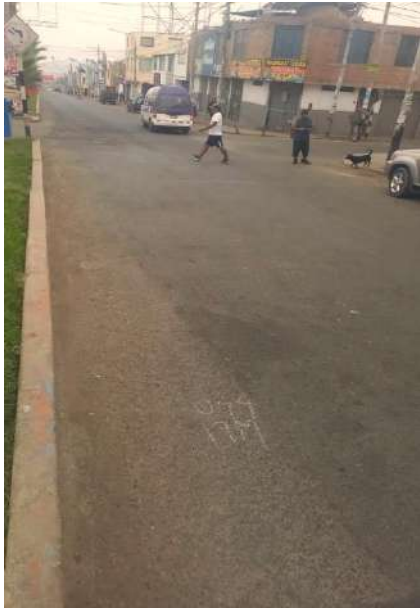
Unidad de muestreo U44 meteorización de agregados de severidad media

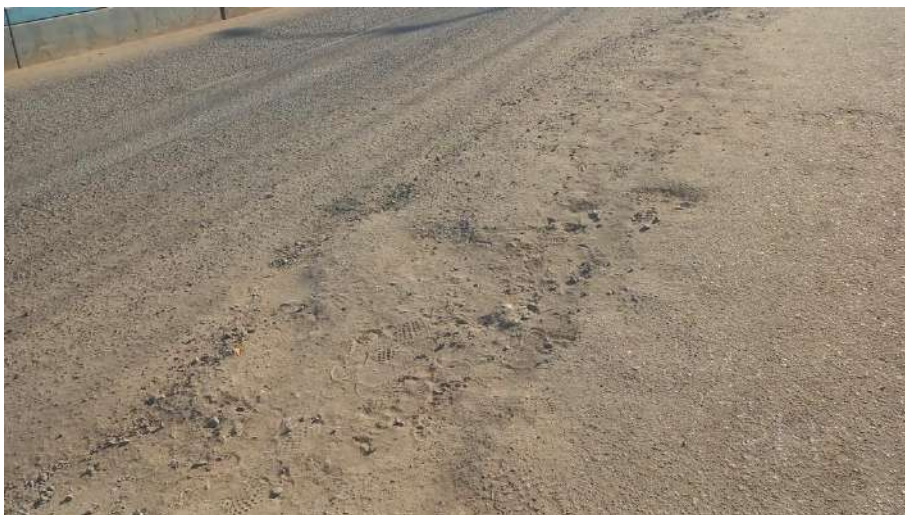
Unidad de muestreo U6 hueco de severidad alta

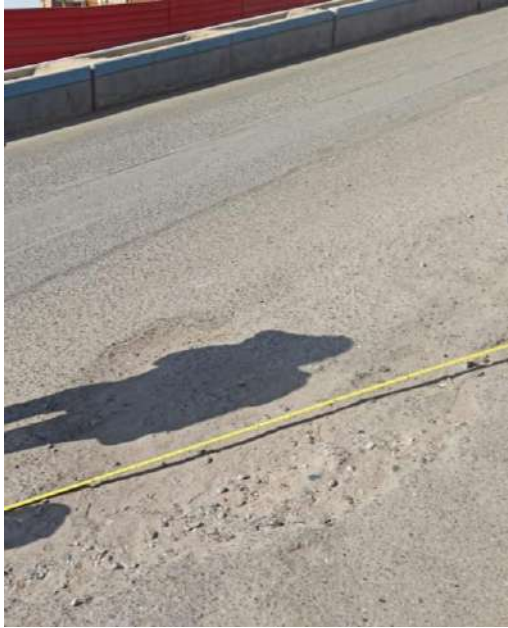
Unidad de muestreo U6 hueco de alta severidad
