EVALUACIÓN SUPERFICIAL DEL PAVIMENTO FLEXIBLE POR EL  
MÉTODO DEL PCI PARA MEJORAR LA TRANSITABILIDAD  
DE LAS PRINCIPALES VÍAS DEL DISTRITO  
DE CIUDAD NUEVA -TACNA

**TESIS**

**Bach. Leticia Verónica Mamani Apaza**

TACNA – PERÚ  
2024

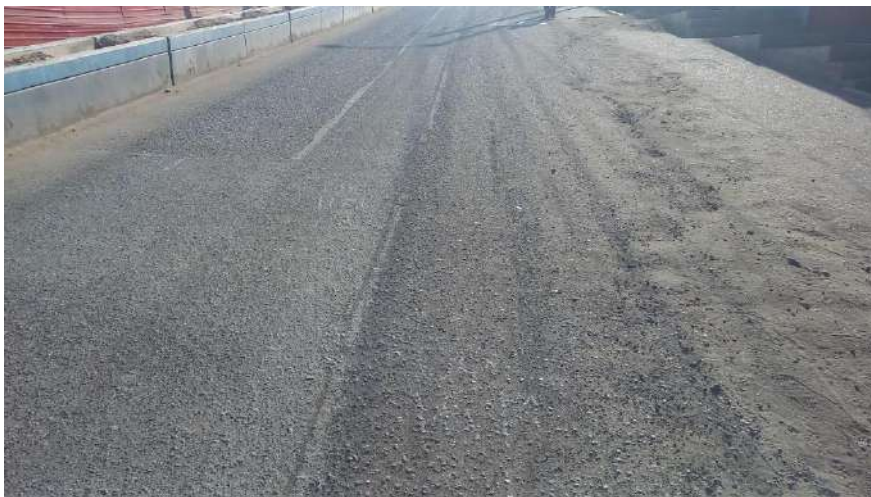
Unidad de muestreo U6 meteorización de agregados de severidad media

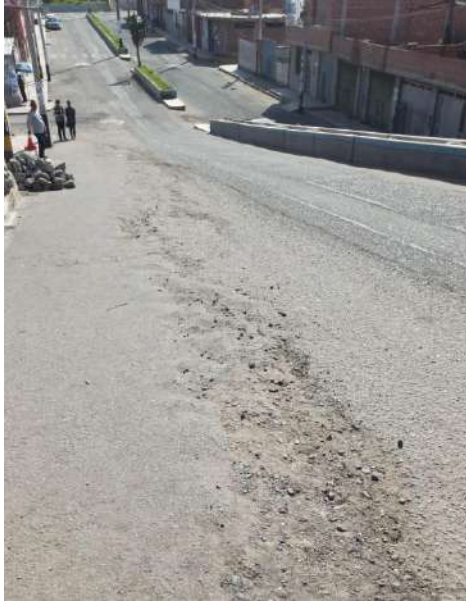
Unidad de muestreo U6 meteorización de agregados de severidad alta

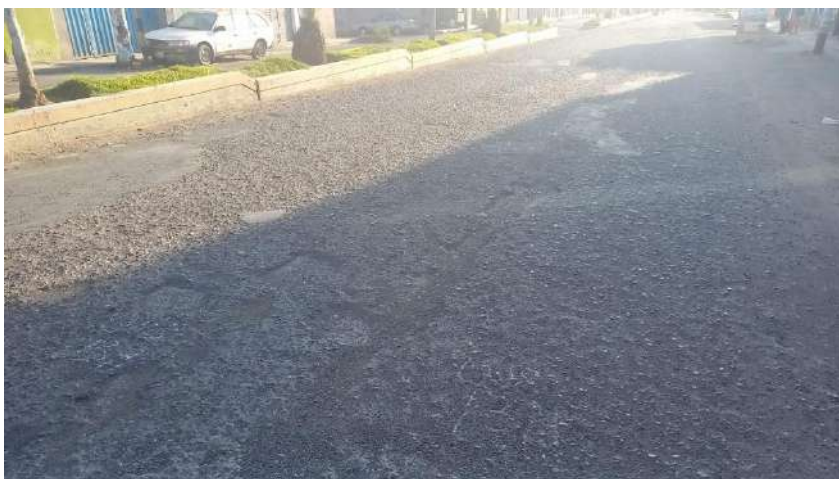
Unidad de muestreo U6 huecos de alta severidad

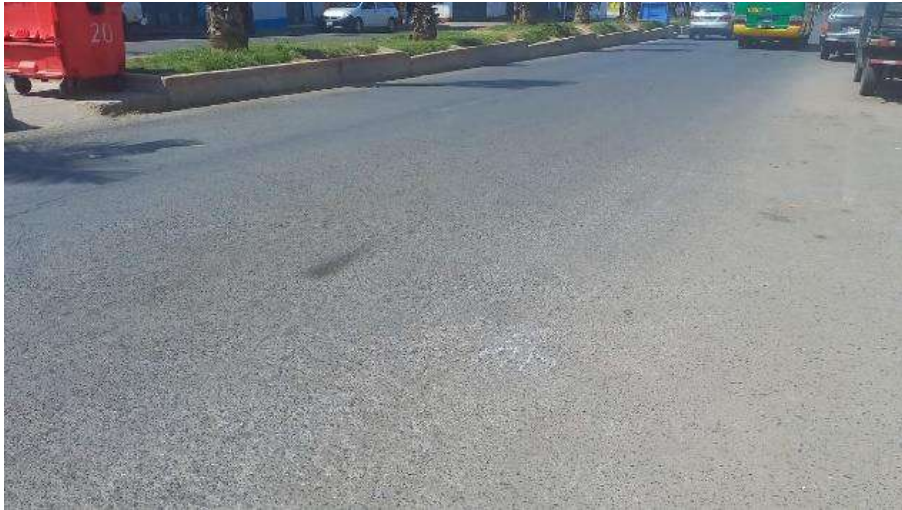
Unidad de muestreo U46 meteorización de agregados de severidad media

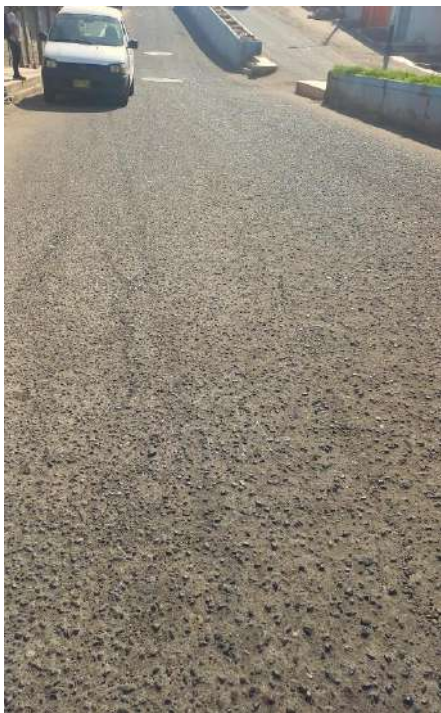
Unidad de muestreo U4 meteorización de agregados de media severidad

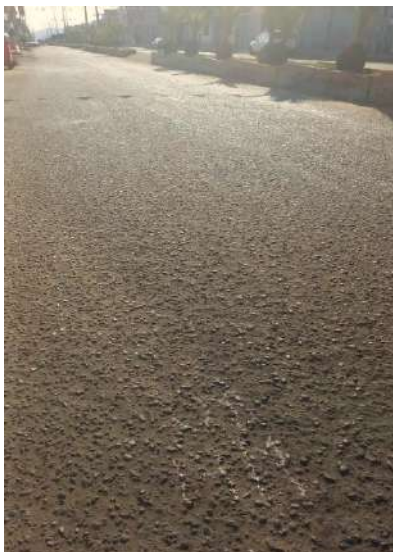
Unidad de muestreo U8 meteorización de agregados de media severidad

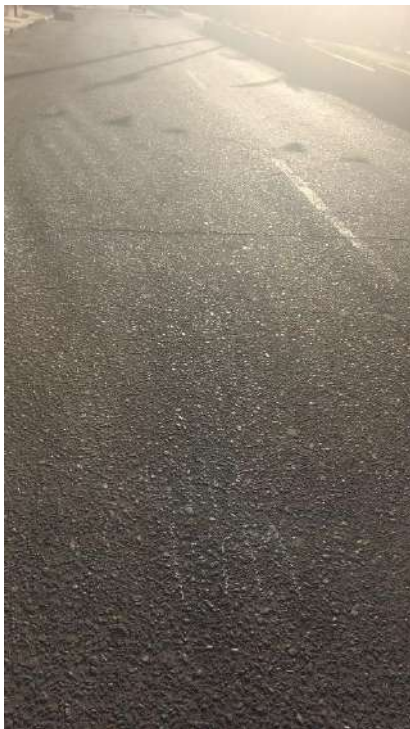
Unidad de muestreo U12 meteorización de agregados de media severidad

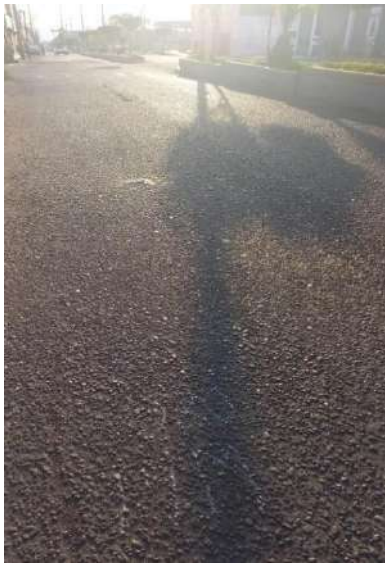
Unidad de muestreo U20 meteorización de agregados de media severidad

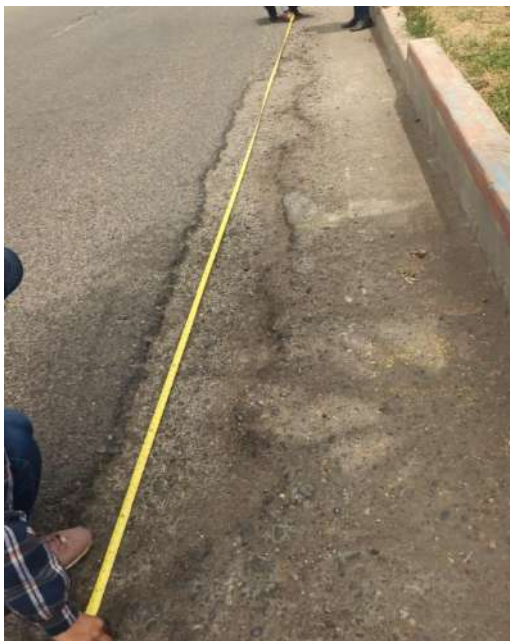
Unidad de muestreo U36 hueco de severidad alta

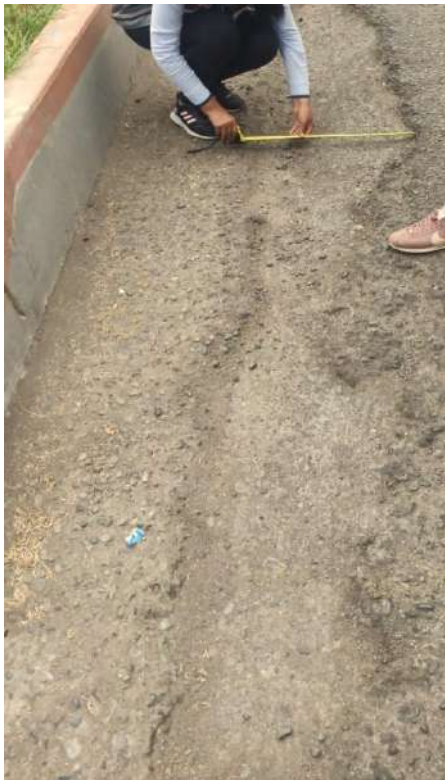
Unidad de muestreo U36 hueco de alta severidad

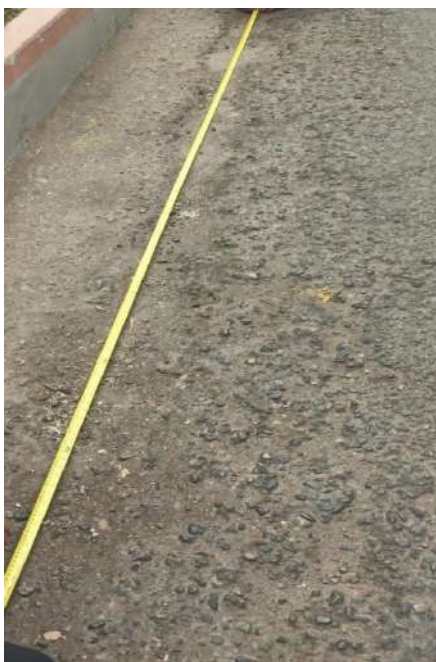
Unidad de muestreo U36 meteorización de agregados de severidad alta

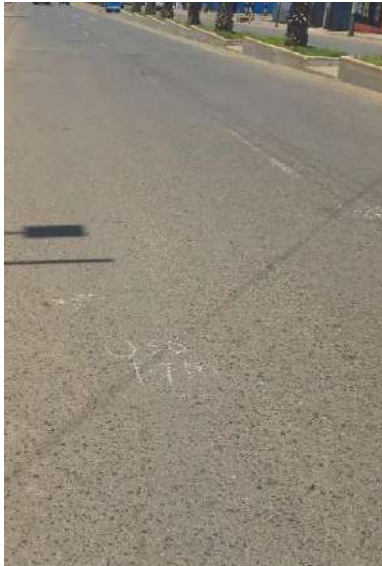
Unidad de muestreo U36 meteorización de agregados de severidad media

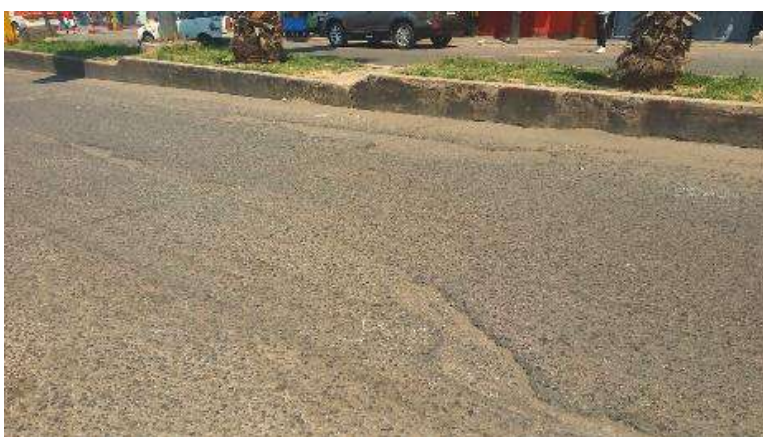
Unidad de muestreo U40 huecos de alta severidad

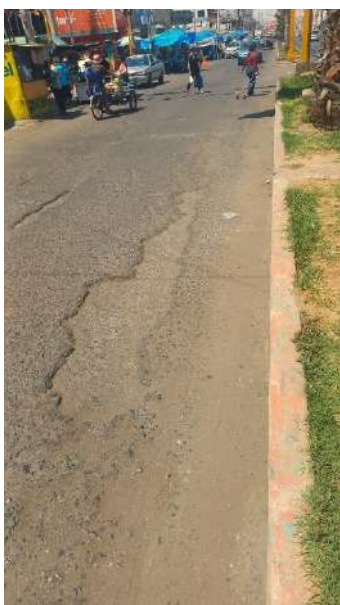
Unidad de muestreo U40 hueco de severidad alta

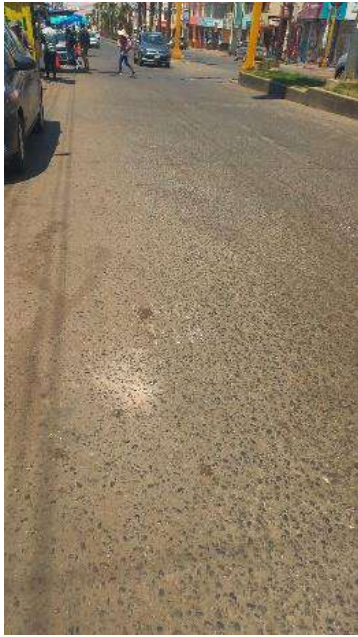
Unidad de muestreo U40 meteorización de agregados de alta y media severidad

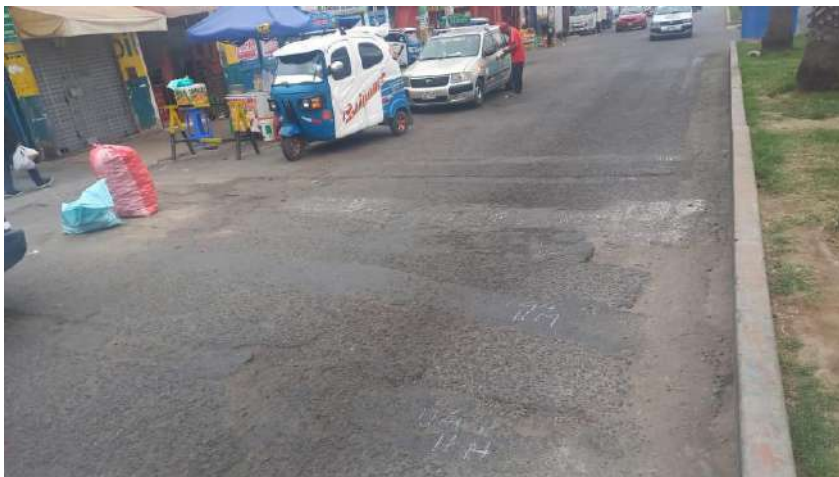
AVENIDA INTERNACIONAL CALZADA DERECHA UNIDAD DE MUESTREO U44

Unidad de muestreo U44 parcheo de alta y media severidad y meteorización de agregados de alta severidad

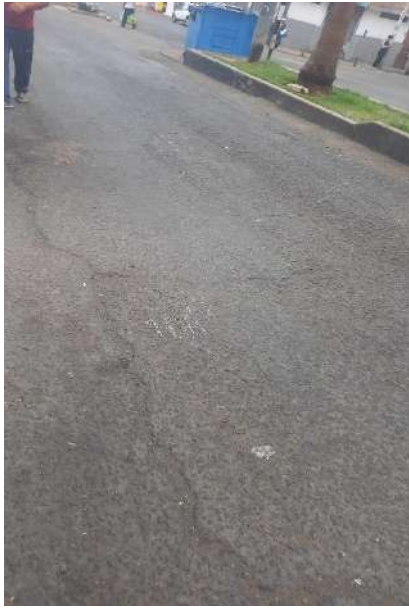
Unidad de muestreo U44 fisura longitudinal de alta severidad

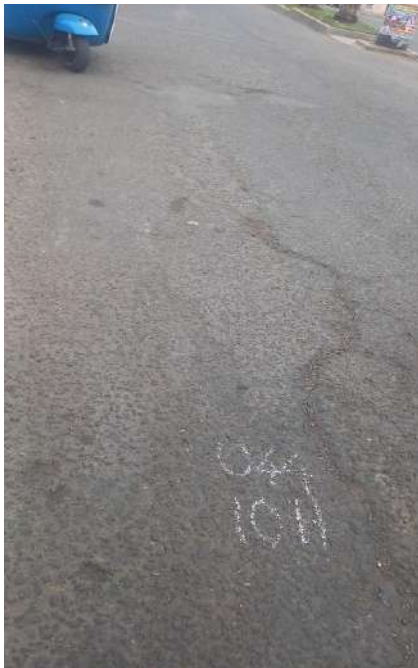
Unidad de muestreo U44 fisura de alta severidad

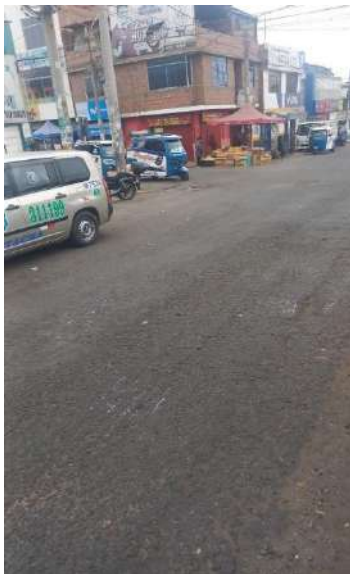
AVENIDA INTERNACIONAL CALZADA DERECHA UNIDAD DE MUESTREO U48

Unidad de muestreo U48 meteorización de agregados de alta y media severidad

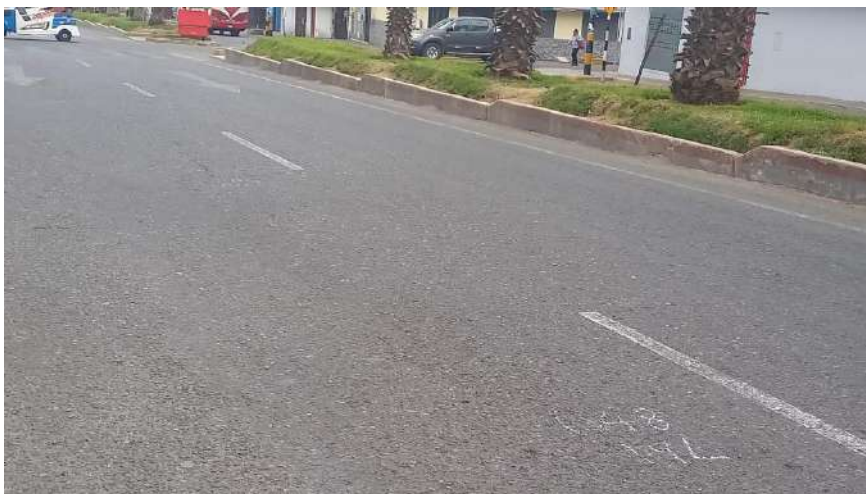
Unidad de muestreo U48 meteorización de agregados de severidad leve

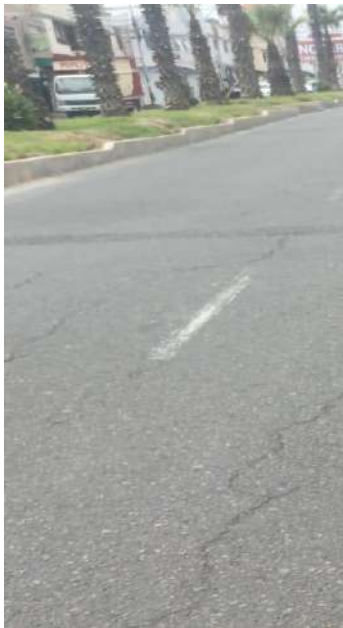
Unidad de muestreo U52 meteorización de agregados de severidad leve

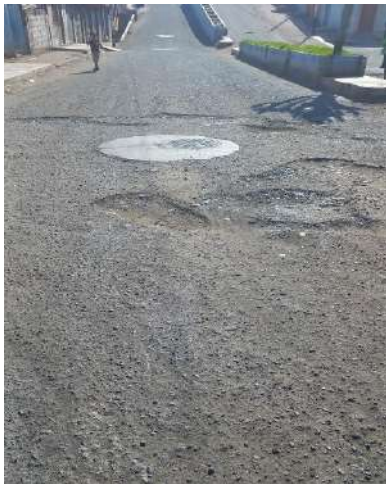
AVENIDA INTERNACIONAL CALZADA DERECHA UNIDAD DE  
MUESTREO ADICIONAL U3

Unidad de muestreo U3 huecos de alta severidad

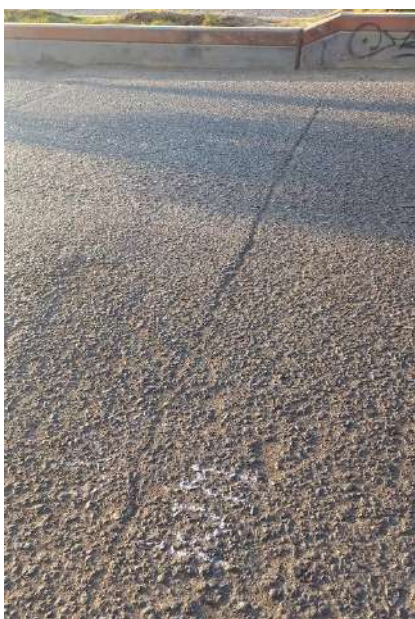
Unidad de muestreo U22 fisura transversal de severidad media

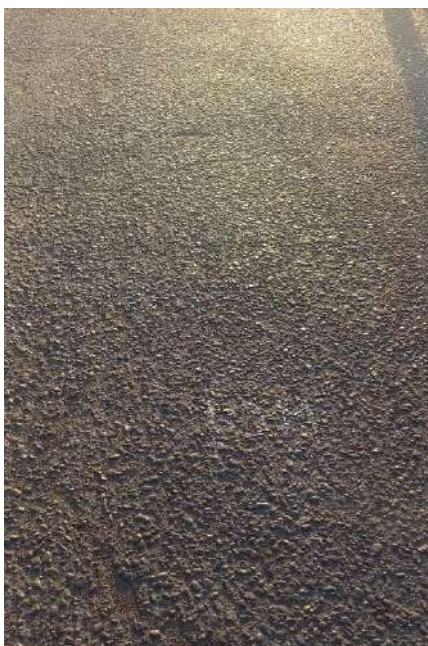
Unidad de muestreo U22 fisura longitudinal de severidad media

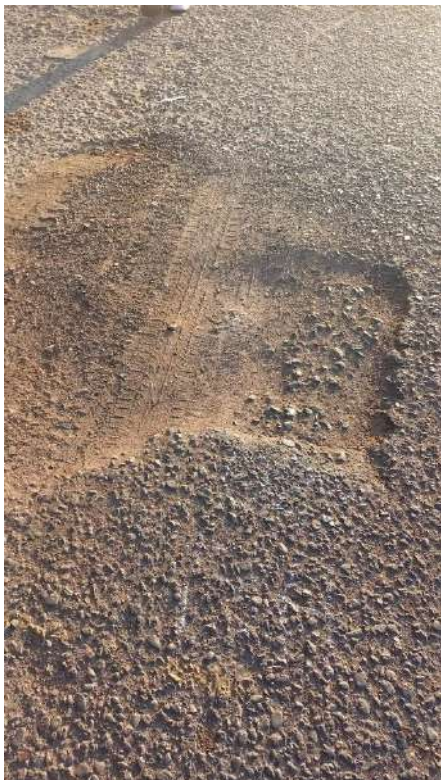
Unidad de muestreo U22 hueco de severidad alta

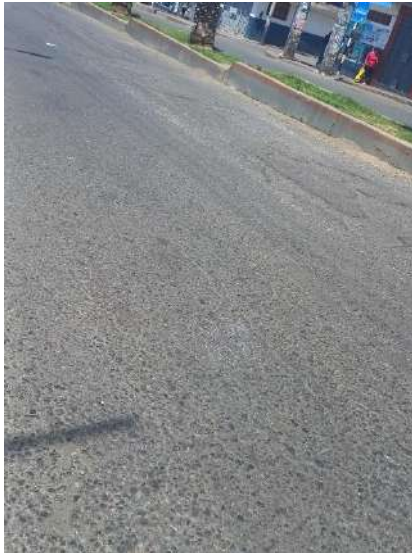
Unidad de muestreo U39 fisura de severidad leve

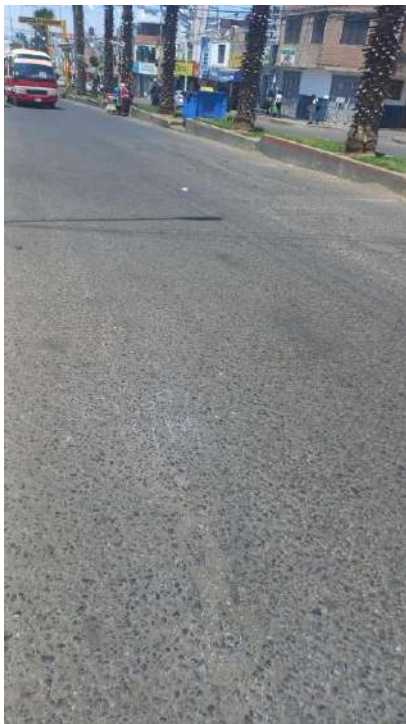
Unidad de muestreo U39 meteorización de agregados de media severidad

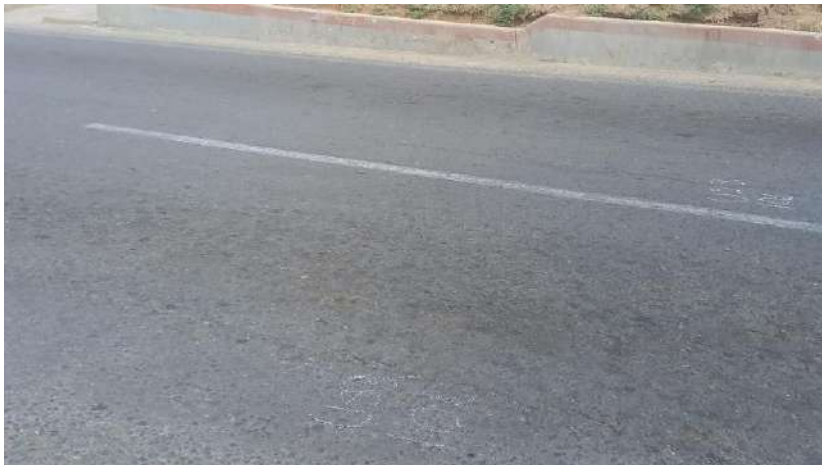
Unidad de muestreo U53 fisuras longitudinales de leve y media severidad

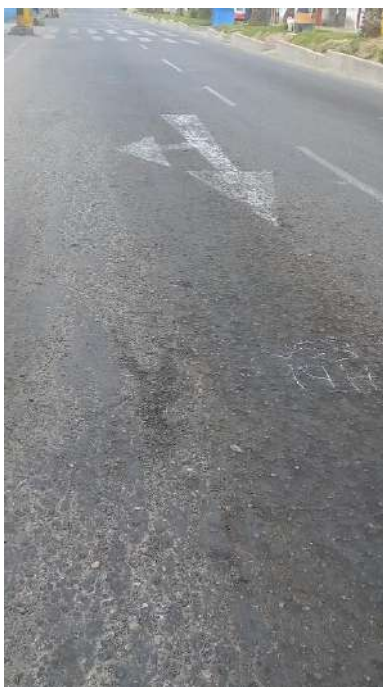
Unidad de muestreo U52 meteorización de agregados de alta severidad

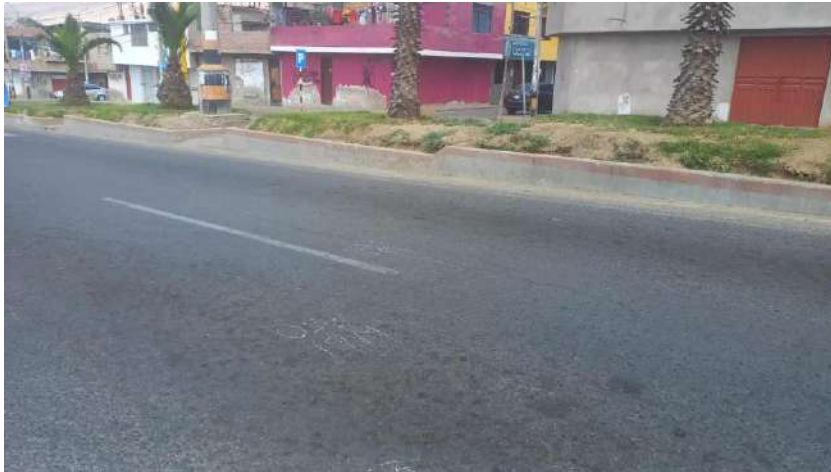
Unidad de muestreo U52 meteorización de agregados de media severidad
