UNIVERSIDAD NACIONAL JORGE BASADRE GROHMANN – TACNA

**ESTUDIO TÉCNICO - ECONÓMICO PARA LA
REDUCCIÓN DE TIROS CORTADOS Y
TIROS FALLADOS EN MINERÍA
SUPERFICIAL**

TESIS

2017

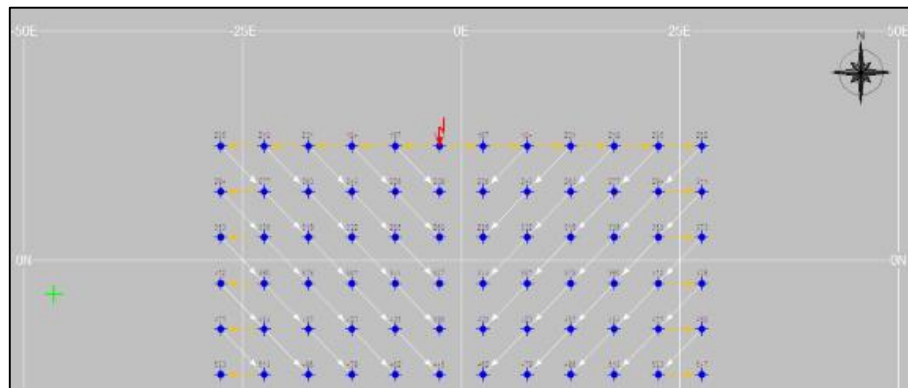
En este aspecto las causas se deben a la mala selección de retardos para el diseño que se reflejan en la provocación de cortes. Es por ello, que hoy en día, en el mercado existen softwares de simulación de voladura que evitan recaer en errores de diseño, entre ellos el JK Simblast, Shotplus, etc. (fig. 1). En la fig. 2., se observa la mala distribución y falta de retardos en superficie.

Figura 1. Corte debido a diseño incorrecto de secuencia de salida.

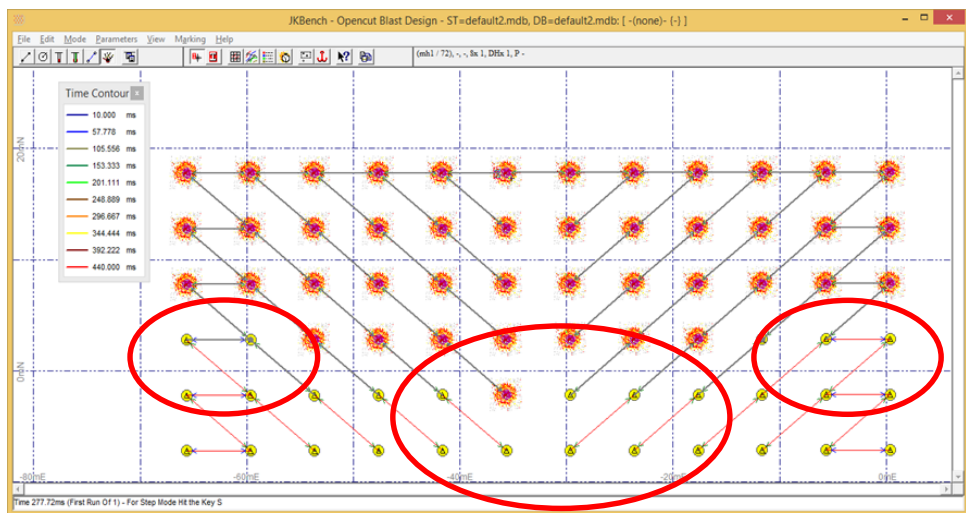
Figura 2. Corte debido a diseño incorrecto de secuencia de salida 2.

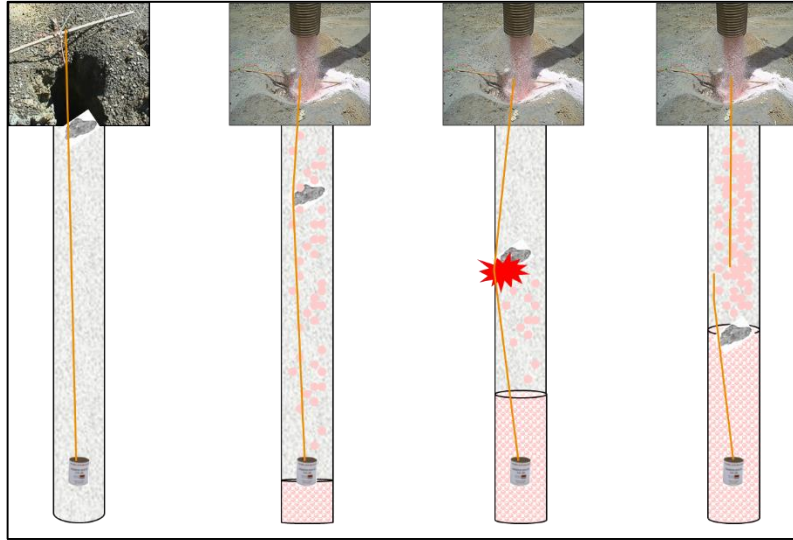
- Detritus de perforación que cae dentro del taladro; cuyas razones comunes son por el cono truncado, arrastrado de material, carguío con sacos, carguío mecanizado, colocación del taco. Figura 3, 4, 5 y 6.
- Fallas o cortes en el sistema de iniciación; estas fallas se presentan en la línea troncal, nudos, retardo unidireccional, cordones superpuestos, mal encapsulado, conexiones defectuosas, fallas de tubo no eléctrico. Ver figura 7 y 8.

Figura 3. Corte debido a caída de detritus.

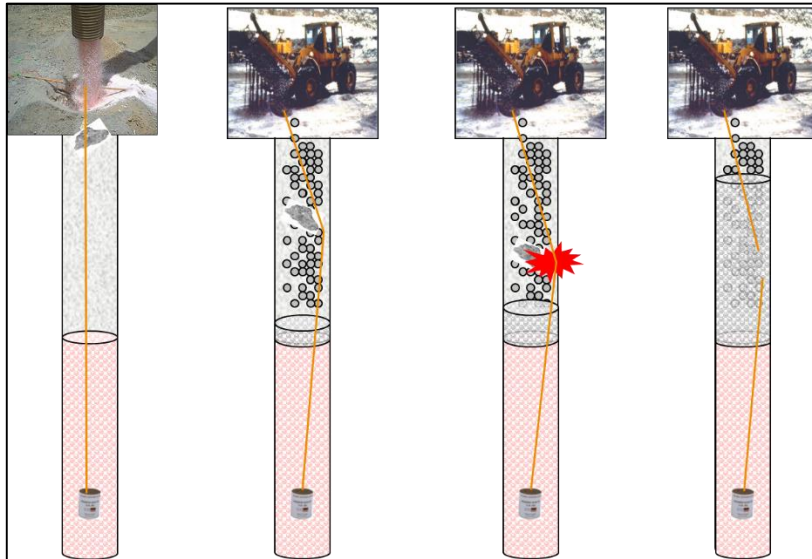
Figura 4. Corte debido a colocación de taco.

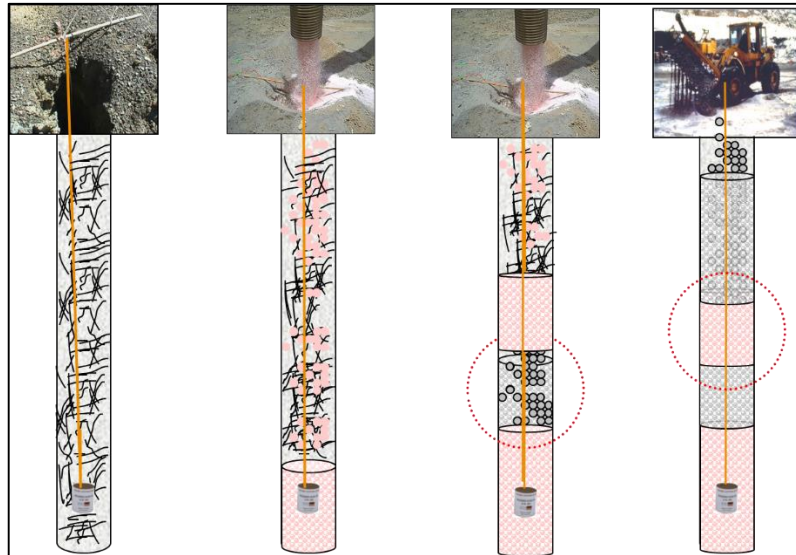
Figura 5. Corte debido a desacoplamiento, falta de simpatía.

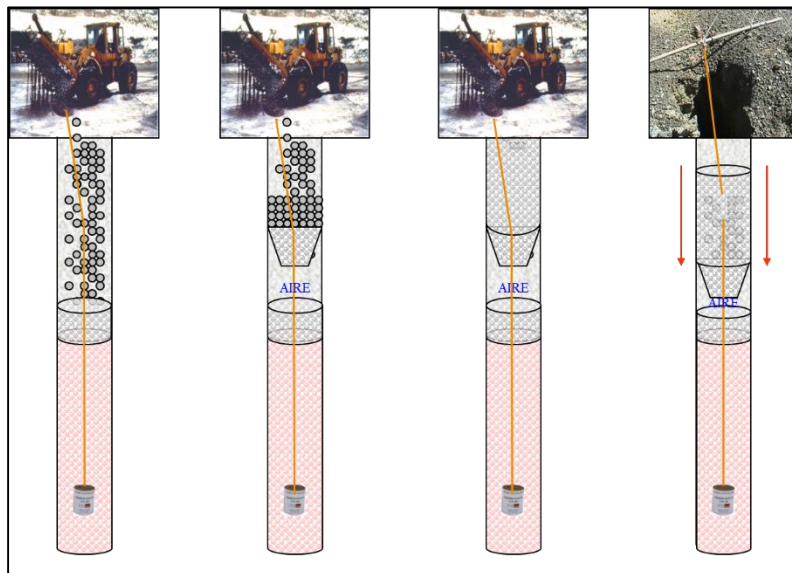
Figura 6. Corte debido a cono truncado.

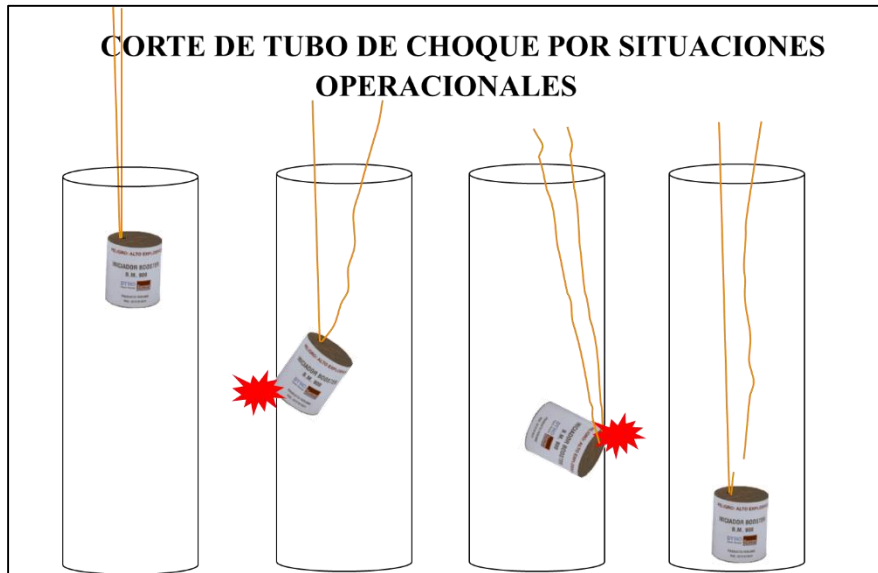
Figura 7. Corte debido a situaciones operacionales.

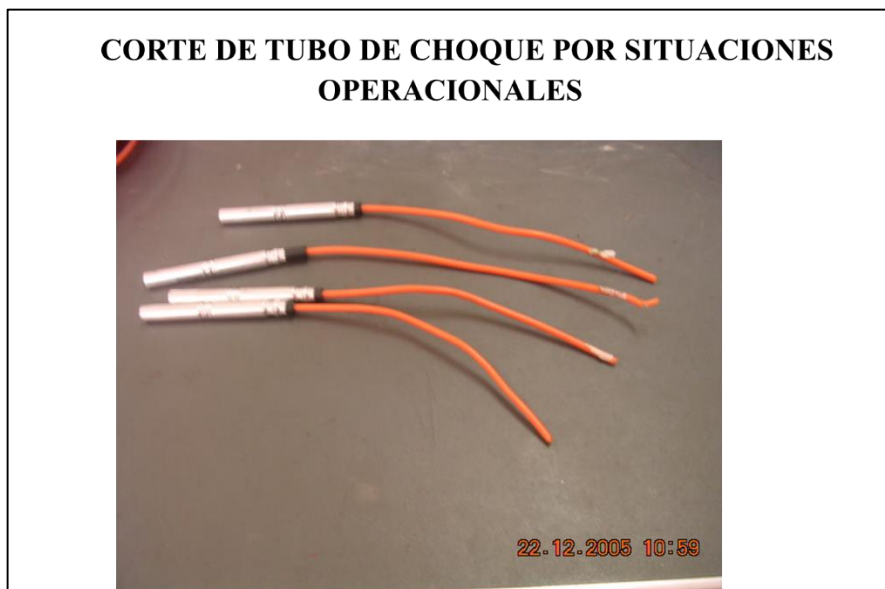
Figura 8. Corte debido a situaciones operacionales 2.

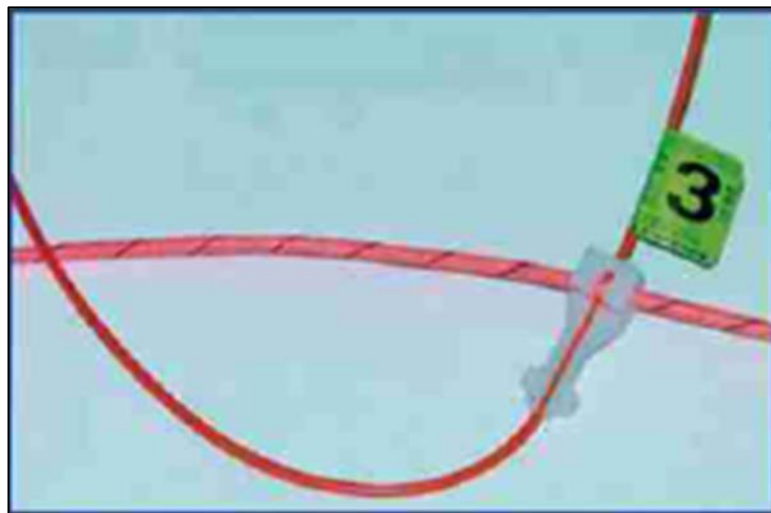
Los cortes por mal amarre, usando accesorios pirotécnicos, se presentan por el uso incorrecto de los conectores (ver figura 9, 10 y 11).

Figura 9. Corte debido a contacto del tubo de choque con el cordón detonante.

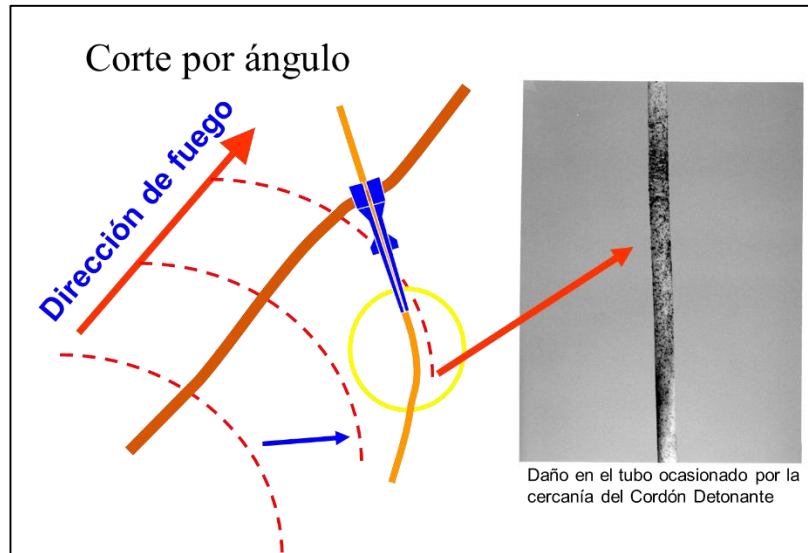
Figura 10. Corte debido a cercanía del tubo de choque con el cordón detonante.

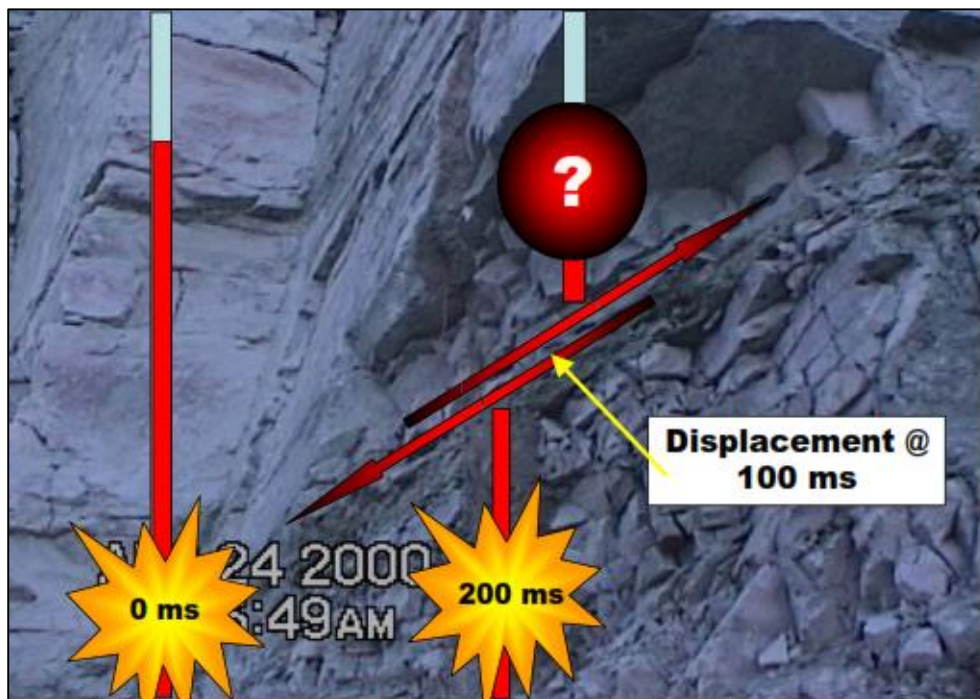
Corte provocados por desplazamiento de estructuras geológicas, provocada durante la voladura y tiempos de retardo. Ver figura 12.

Figura 12. Corte debido a desplazamiento de estructuras geológicas.

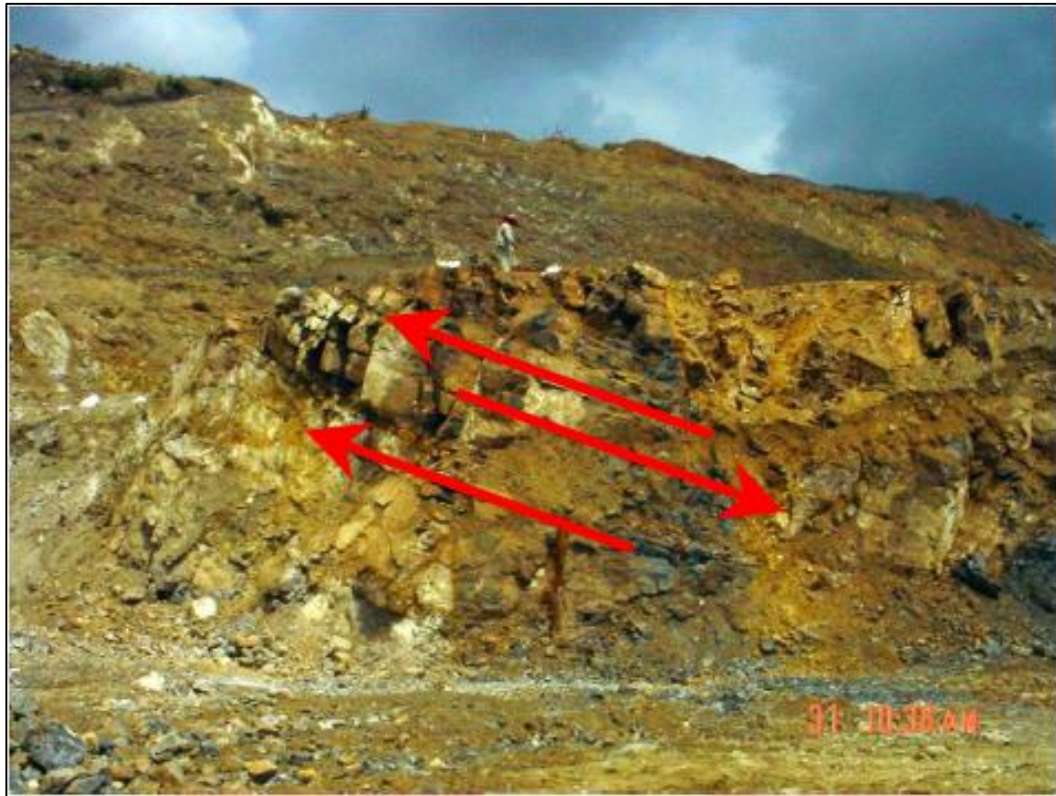
Corte por influencia y cortes dentro de taladro por estructuras geológicas y geomorfológicas. (fig. 13.)

Figura 13. Corte debido a estructuras geológicas.

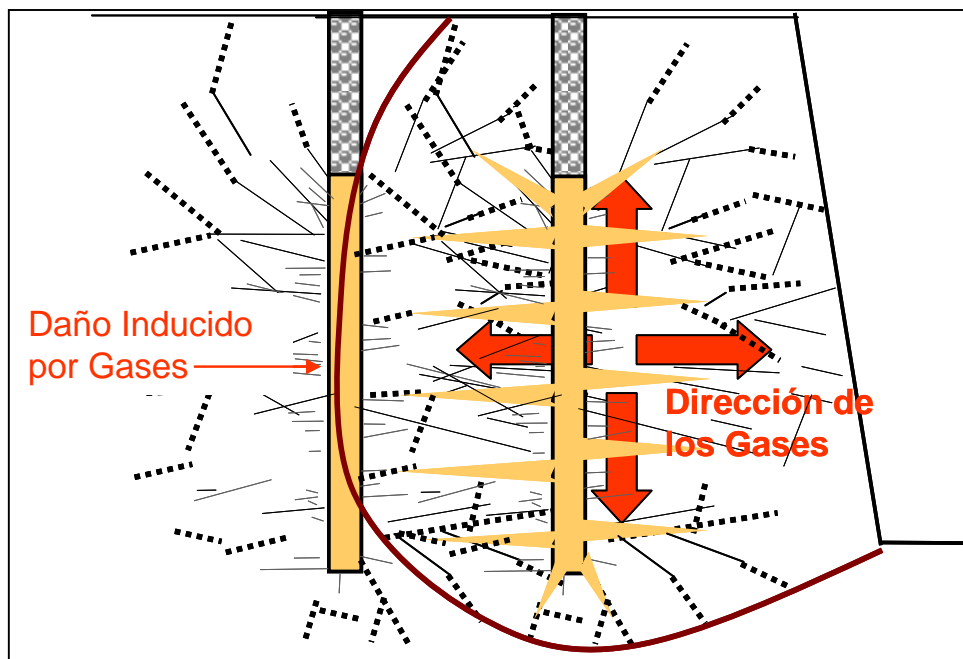
Todas las menciones anteriores llevan como resultado al daño de la columna explosiva próxima a detonarse (ver figura 19).

Figura 19. Falla del explosivo por falta de sensibilidad.

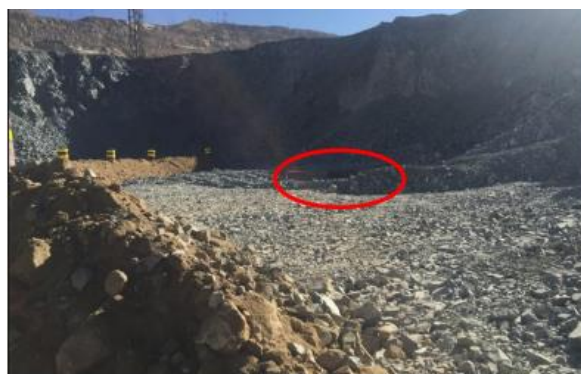
Durante el estudio, se realizó un análisis de fragmentación al proyecto de voladura 3385-216 (pala 08) a la incidencia del tiro cortado (resultado técnico 01), usando el software WipFrag el cual el P80 está por debajo de 20 cm (fig. 34), representa una variación mínima en la fragmentación, pero significativa en la velocidad de excavación, (fig. 32).

Figura 32. Ubicación del tiro cortado.

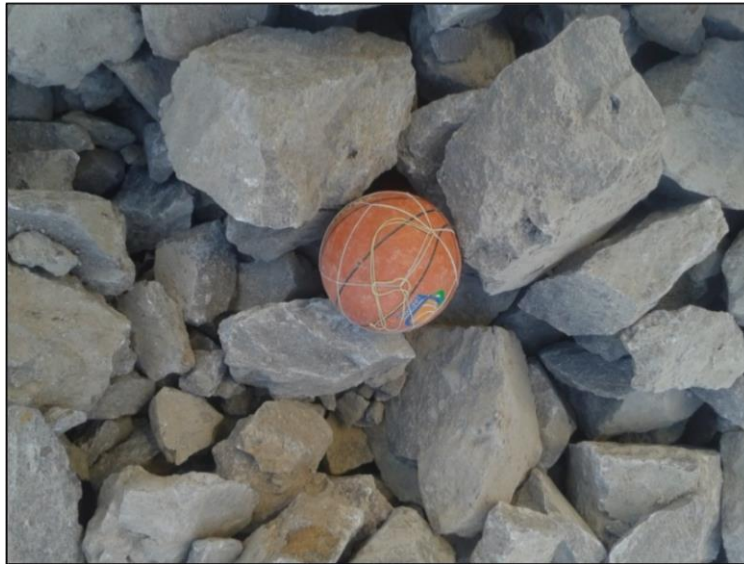
Figura 33. Fotografía del frente de minado para el análisis de fragmentación.

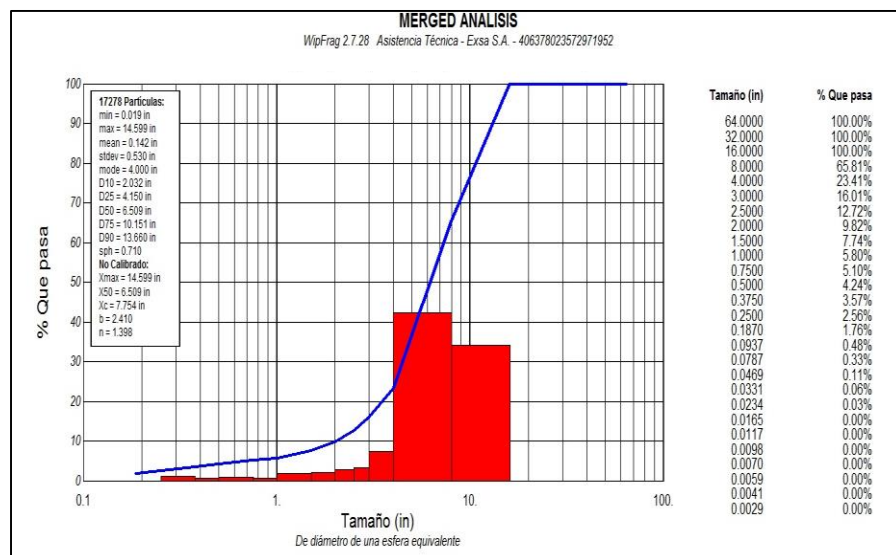
Figura 34. Análisis de fragmentación.

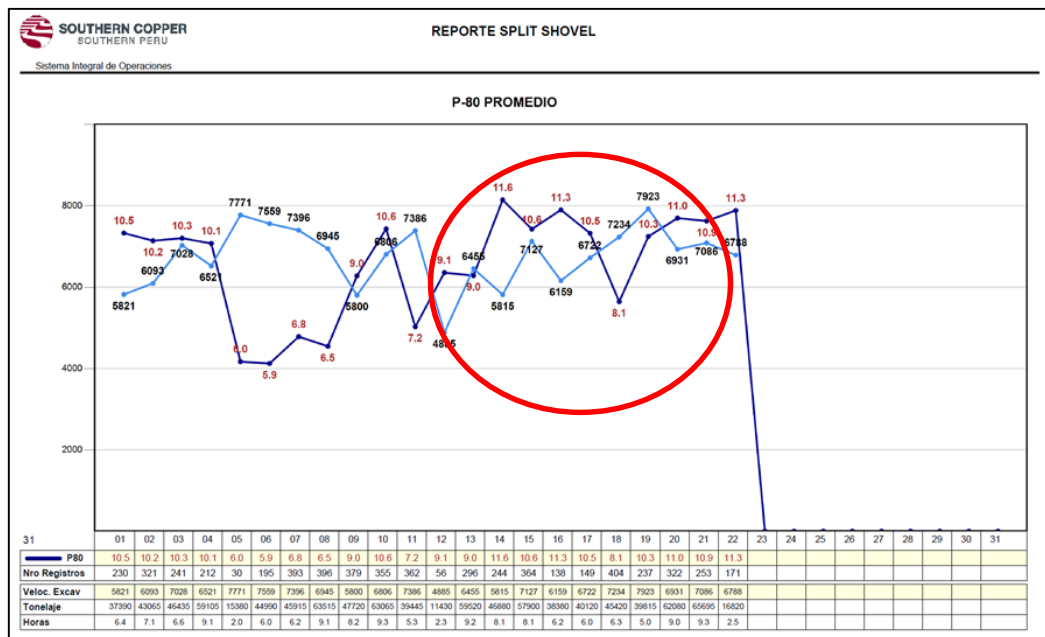
Los resultados de la tasa excavación de los equipos de minado se realizó con el software Split Shovel Online, los cuales fueron detonados con Quantex 73 (MEQ73), y explica en la figura 35, en el cual la tasa excavación está por debajo los 7 000 t/h en promedio, demostrando que la incidencia de los tiros fallados (en este caso tiro cortado) tiene repercusión negativa menor en la fragmentación de rocas.

Figura 35. Velocidad de excavación vs P80 de la pala 08

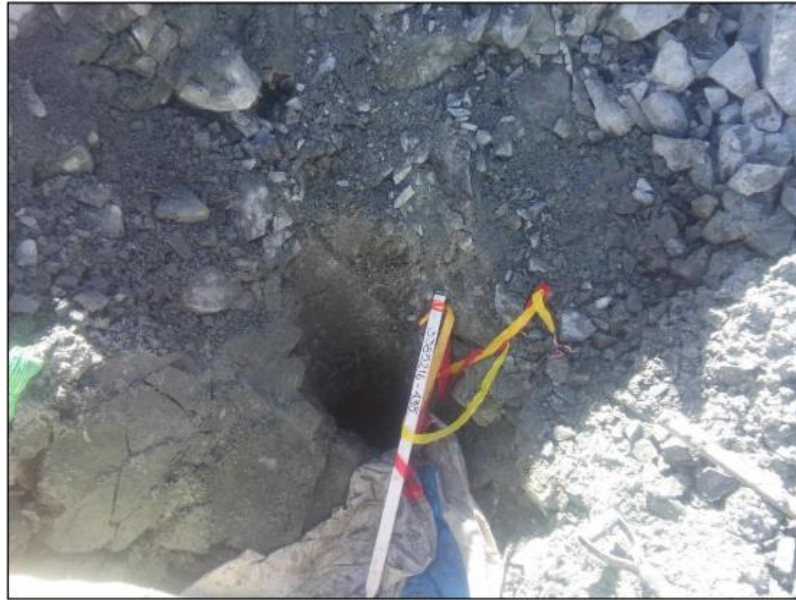
Figura 43. Vista del taladro (tiro cortado) y la estaca del replanteo topográfico del taladro.

y cinta de seguridad alrededor de la zona involucrada.
(Ver figura 42, figura 43 y figura 44).

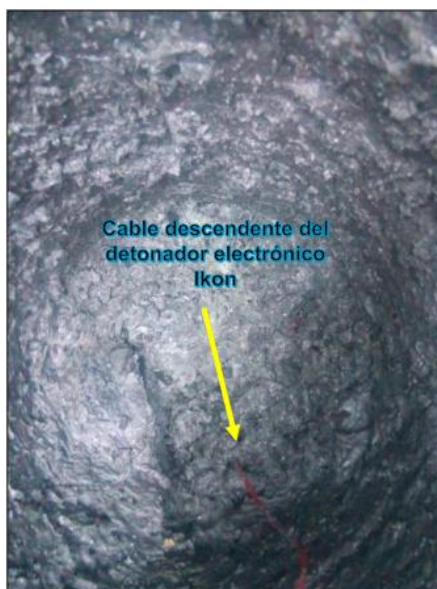
Figura 45. Vista del cable del detonador electrónico (I-kon) encontrados en el fondo del taladro.

Al realizar la desactivación del tiro cortado, se encontró el booster y los detonadores electrónico (i-kon) y pirotécnico (fanel) en el fondo del taladro como se muestra en la figura 45 y figura 46. Después se procedió retirar la prima del taladro, obteniéndose los mismos (Ver figura 47).

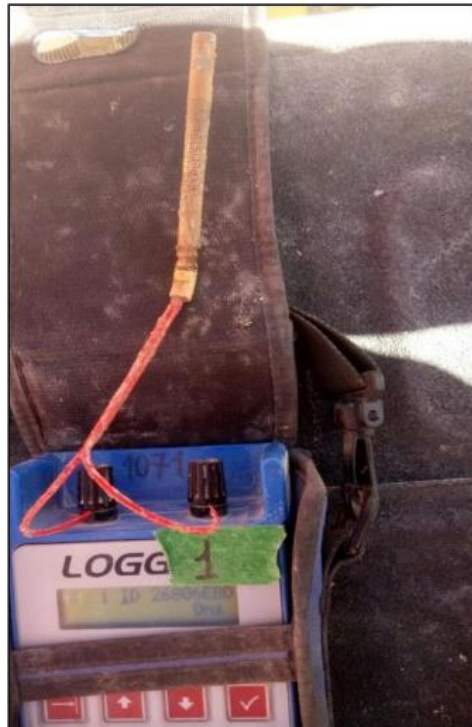
Figura 50. Reconocimiento del detonador electrónico (I-kon) encontrado en el Logger.

Se procedió a conectar el detonador electrónico (I-kon) al logger para ver si estaba activo o no. Resultando en el reconocimiento del mismo como se muestra en la figura 50.

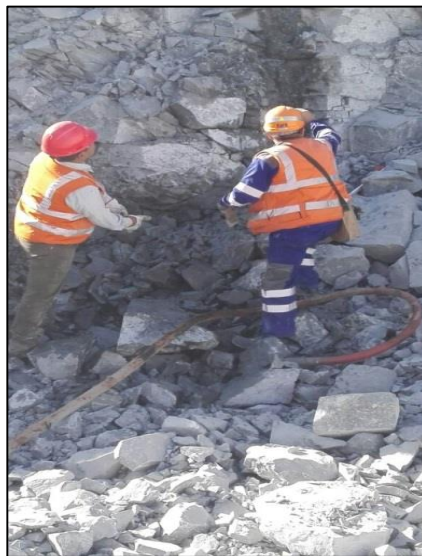
Figura 56. Identificación de la columna de carga del taladro.

límite del área señalizada del tiro cortado (inicialmente, posteriormente se determina como tiro quedado), se identifica a 4 m del nivel del piso la ubicación del fulminante del fanel el cual se encontró detonado en la columna explosiva. Seguidamente se procede a descubrir e inyectar agua a presión con cisterna. (ver figura 56, figura 57 y figura 58).

Se presenta las imágenes durante el evento, cuando se encontró el fanel fuera del booster, quemado.

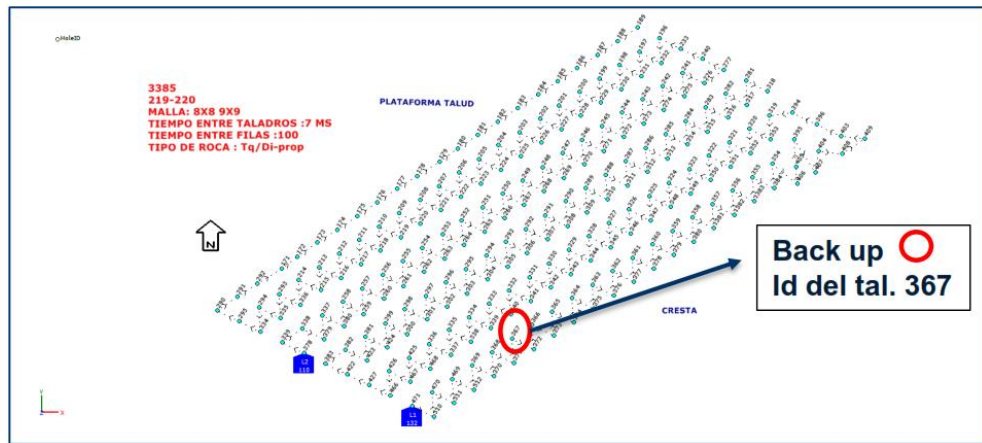
Figura 58. Malla de distribución de taladros Nv-3385, fase V- pala 05.

Basándose en el punto de coordenadas proporcionado por el área de ingeniería, se logró ubicar el taladro con el T.Q., ID: 367.

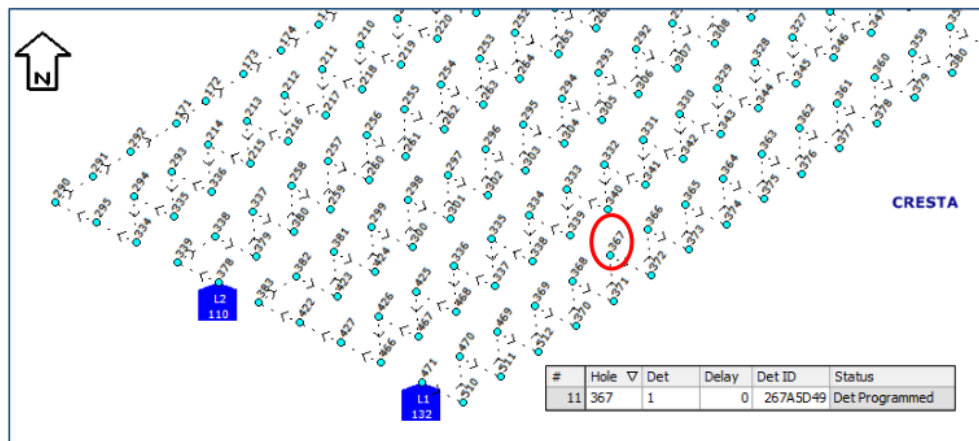
Figura 59. Asignación de tiempo 0 ms al back up.

El equipo EBS de Orica reportó el back up por no replica (corte) el mismo día del disparo. Señalando la ubicación del mismo el reporte de resumen de voladura enviado diariamente al S.P.C.C.

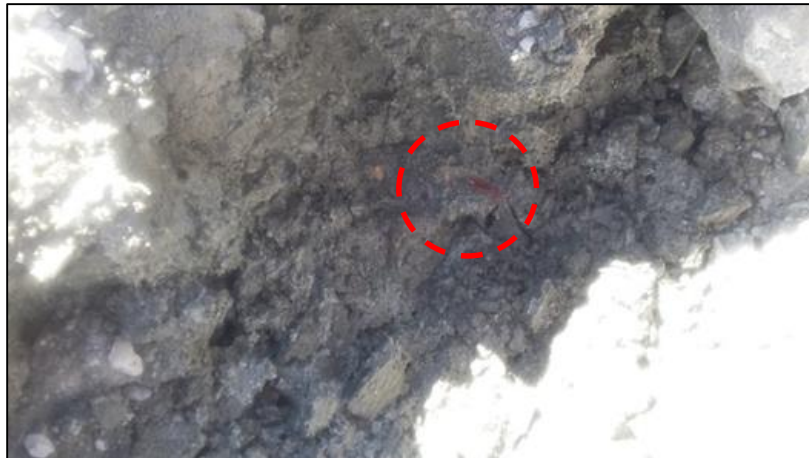
Posterior a la voladura se pudo recuperar el tiro fallado (T. quedado) como se aprecia en las siguientes imágenes figura 61, 62.

Figura 62. Identificación del booster en la excavación. Tiro quedado.

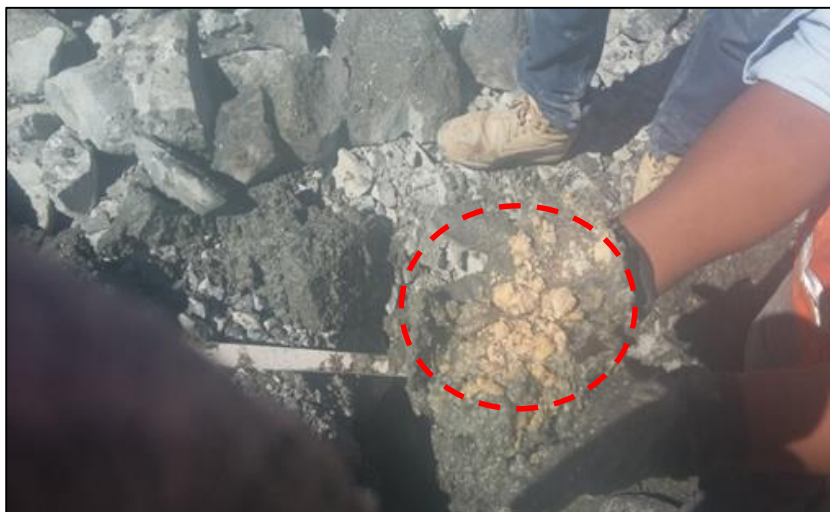
Figura 63. Identificación del booster en la excavación.

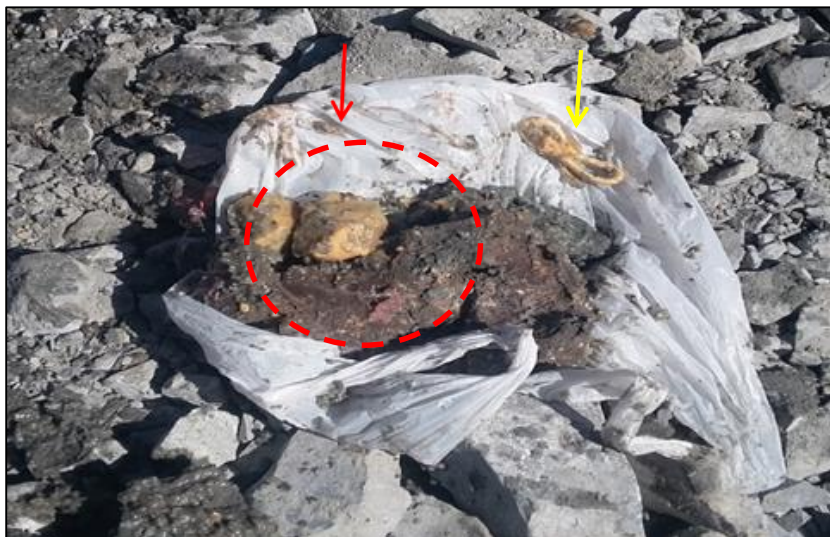
Figura 64. Identificación del booster, restos de cordón en fabricación.

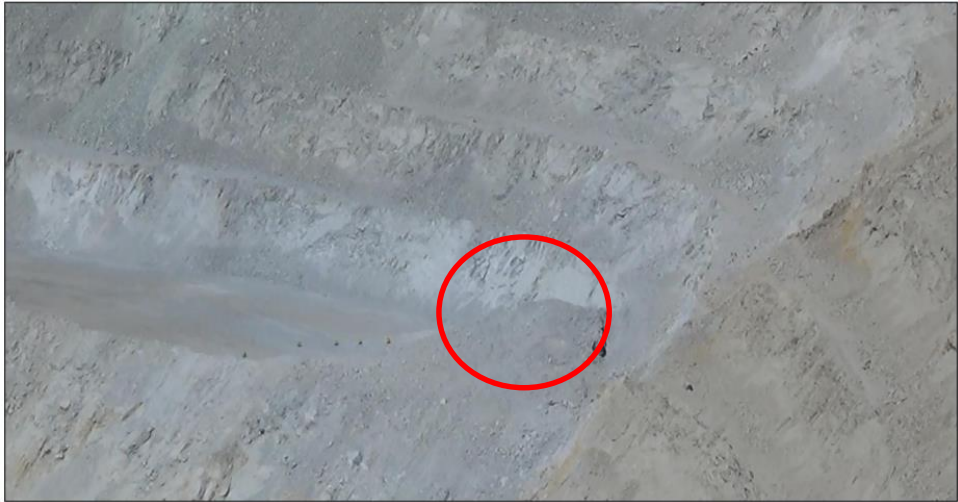
Tiro fallado conformado por 01 tiro cortado y 02 tiros quedados, con pérdidas de materiales, parabrisas de pala trisada. Cuyo Riesgo se extiende a posibles tiros cortados y quedados en los siguientes taladros. Como se observa en la figura 70., luego posteriormente a la detonación de los tiros cortados y tiros quedados n° 1083, 1084, 1085.

Figura 77. Antes del disparo de los tiros cortados y tiros quedados.

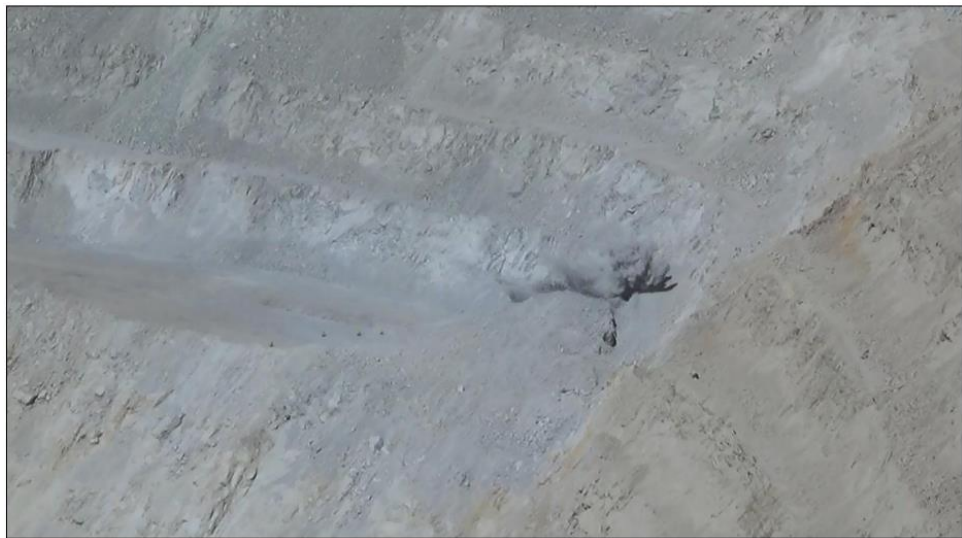
Figura 78. Durante el disparo de los tiros cortados y tiros quedados.

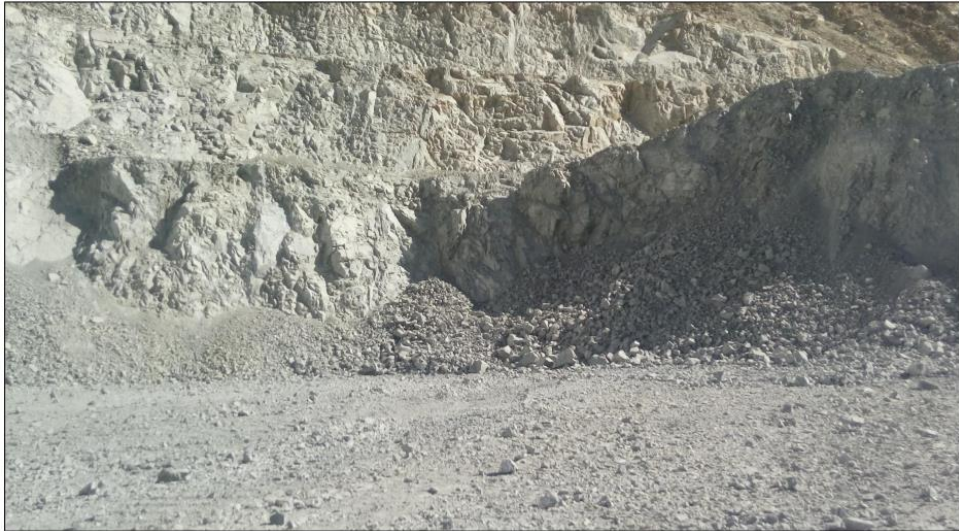
Figura 79. Post disparo de los tiros cortados y tiros quedados.

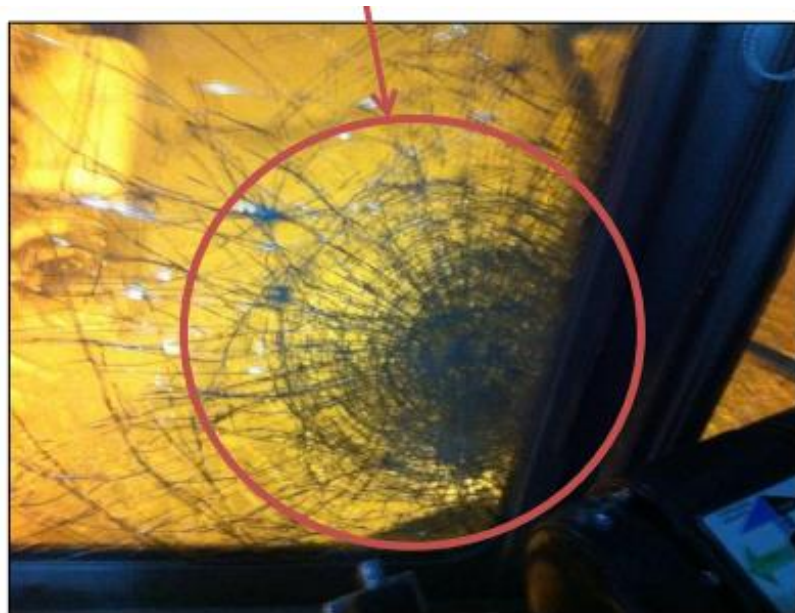
Figura 80. Parabrisa de cabina de pala trisada.

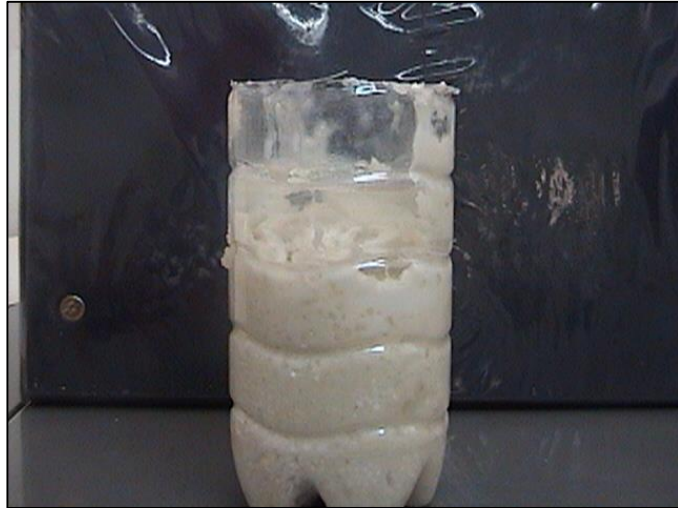
Figura 93. Emulsión matriz en agua de mesa 01.

- ✓ En la parte superior se observa la neutralización total de los prills de nitrato de amonio por acción del agua. (fig. 93)
- ✓ En la parte intermedia se observa de una forma parcial o media la neutralización de los prills de nitrato de amonio. (fig. 94)

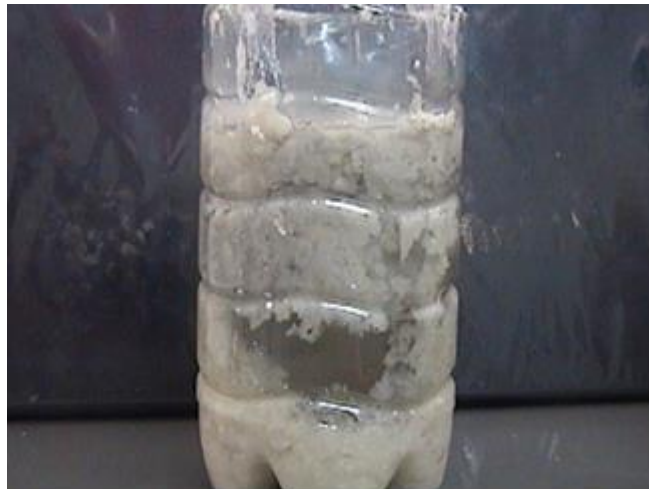
Figura 95. Emulsión matriz en agua de mina 01.

- ✓ En lo largo de la columna, se observa casi una neutralización total de los prills de nitrato de amonio por acción del agua. (fig. 95.)
- ✓ En la parte intermedia se observa la separación de la columna explosiva, existiendo un vacío de la misma. (fig. 96)
