“DETERMINACIÓN DEL NIVEL DE RUGOSIDAD DEL PAVIMENTO CON  
MORTERO ASFÁLTICO SLURRY SEAL PARA ANALIZAR EL NIVEL DE  
SERVICIABILIDAD DESDE LA PROGRESIVA KM. 1+300 HASTA  
LA KM. 3+700 DEL TRAMO III DE LA CARRETERA COOP. 60  
ASENT. 02 – ASOC. VIV. 4 SUYOS EN EL DISTRITO  
DE LA YARADA LOS PALOS- TACNA”

**TESIS**

TACNA – PERÚ  
2023

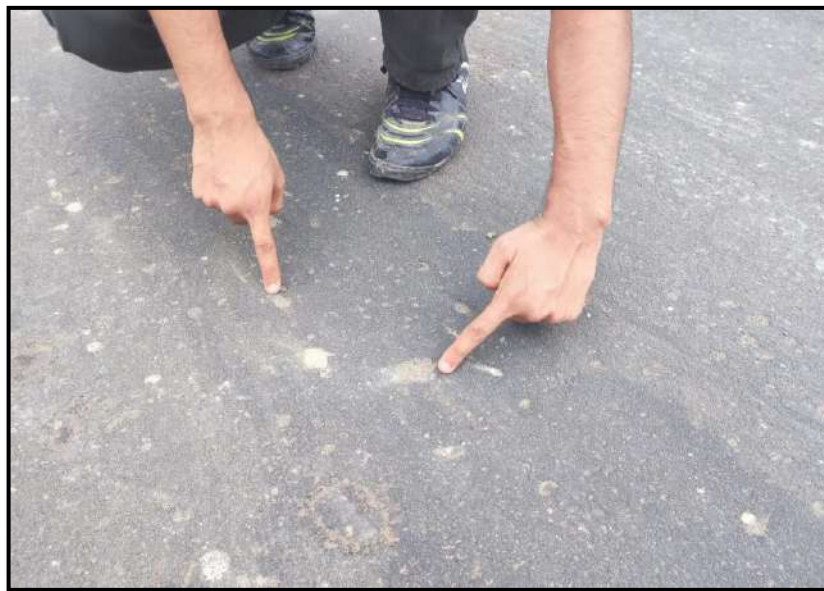
### **Figura 02**

A pesar de que el sistema Slurry Seal fue colocado en el mes de agosto del año 2022, se puede notar una variedad de fallas no muy severas pero que con el tiempo podrían generar una mala serviciabilidad. Entre las principales fallas

*Estado actual del pavimento de mortero asfáltico en la carretera Coop. 60*

*Nota.* En la figura se muestra pequeños baches no mayor a 2cm. muy cercanos entre sí en la carretera en evaluación. Fuente: Elaboración propia.

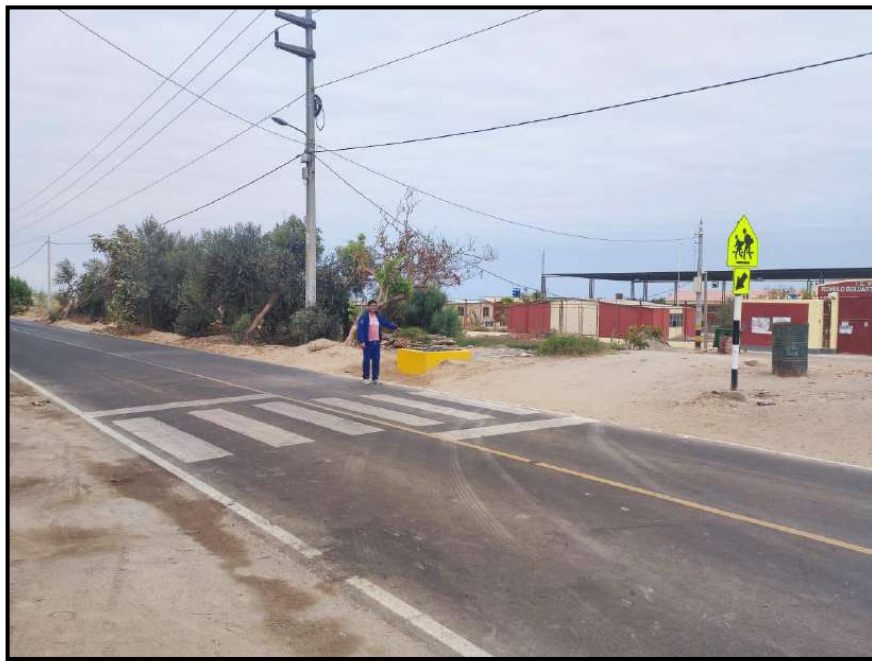
**Figura 04**

*Señalizaciones horizontales y verticales en el pavimento de Slurry Seal de la carretera Coop. 60 tramo de evaluación*

*Nota.* La figura muestra algunas marcas horizontales y verticales el tramo de la carretera Coop. 60 que será evaluada. Fuente: Elaboración propia.

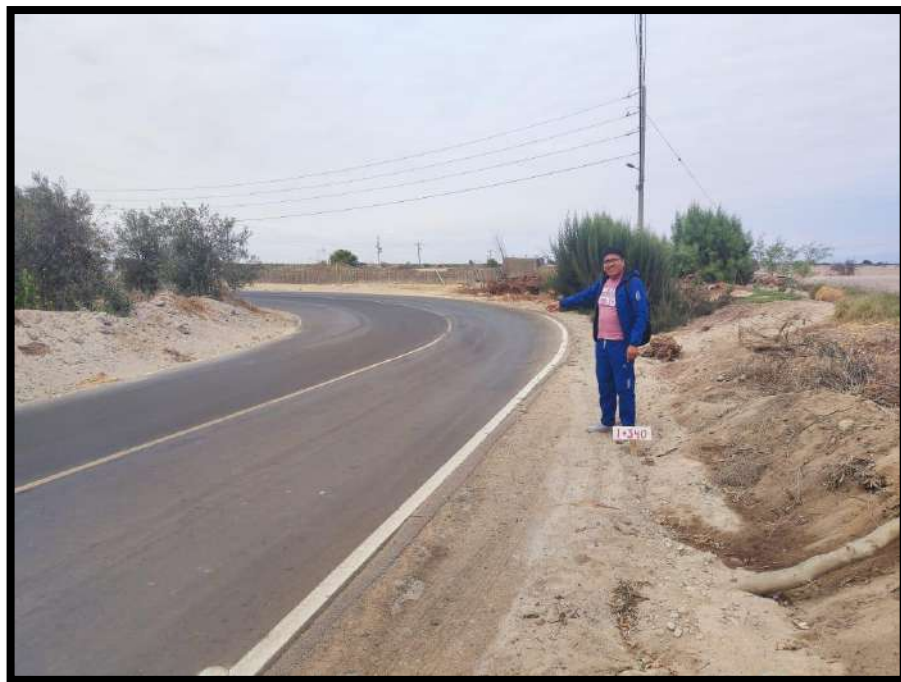
**Figura 05**

*Curvatura en análisis del tramo de evaluación*

*Nota.* La figura muestra una de las curvaturas ubicada en el KM. 1 + 340 del tramo de la carretera Coop. 60 que será analizada. Fuente: Elaboración propia.
