UNIVERSIDAD NACIONAL JORGE BASADRE GROHMANN

“ANÁLISIS DEL ESTADO ACTUAL DEL PAVIMENTO FLEXIBLE
UTILIZANDO LA METODOLOGÍA PAVEMENT CONDITION
INDEX EN LA AVENIDA MUNICIPAL, TRAMO: CALLE
LAS CASUARINAS - ÓVALO CUSCO”

TESIS

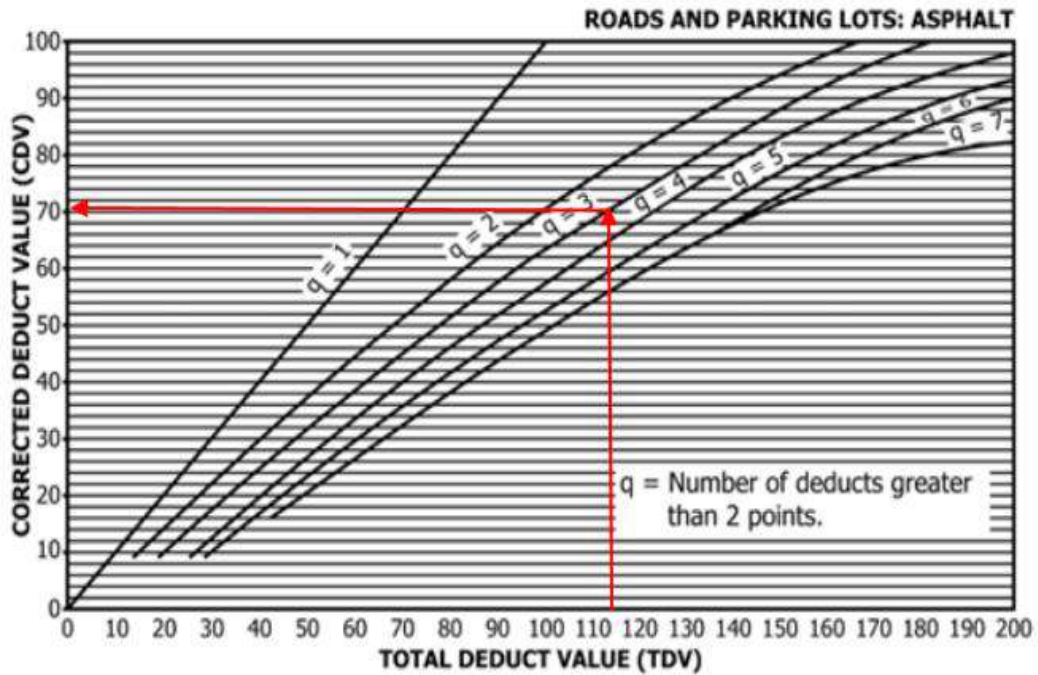
Figura 33

Calculo del CVD para el VD igual a 114.75 con q igual a 3

Por último, se escoge el mayor valor deducido corregido para el cálculo del PCI de la unidad de muestra, haciendo uso de la ecuación 5 descrita anteriormente. obtenemos como resultado el siguiente: $PCI = 100 - 80.97 = 19.03$.

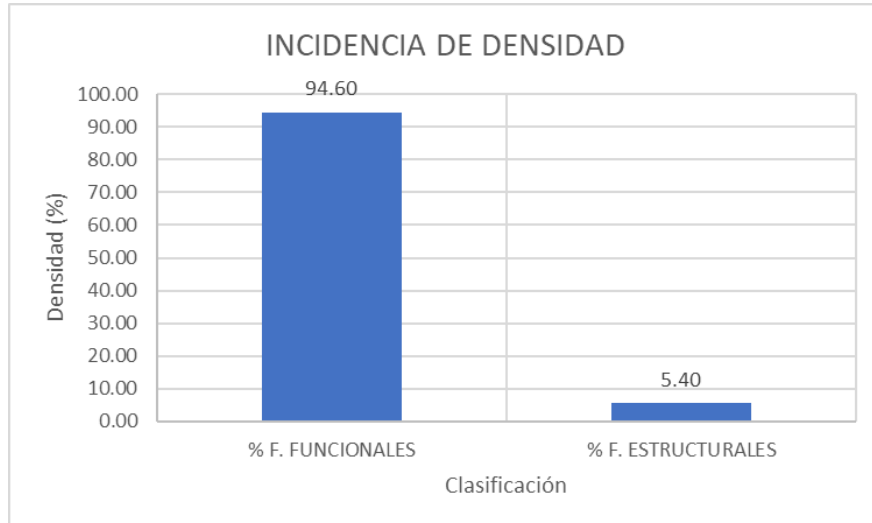
Figura 37

De la Figura 37. En general según la clasificación de fallas, las fallas funcionales son las fallas más incidentes en todo el tramo de bajada con un 94.60% del total, y las fallas estructurales son las de menor incidencia con un 5.40%.

Incidencia según clasificación de falla

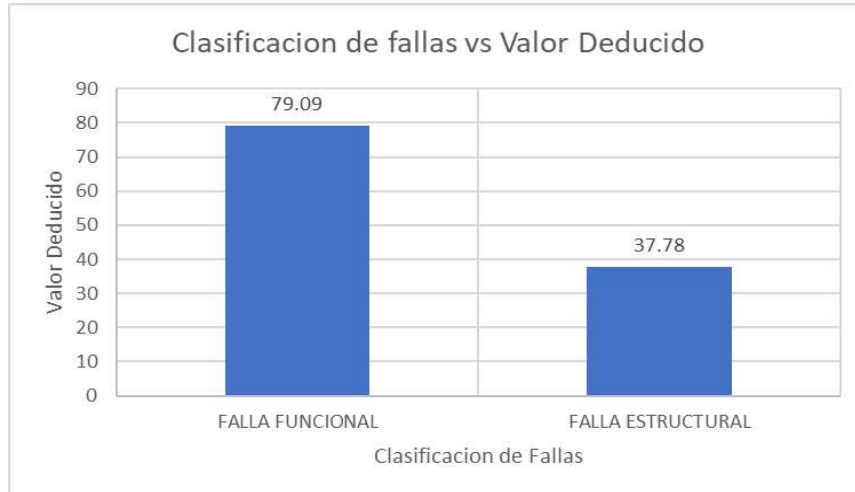
Figura 39

Según el tipo de falla (Falla 19 H de mayor incidencia con un indicador de 76.6) y Según la clasificación (Fallas Funcionales de mayor incidencia con un indicador de 79.09) para el vía en el sentido de subida.

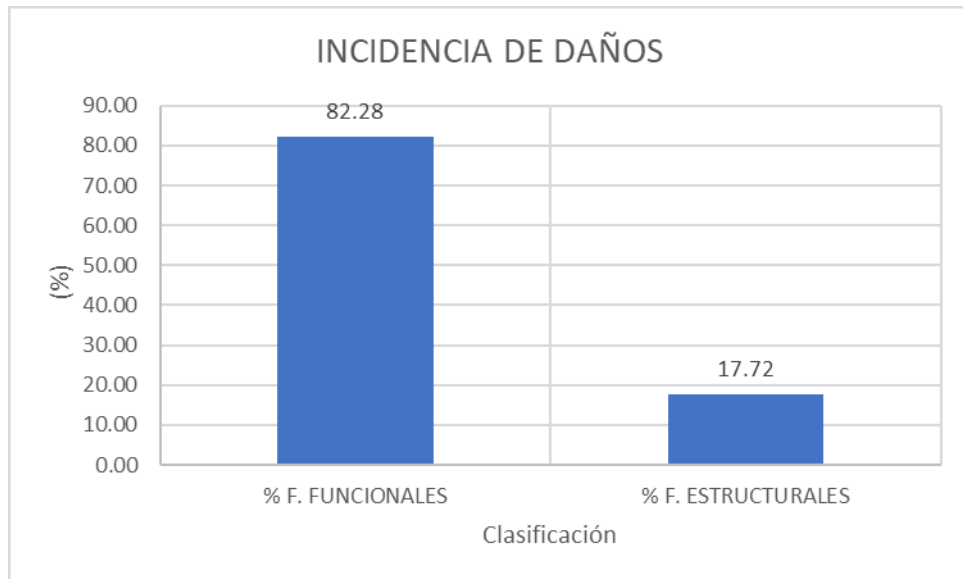
Figura 41

De la figura 41 observamos que, según la clasificación de fallas, las fallas funcionales son las de mayor incidencia en daños con un 82.28%. Las fallas estructurales son menos influyentes en el pavimento con un 17.72% en todo el tramo de bajada.

Incidencia de daños según clasificación de fallas
