**EVALUACIÓN SUPERFICIAL DEL PAVIMENTO FLEXIBLE PARA
MEJORAR LA TRANSITABILIDAD EN LA AV. EDUCADORES,
DISTRITO GREGORIO ALBARRACÍN LANCHIPA,
TACNA – 2025**

TESIS

Bach. UBERLANDO JESUS REYMUNDO GONZALES VARGAS

TACNA – PERÚ

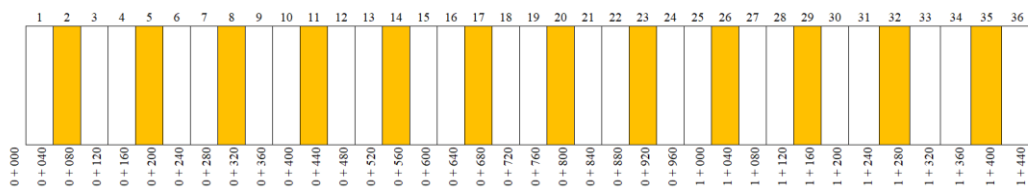
Figura 26

Unidades de muestra a evaluar

Nota. La imagen muestra en color amarillo las 12 muestras a evaluar a lo largo de la Av. Educadores, no se consideraron muestras adicionales.
