UNIVERSIDAD NACIONAL JORGE BASADRE GROHMANN

**ANÁLISIS DE LA CONDICIÓN SUPERFICIAL DEL PAVIMENTO
MEDIANTE PCI Y MERLIN EN LA AV. TARAPACÁ, ENTRE LAS
CALLES HERMANOS REYNOSO Y JADES, TACNA – 2025**

TESIS

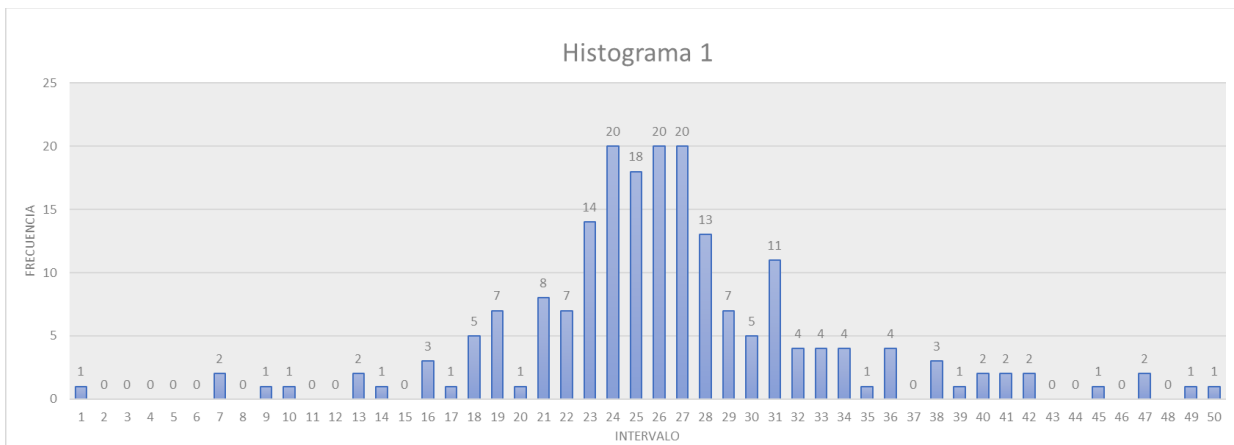
Figura 13

Histograma de frecuencia del tramo 1

Nota. La figura muestra la variación de la frecuencia y los intervalos de rugosidad en el tramo 1.

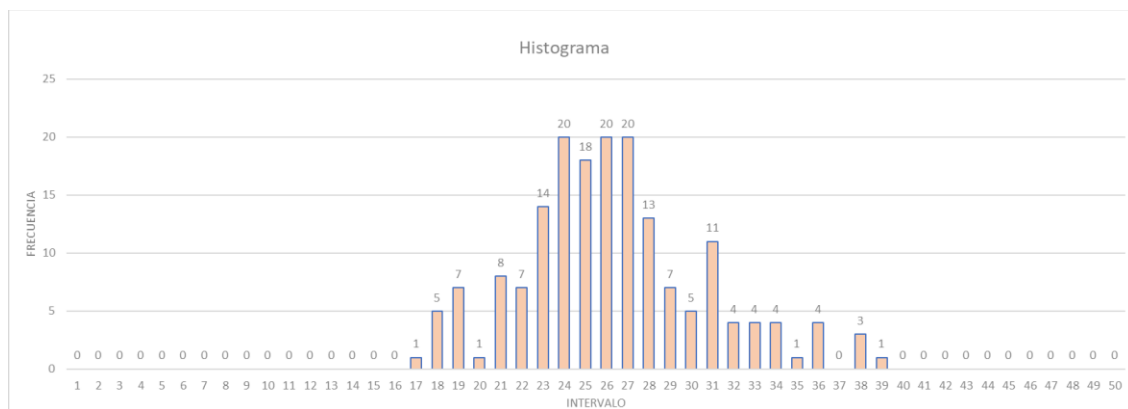
Figura 14

Histograma de frecuencia para D del tramo 1

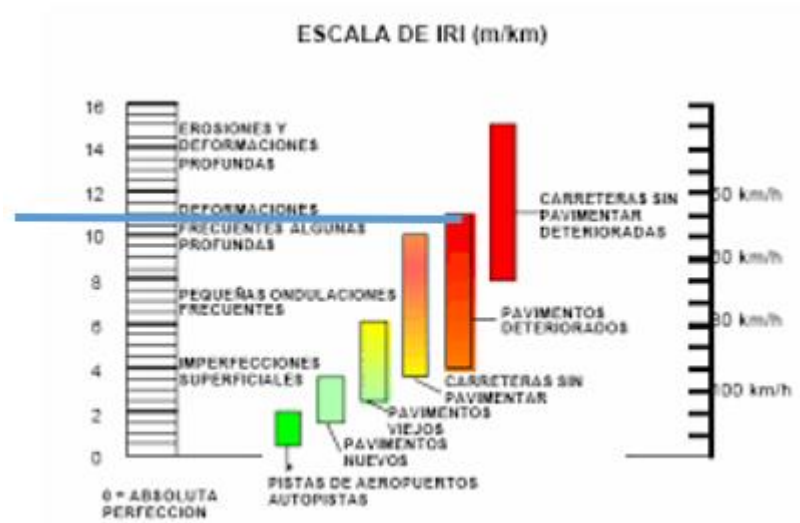
Figura 15

Esto indica que es un pavimento deteriorado con pequeñas ondulaciones frecuentes.

Representación del valor IRI del tramo 1 en la escala de IRI

Nota: El valor que se muestra en la tabla indica el estado en el que se encuentra el tramo de la vía. Fuente: Escala de valores (IRI) establecida por el Banco Mundial

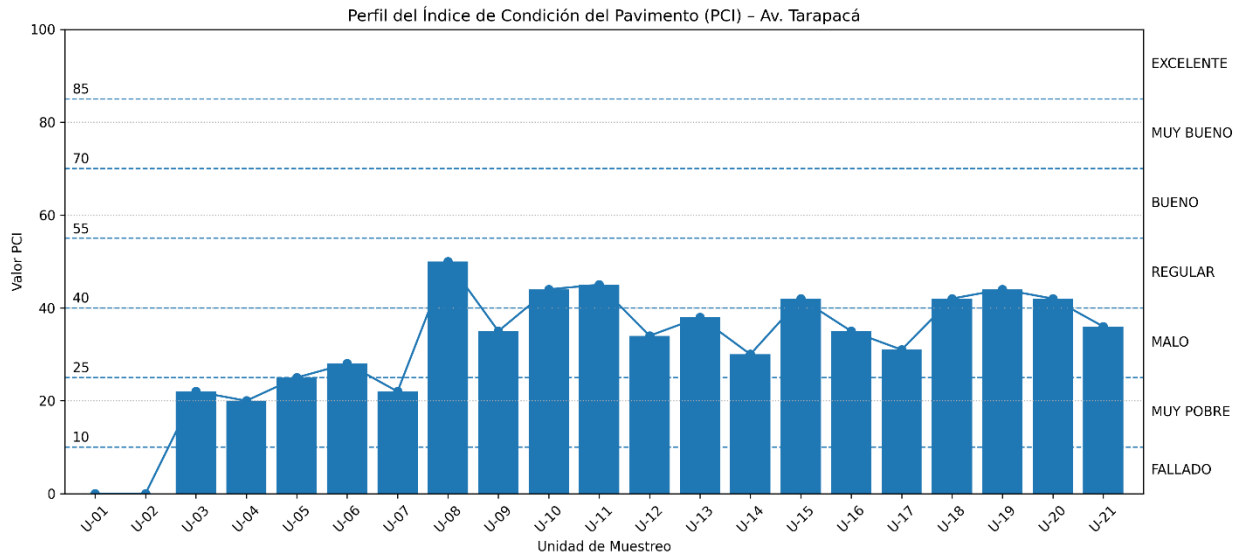
Figura 38

Perfil del Índice de Condición del Pavimento (PCI) – Av. Tarapacá.

Nota. Elaboración propia con base en la evaluación PCI (ASTM D6433). Las líneas horizontales indican los rangos de clasificación del PCI.

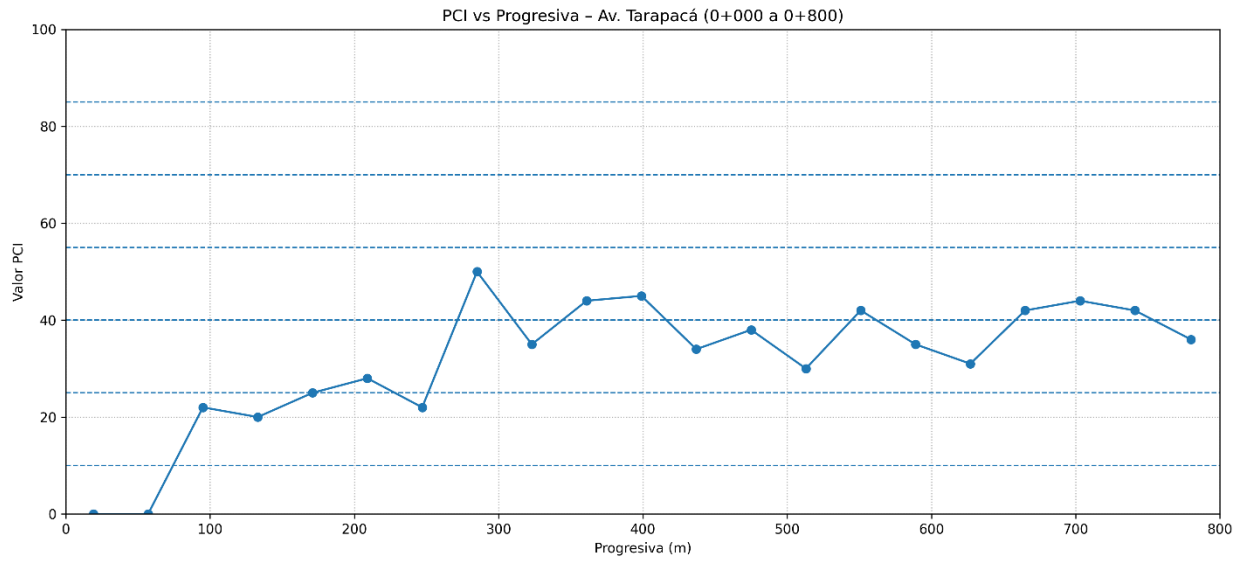
Figura 39

PCI en función de la progresiva del tramo evaluado (0+000 a 0+800) – Av. Tarapacá

Nota. Elaboración propia con base en resultados del método PCI (ASTM D6433).
