**USO DEL DRONE PHANTOM 4 PRO V2.0 PARA OPTIMIZAR LA EVALUACIÓN
FUNCIONAL DEL PAVIMENTO ASFÁLTICO EN LA CARRETERA TA-605,
DISTRITO DE INCLÁN, TACNA - 2022**

TESIS

Bach. EDWIN CÁRDENAS CHAMBILLA

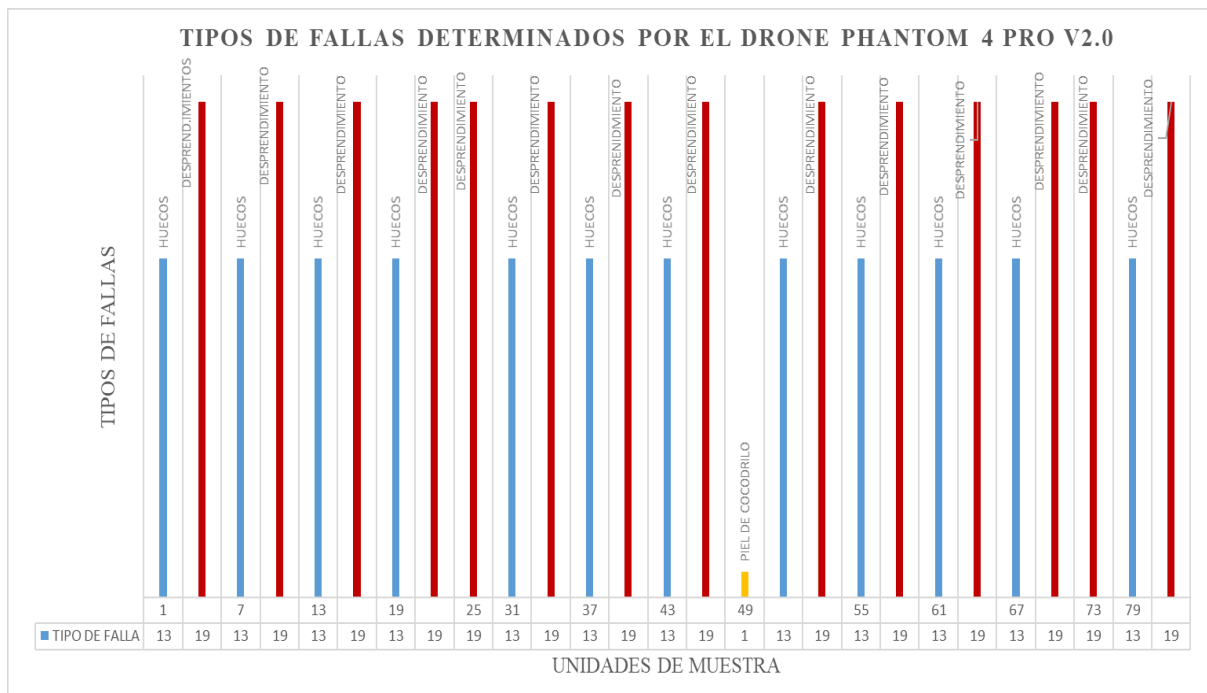
Figura 11

Tipos de fallas determinados por el Drone Phantom, por unidades de muestra

Nota. En la figura se muestra las fallas determinadas utilizando el Drone Phantom 4 Pro V2,0, por unidades de muestra, los tipos de daño presente en la vía TA-605
