“ANÁLISIS DEL ESTADO DE CONSERVACIÓN DEL
PAVIMENTO FLEXIBLE, APLICANDO EL MÉTODO
PAVEMENT CONDITION INDEX (PCI), DE LA
AVENIDA BOHEMIA TACNEÑA, TRAMO:
ÓVALO LA CULTURA - ÓVALO
TARAPACÁ – TACNA, 2023”

TESIS

**ANEXO 02: PANEL FOTOGRÁFICO
TRAMOS DE SUBIDA (AV. BOHEMIA TACNEÑA, IZQUIERDA)**

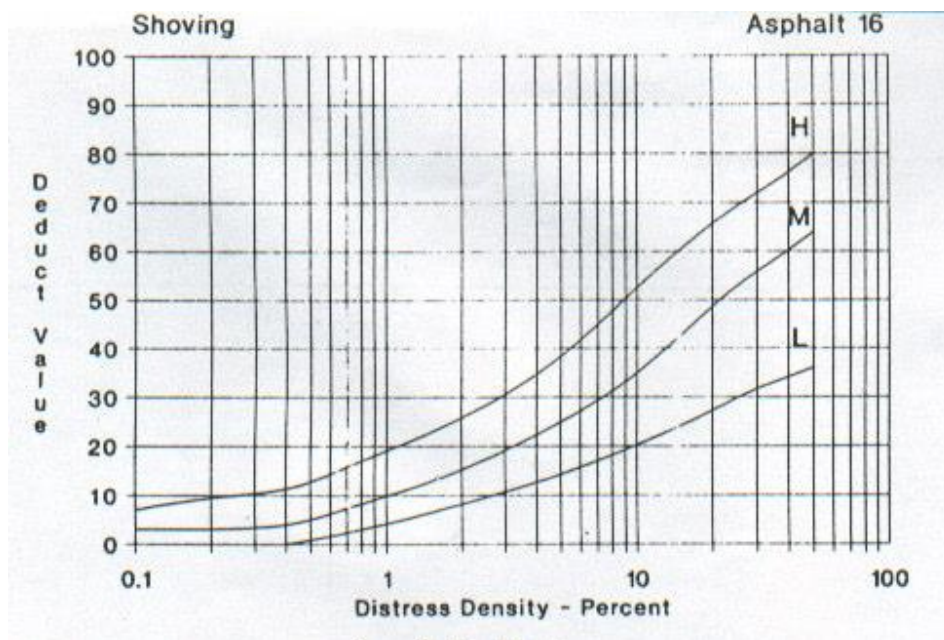
Desplazamiento

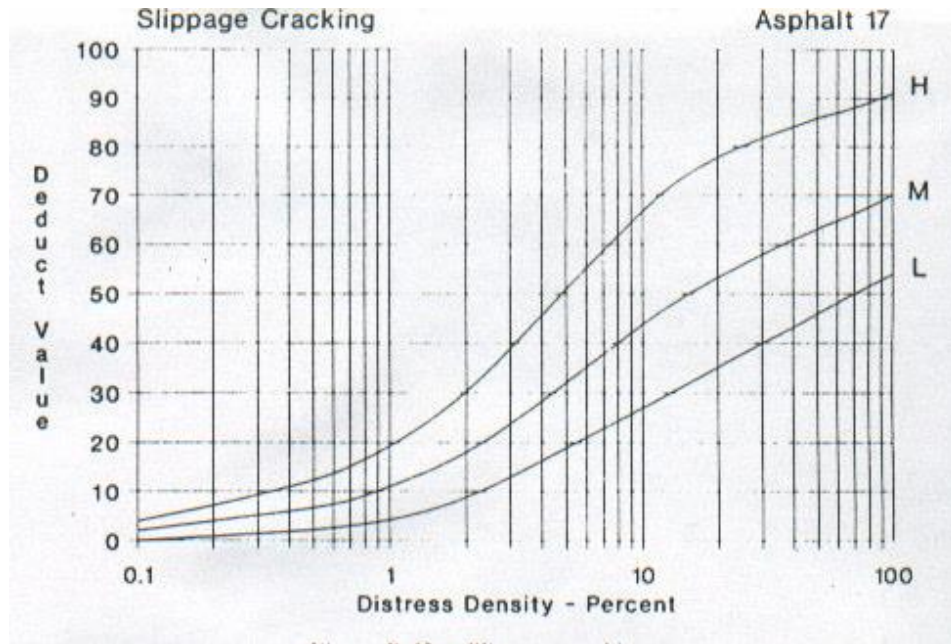
Grietas parabólicas

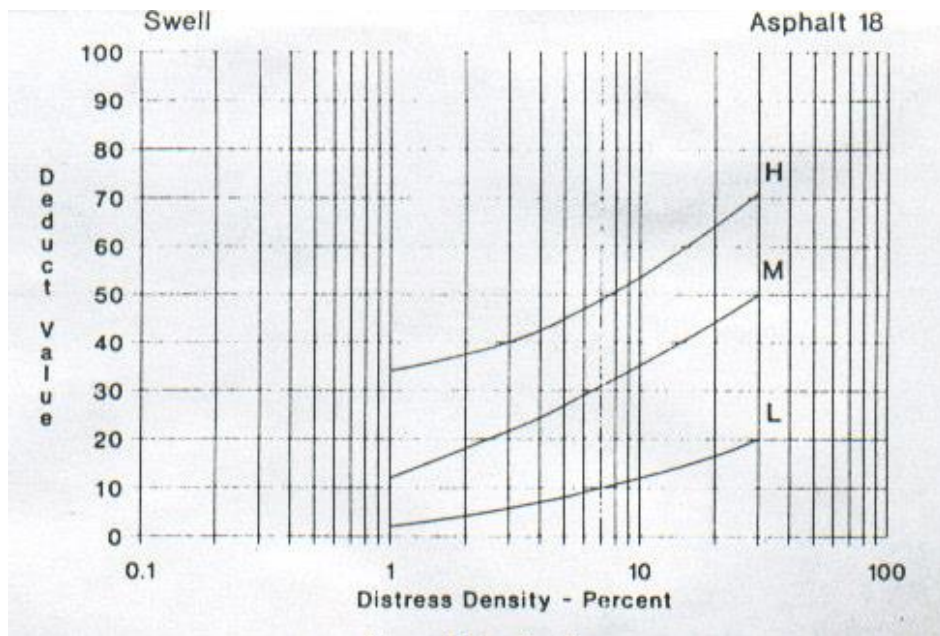
Hinchamiento

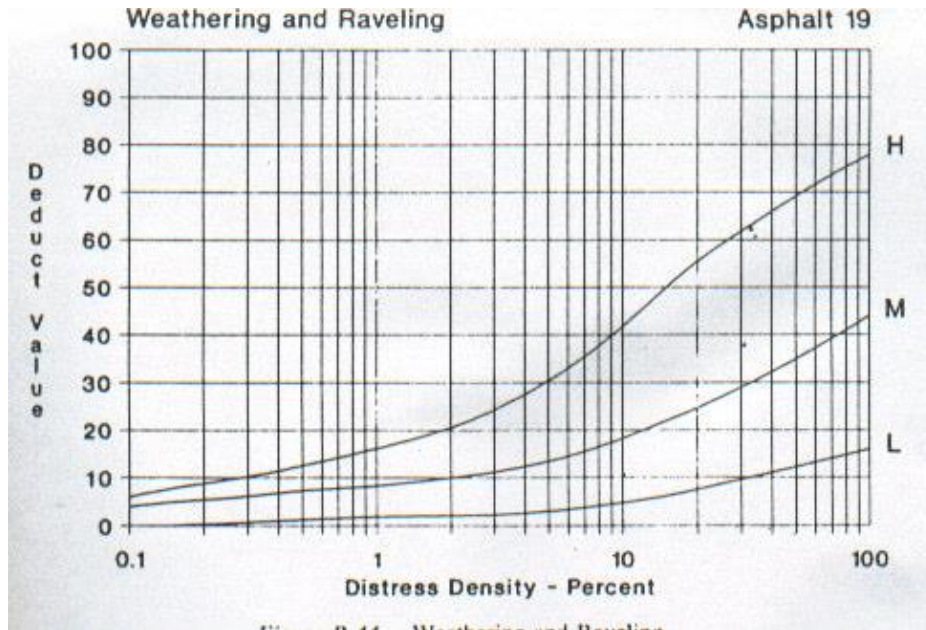
Meteorización/ Desprendimiento de agregados

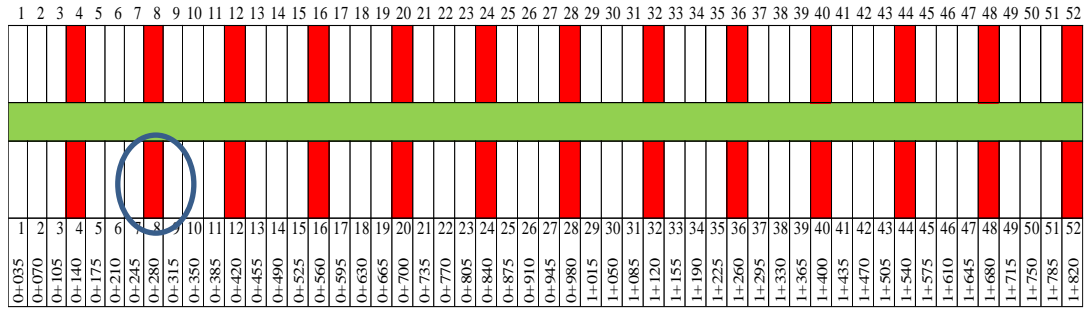
MUESTRA M08 – TRAMO DE BAJADA KM 0+280:

Nota. En la muestra 8 se encontraron fallas como exudación, grietas longitudinales y transversales, y desprendimiento de agregados, considerando severidades bajas.

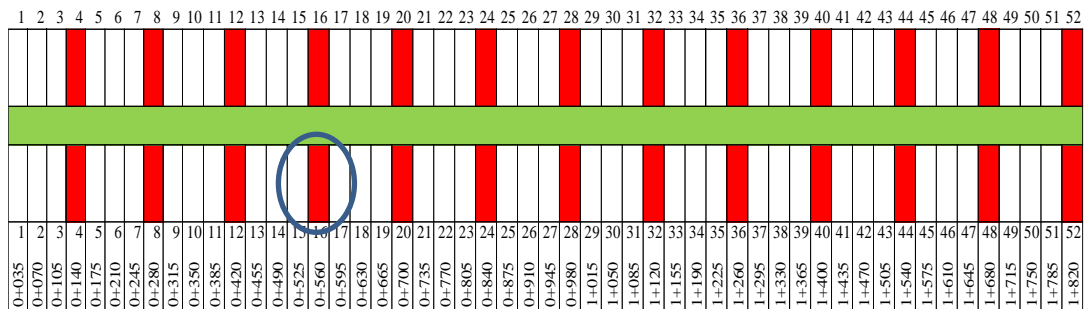
MUESTRA M16 – TRAMO DE BAJADA KM 0+560:

Nota. En la muestra 16 se encontraron fallas como exudación, grietas longitudinales y transversales, parcheo, hueco y desprendimiento de agregados, considerando severidades baja y media.

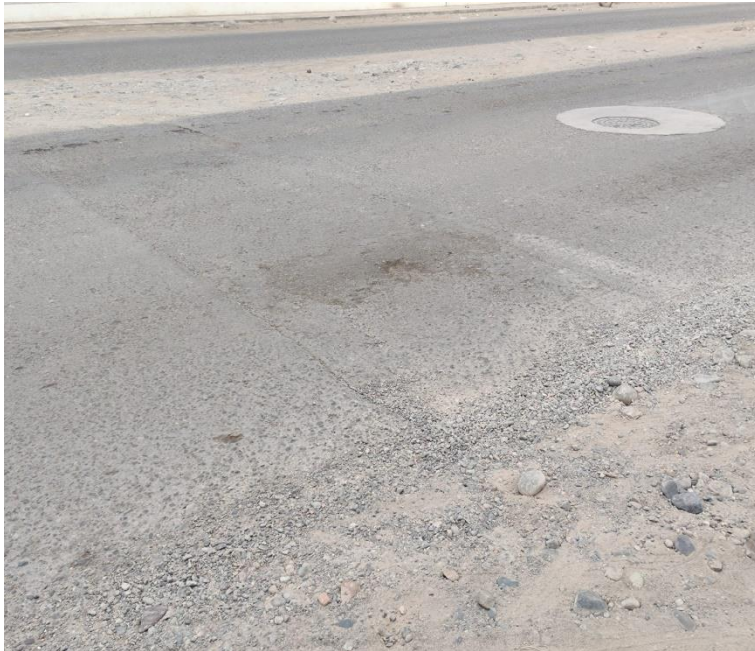
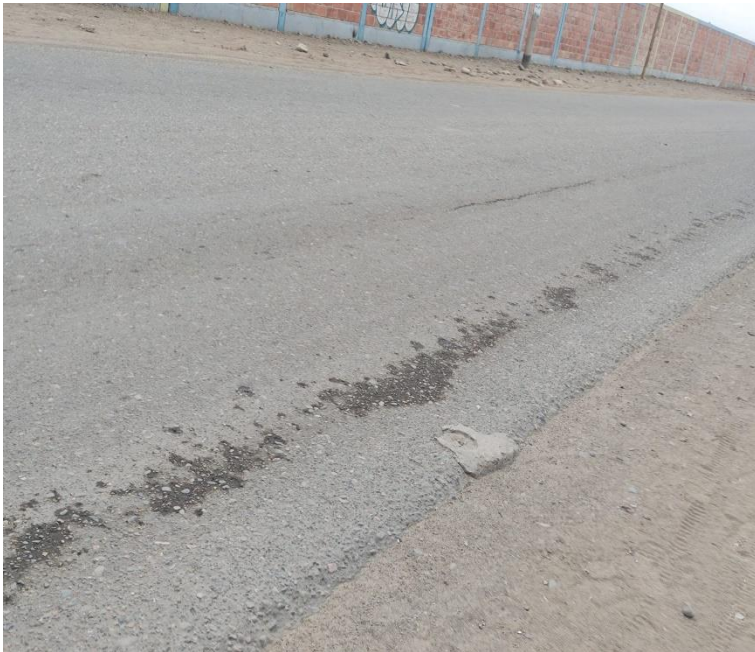
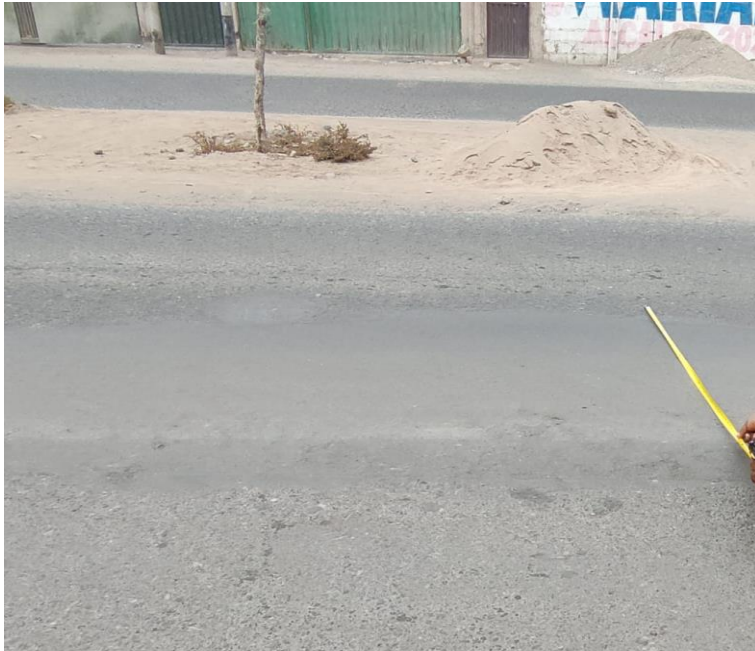
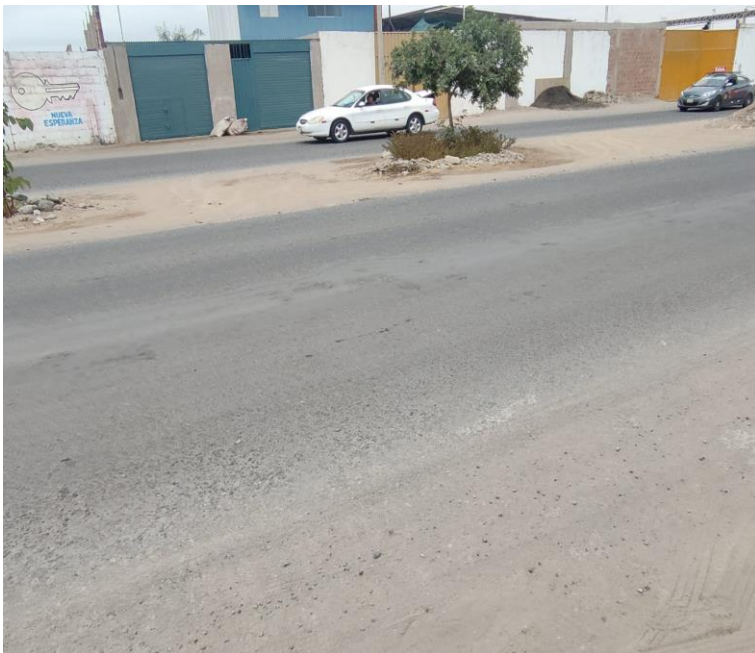
MUESTRA M48 – TRAMO DE BAJADA KM 1+680:

Nota. En la muestra 48 se encontraron fallas como parcheo y desprendimiento de agregados, considerando severidades baja, media y alta.

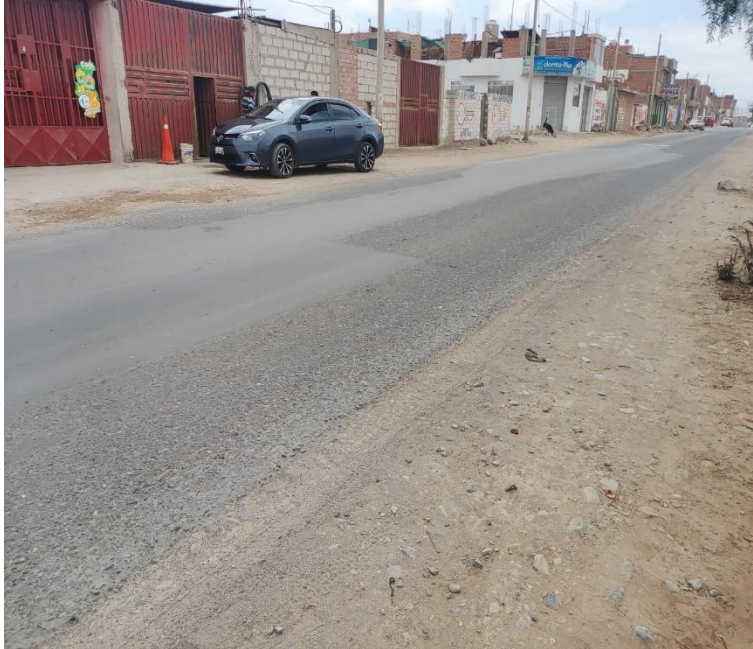
MUESTRA M52 – TRAMO DE BAJADA KM 1+820:

Nota. En la muestra 52 se evaluaron fallas como parcheo y desprendimiento de agregados, considerando severidades baja, media y alta.
