**UNIVERSIDAD NACIONAL JORGE BASADRE GROHMANN**

**EVALUACIÓN DE TRANSITABILIDAD VIAL Y  
PROPUESTA DE MANTENIMIENTO EN LA  
AVENIDA CAPLINA, TACNA-2025**

**TESIS**

“EVALUACIÓN DE TRANSITABILIDAD VIAL Y PROPUESTA DE  
MANTENIMIENTO EN LA AVENIDA CAPLINA, TACNA-2025”

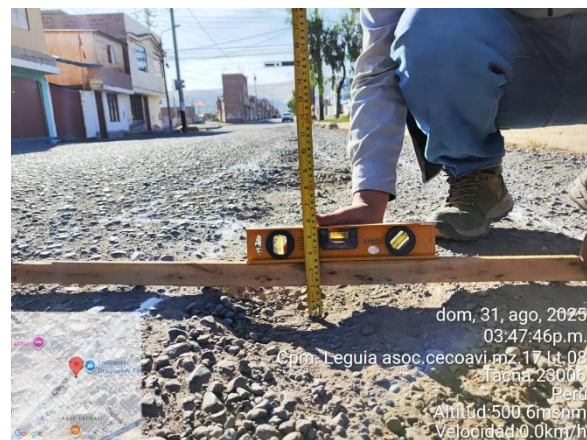
## Figura 6

*Verificación de grado de severidad por falla identificada.*

*Nota.* Para cada muestra de estudio se determinó el grado de severidad de las fallas, empleando los instrumentos de medición establecidos en la metodología PCI. *Fuente:* Elaboración propia.

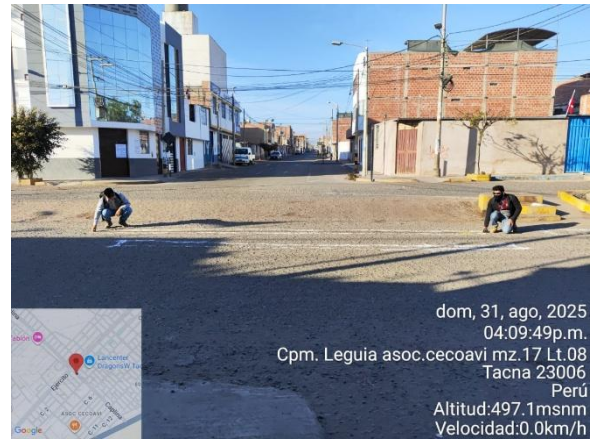
## Figura 7

*Medición directa de fallas halladas en campo.*

*Nota.* Las fallas presentes en cada muestra de estudio fueron medidas en campo y clasificadas por grado de severidad mediante inspección visual siguiendo el método PCI.

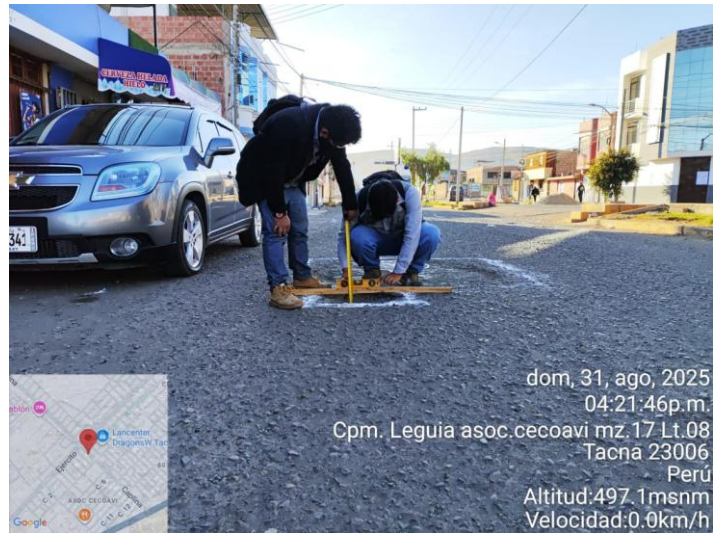
Evaluación de grado de severidad según medición y el tipo de falla, método PCI.
