UNIVERSIDAD NACIONAL JORGE BASADRE GROHMANN

Escuela Profesional de Ingeniería Geológica – Geotecnia

**“CARACTERIZACIÓN HIDRODINÁMICA E HIDROQUÍMICA DEL
ACUÍFERO LA YARADA MEDIA, EN TACNA”**

TESIS

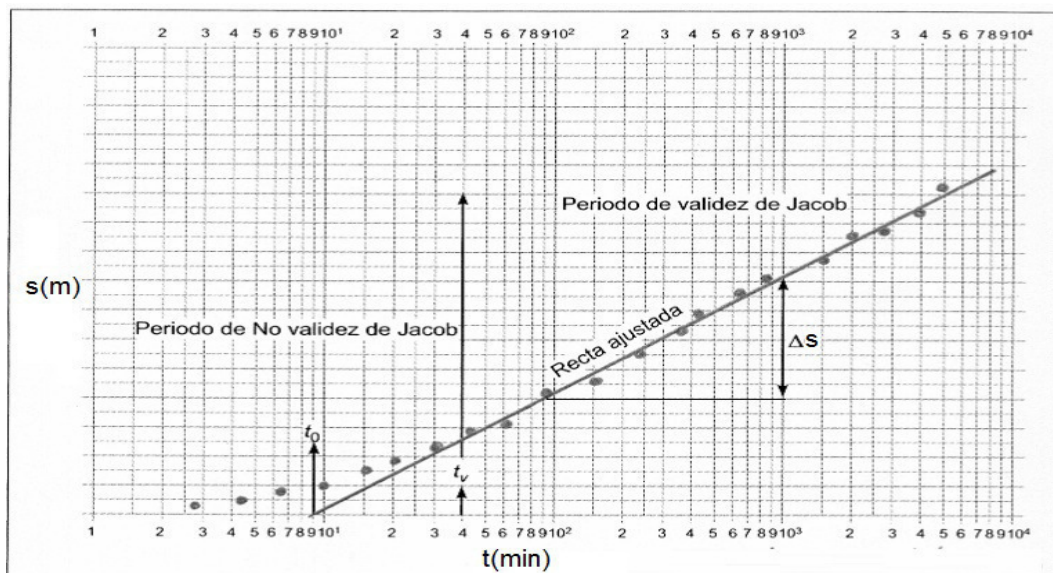
Figura 2 Gráfica de tiempo vs abatimiento

Al hacer la gráfica de los abatimientos en función del logaritmo del tiempo, se obtiene una línea recta.

Esta recta se prolonga hasta interceptar al eje donde $s=0$, de esta forma el punto de intersección tiene coordenadas $s=0$ y $t=t_0$, sustituyendo estos valores en la ecuación anterior se obtiene lo siguiente:

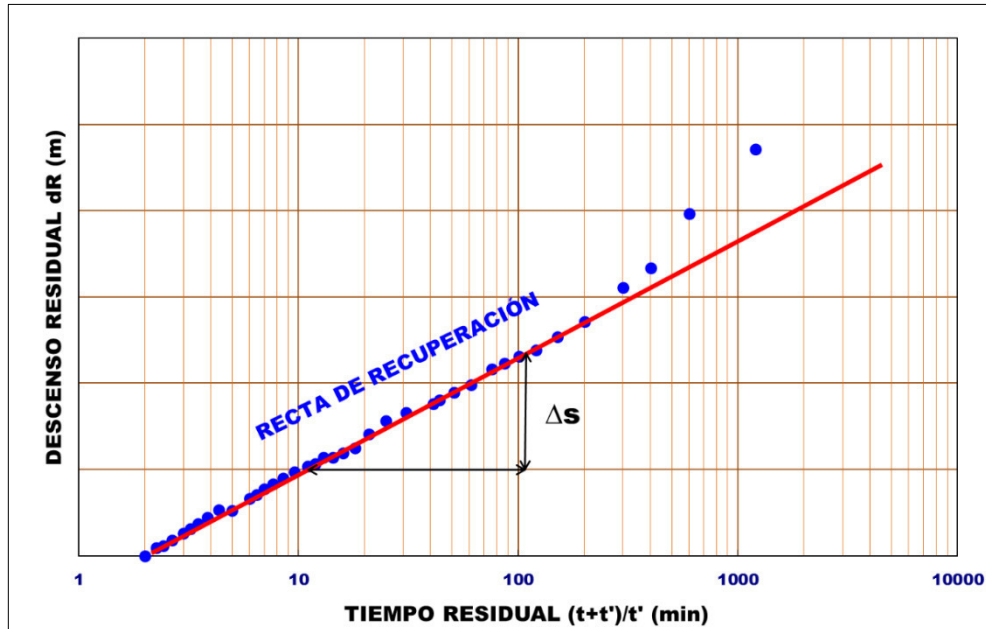
Figura 4 Recta de recuperación

Esta recta pasa por el origen de coordenadas y queda representada en la Figura 4.

La transmisividad “T”, que es el parámetro que puede obtenerse en el análisis de la recuperación, se saca directamente de la pendiente de la recta “m” haciendo uso de la relación (1).

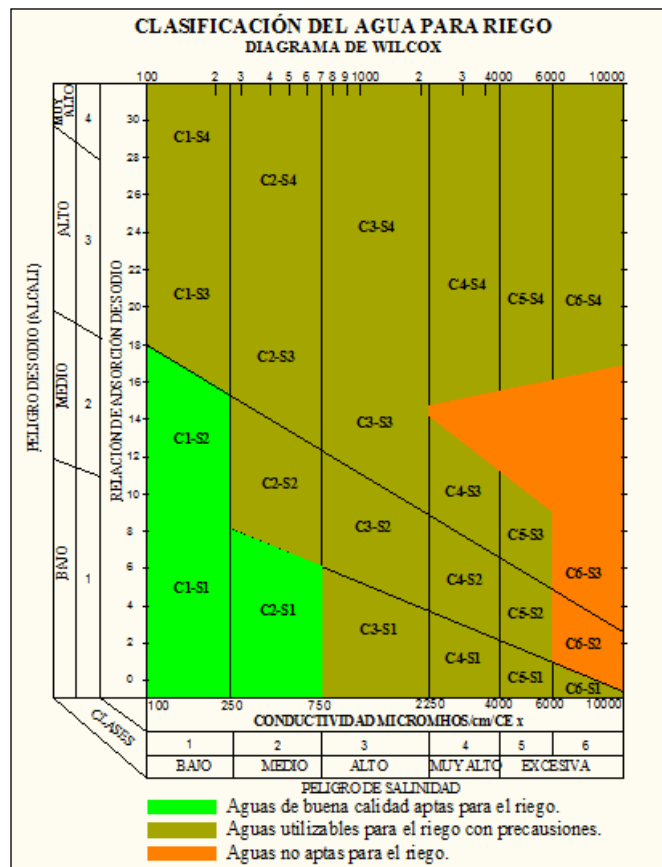
Figura 8 Diagrama de Wilcox - Norma de Riverside (Blasco & Rubia, 1973)

Según Blasco y Rubia (1973), las aguas subterráneas con fines de riego, fueron clasificadas tomando como base las normas propuestas por el Laboratorio de Salinidad de Riverside, California EE.UU; donde se considera la concentración total de sales, expresada en términos de la conductividad eléctrica y la Relación de Adsorción de Sodio (RAS); ésta tiene la siguiente expresión:

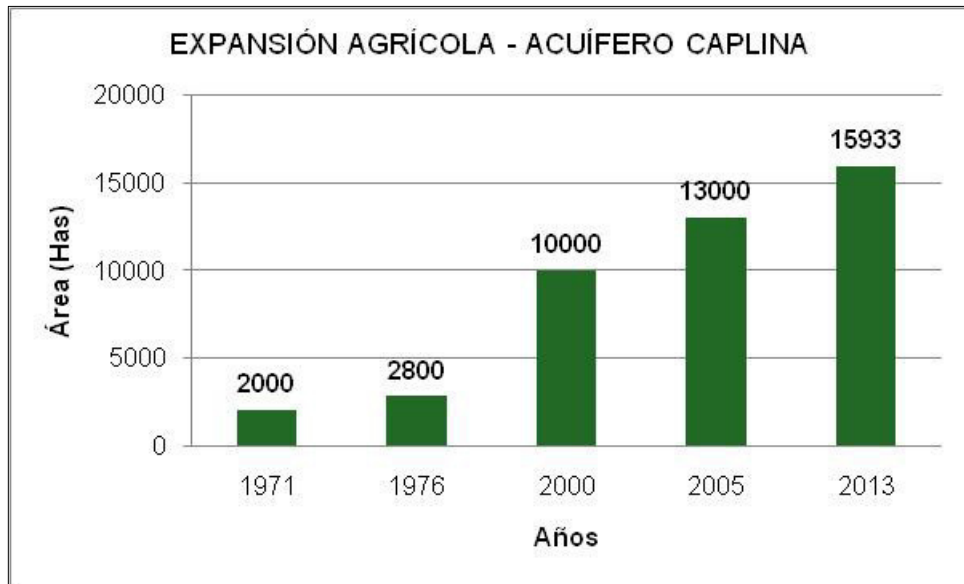
Figura 13 Expansión agrícola del acuífero La Yarada – Caplina (PET, 2013)

Según “Diagnóstico situacional del acuífero Caplina en el ámbito del sector la Yarada” (PET, 2013), ha permitido conocer el estado actual de los pozos, su volumen de explotación y el área irrigada. El mencionado estudio permitió cuantificar el incremento de pozos en estado utilizado desde el 2002, donde se

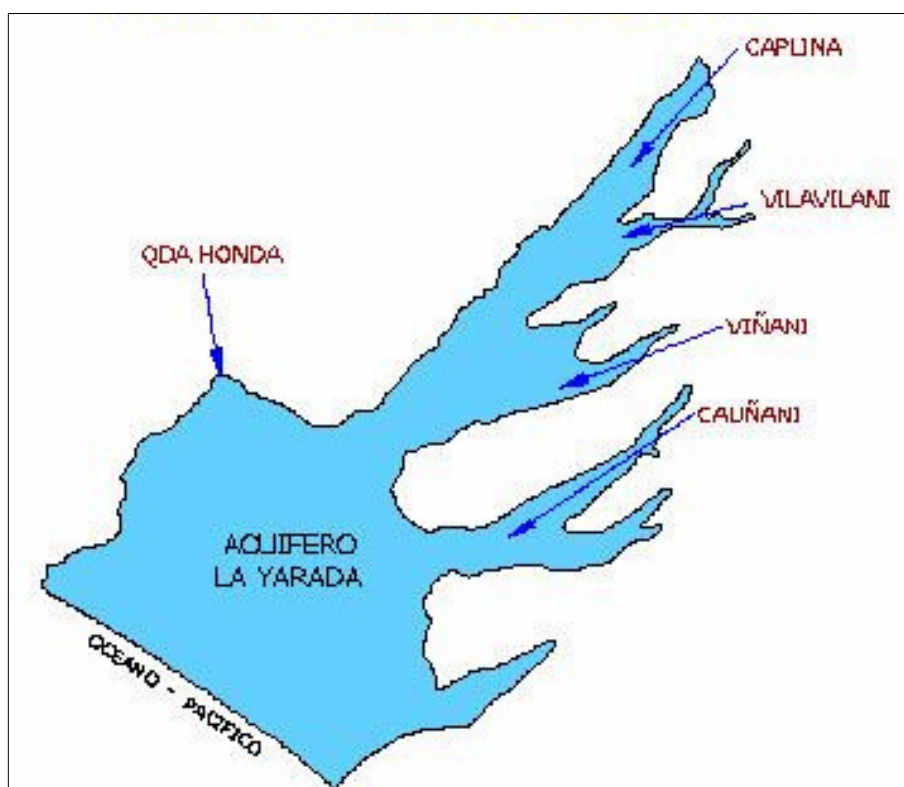
Figura 19 Principales sistemas de recarga (PET, 2006)

Según PET (2006), el acuífero de la Yarada – Hospicio, tiene como fuentes principales de alimentación, las filtraciones de agua que se producen en el río Caplina, seguido por los aportes de agua provenientes de las precipitaciones pluviales que se producen en las cuencas de las quebradas de Palca, Vilavilani, Viñani, Cauñani, Espíritus y Quebrada Honda, que discurren y se infiltran en el valle y las pampas de La Yarada. La recarga también están constituida por las

infiltraciones en los sectores de riego de: Bajo Caplina, Uchusuma, Magollo, Copare y pérdidas en la red de agua potable, que en conjunto representa una recarga equivalente de 54 hm³.

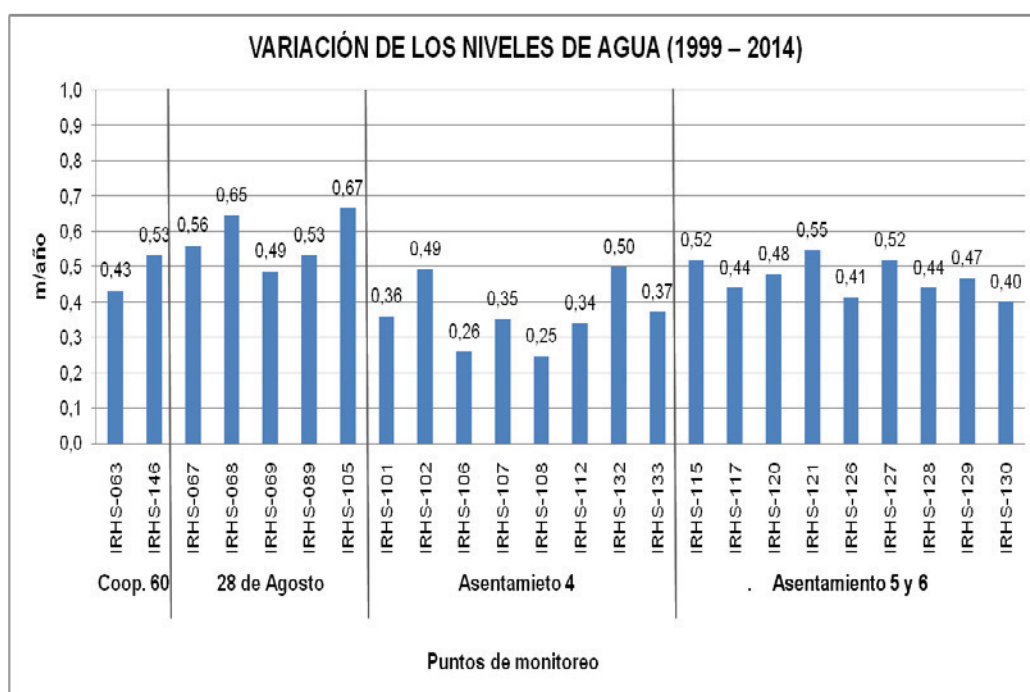
Figura 20 Variación de los niveles de agua (1999 – 2014). Fuente: Propio con datos proporcionados por el PET

Así, en el sector de la Cooperativa 60 varía entre 0,43 m a 0,53 m; en el sector de 28 de Agosto varía entre 0,49 m a 0,67 m; en el Asentamiento 4 varía entre 0,25 m a 0,50 m y en el Asentamiento 5 y 6 varía entre 0,40 m a 0,55 m anuales.

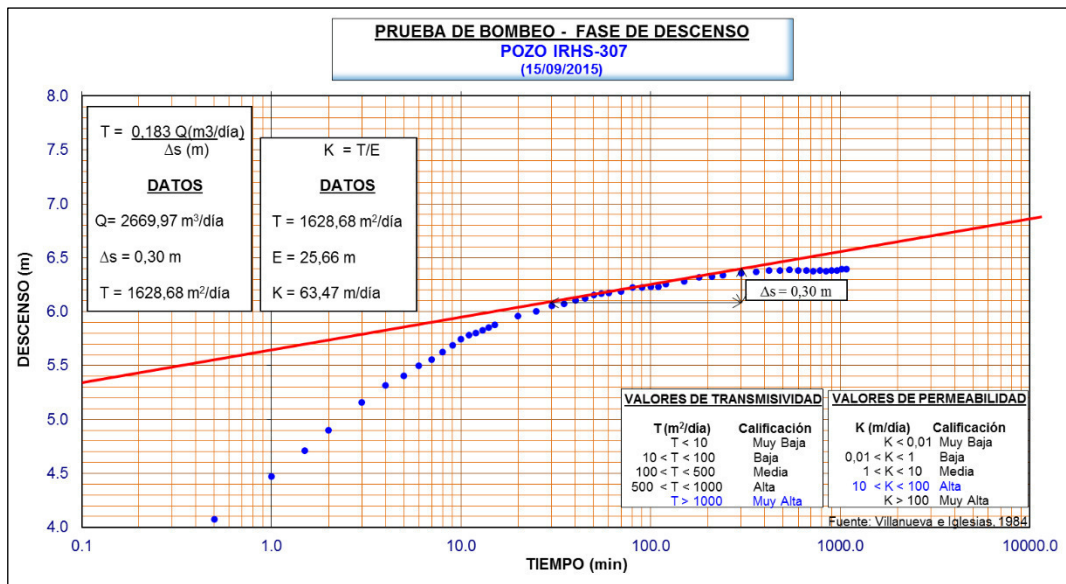
Figura 26 Gráfica en Excel tiempo vs. descenso

Para tal fin se digitó la base de datos generada en formato Excel para facilitar su procesamiento e interpretación, generando los gráficos de descenso y recuperación de cada prueba de bombeo para su análisis y el cálculo de los parámetros hidráulicos (Transmisividad y Permeabilidad), los cuales fueron verificados con la interpretación realizada con el software Aquifer-test obteniendo los mismos resultados.

La gráfica tiempo (t) vs. descenso (s) para cada uno de los pozos se realizó utilizando solo los datos que corresponden a la etapa de bombeo en los pozos. El tiempo se representó en el eje de las abscisas en escala logarítmica y en el eje de las ordenadas los descensos en escala lineal.

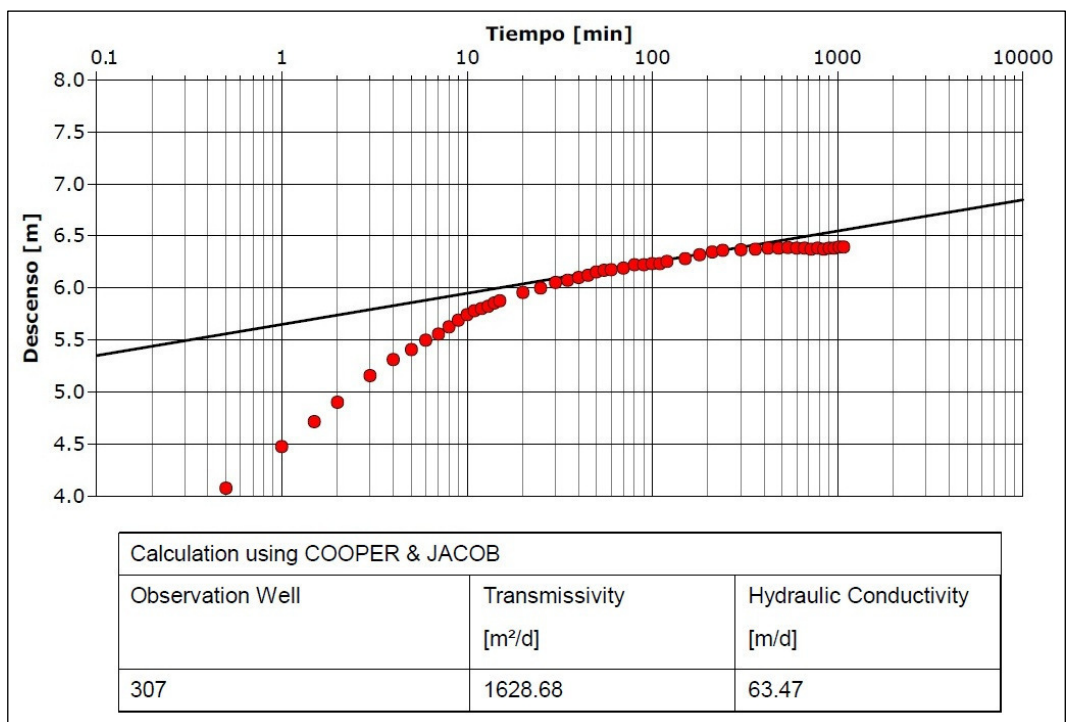
Figura 27 Gráfica en Aquifer-test tiempo vs. descenso

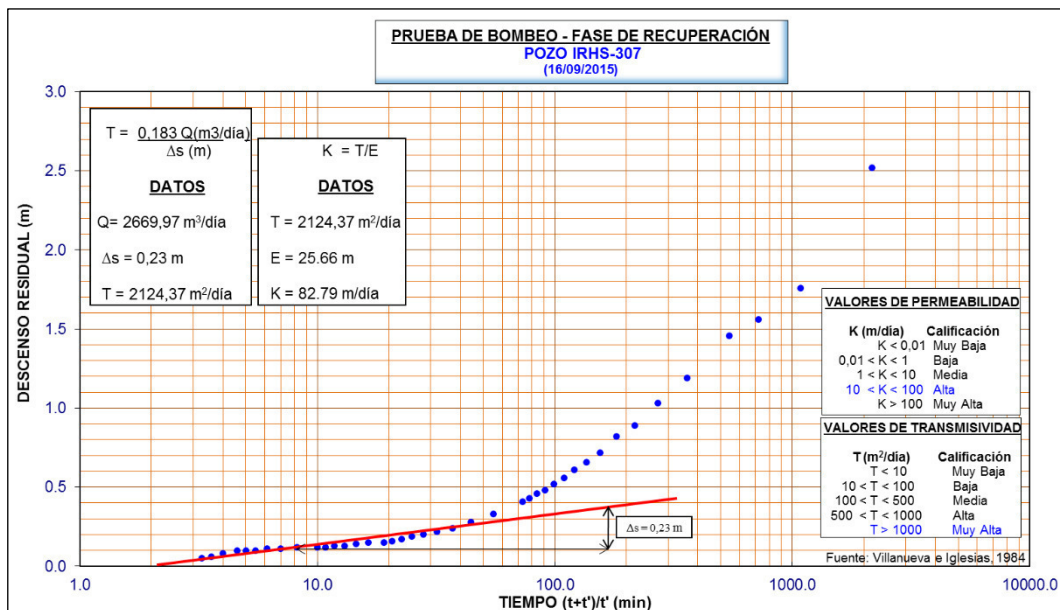
Para realizar la gráfica de recuperación de los pozos, el tiempo (t) se transformó a la forma $(t+t'/t')$, donde:

t = tiempo total de bombeo

t' = tiempo contado a partir del paro de la bomba

Una vez que el tiempo se transformó, esta nueva forma $(t+t'/t')$ se representó en el eje de las ordenadas en escala logarítmica y sus respectivos descensos residuales (s') en el eje abscisas en escala lineal. Los resultados de las pruebas de bombeo se pueden ver en el Anexo N°05.

Figura 28 Gráfica en Excel tiempo residual vs. descenso residual

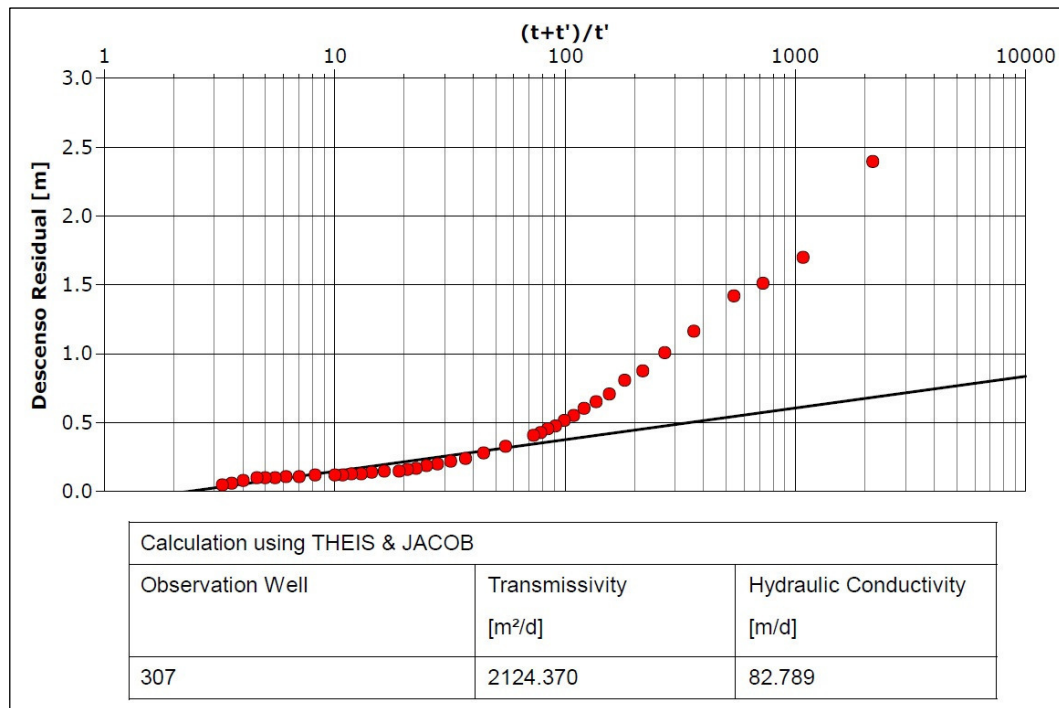
Figura 29 Gráfica en Aquifer-test tiempo residual vs. descenso residual

El cálculo de los parámetros hidráulicos fue realizado mediante el método de Jacob (fase de descenso) y recuperación de Theis (fase de recuperación).

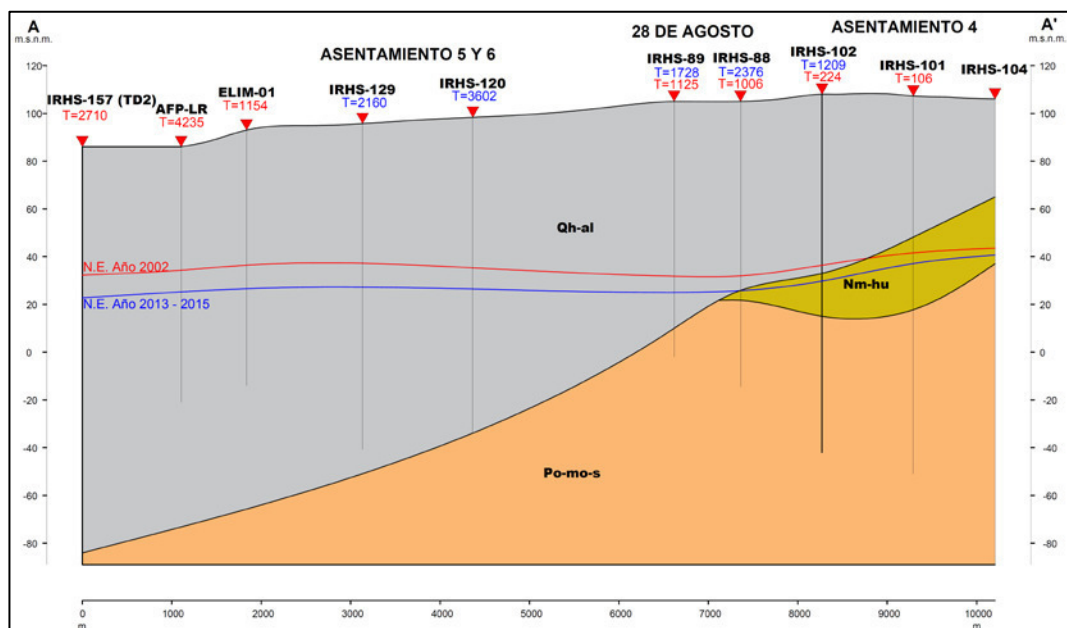
Figura 32 Variación de transmisividad por efectos de descenso piezométrico

por el INRENA (2003), se puede observar que los valores de transmisividad y permeabilidad obtenidos en la zona central del acuífero tienden a permanecer dentro de los rangos con valores altos a muy altos; pero en pruebas ejecutadas en el Asentamiento 4 presentan una considerable disminución de los parámetros hidráulicos, ya que en el año 2002 el nivel estático se encontraba en los depósitos cuaternarios y actualmente ha descendido, encontrándose en contacto con la Formación Huaylillas, provocando que los rangos con valores altos y medios cambien a medios y bajos respectivamente, afectando el rendimiento en estos pozos, tal como se puede observar en las Figuras 32, 33 y 34.

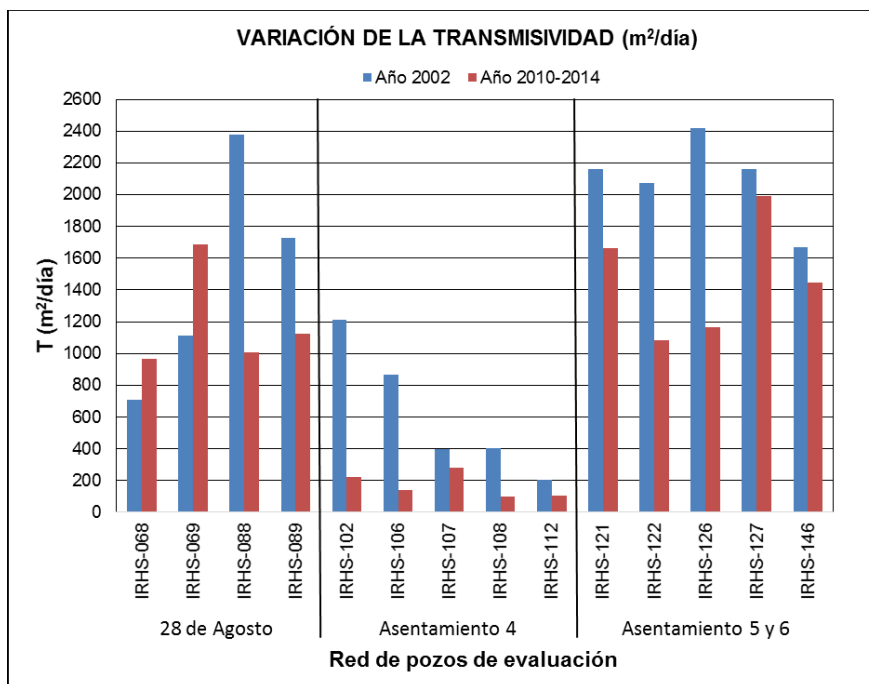
Figura 33 Comparación de la transmisividad

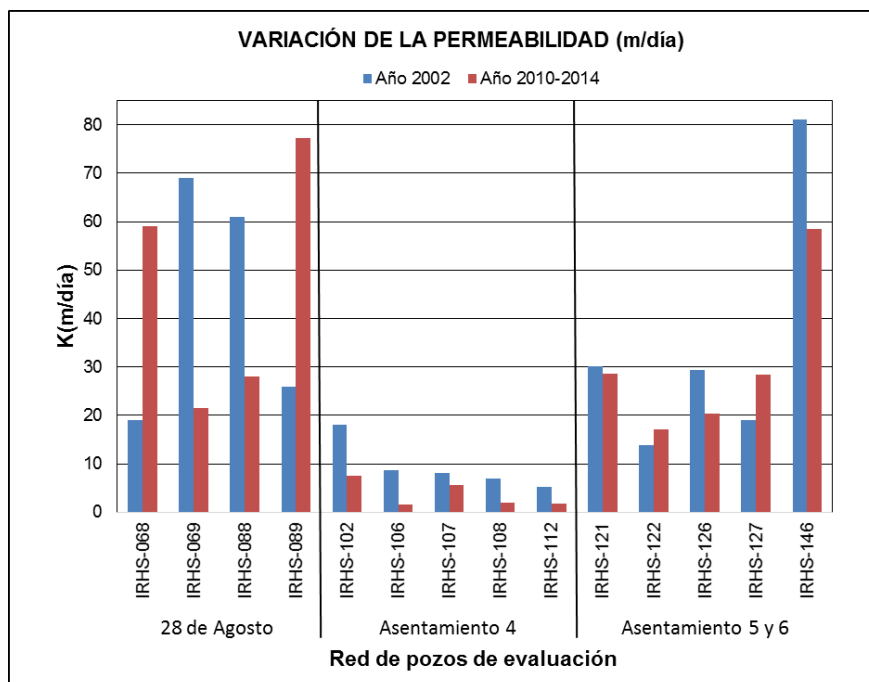
Figura 34 Comparación de la Permeabilidad

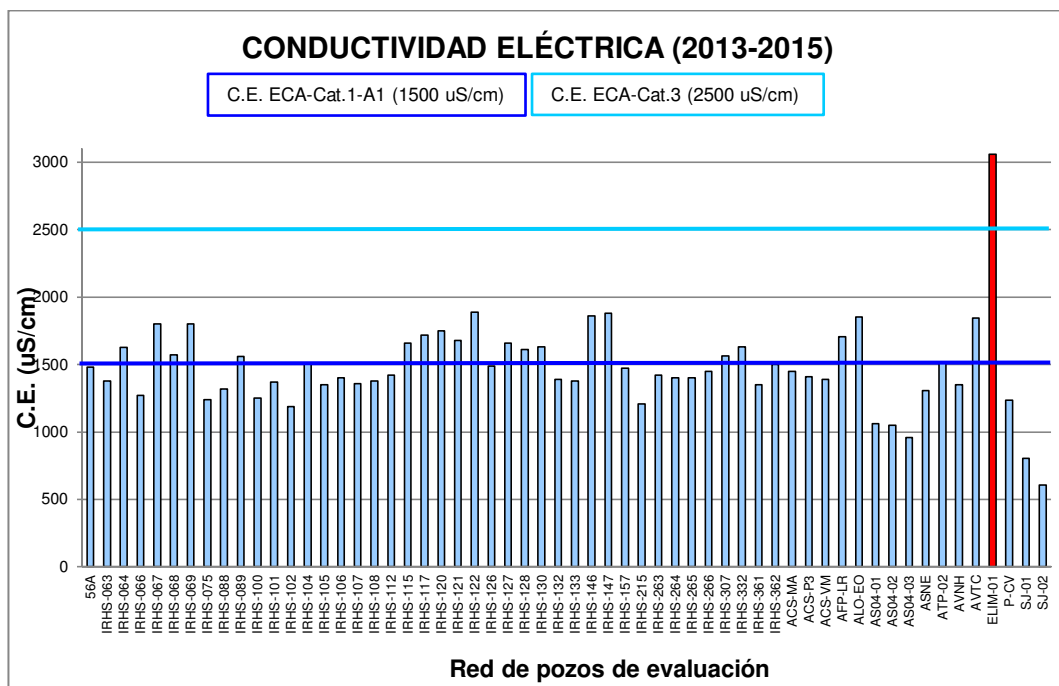
Figura 35 Conductividad eléctrica en aguas subterráneas (2013 - 2015)

En la Figura 35 y Tabla 15 se observa que la conductividad eléctrica de las aguas subterráneas fluctúa entre 607 $\mu\text{S}/\text{cm}$ y 1890 $\mu\text{S}/\text{cm}$, estos valores indican que el agua en estos pozos tienen una baja conductividad, es decir, la concentración de iones disueltos en el agua subterránea tiene concentraciones bajas o moderadas, aunque existe un cambio drástico de la Conductividad Eléctrica en una determinada zona con 3060 $\mu\text{S}/\text{cm}$ (Pozo Elim-01) de forma

El estándar de calidad para agua potable de este parámetro es de 1 500 $\mu\text{S}/\text{cm}$, por lo que el 58% (34 pozos) de estas fuentes tienen buena calidad para ser usadas para fines de agua potable, por el contrario el 40% (23 pozos) sobrepasan los estándares de calidad para fuentes de agua potable pero estarían dentro de lo establecido en el ECA agua para la categoría 3 para fines agrícolas.

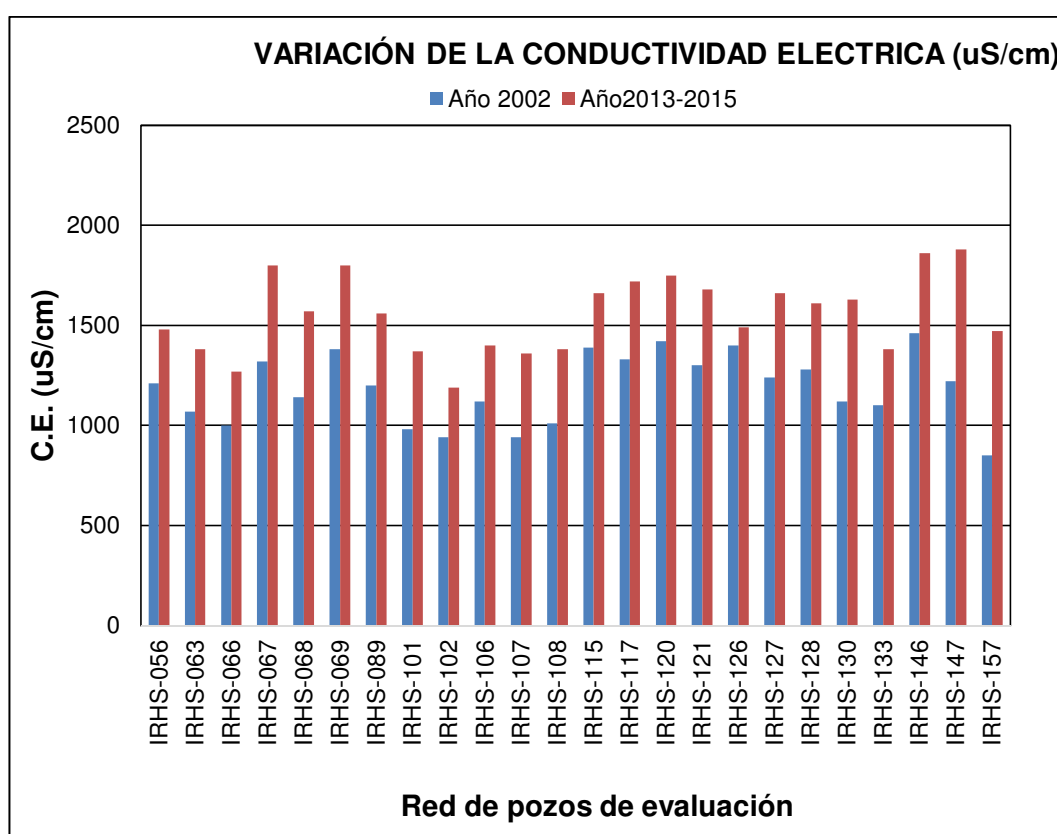
Figura 37 Comparación de la Conductividad Eléctrica del Agua

La evolución en el incremento de la conductividad eléctrica se ve reflejada en la Figura 37 en la cual se realizó una comparación de la conductividad de algunos de los pozos inventariados por el INRENA en el 2002 y los realizados por el PET en el 2013 y el tesista en el 2015, en el cual se ve un incremento significativo en el transcurrir del tiempo.

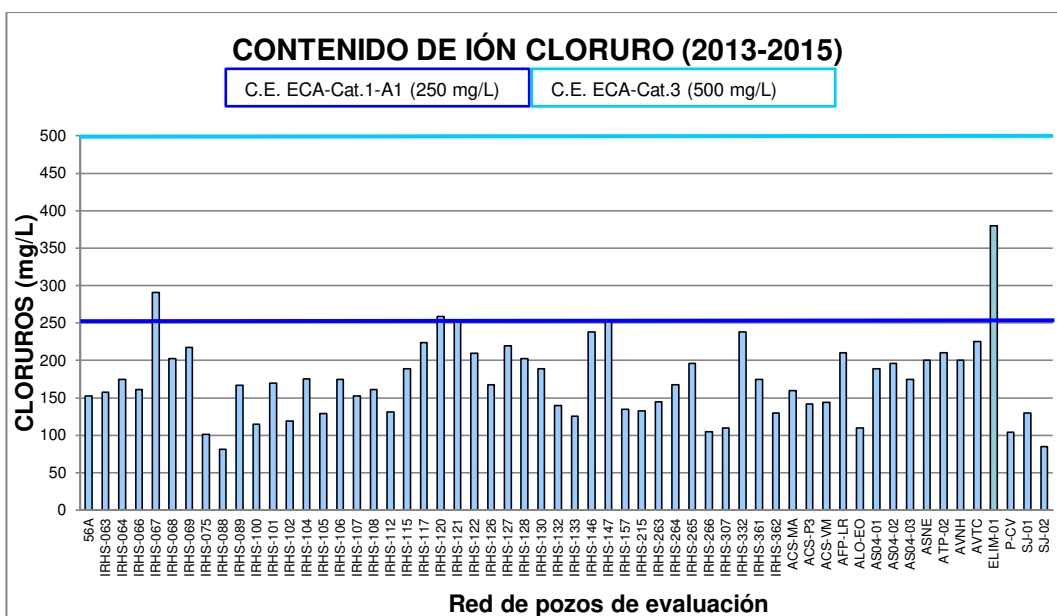
Figura 38 Conductividad eléctrica en aguas subterráneas (2013 - 2015)

El ion cloruro es uno de los más conocidos por sus efectos de salinidad al agua, en general es muy soluble y muy estable en disolución y difícilmente precipitable. Asimismo, no se oxida ni se reduce a aguas minerales. En la Figura 38 y Tabla 16 se observa que el contenido del ión cloruro de las aguas subterráneas fluctúa entre 81,65 mg/l y 380 mg/l.

El estándar de calidad para agua potable de este parámetro es de 250 mg/l, por lo que el 91% (53 pozos) de estas fuentes tienen buena calidad para ser usadas para fines de agua potable, por el contrario el 9% (5 pozos) sobrepasan los estándares de calidad para fuentes de agua potable pero estarían dentro de lo establecido en el ECA agua para la categoría 3 para fines agrícolas.

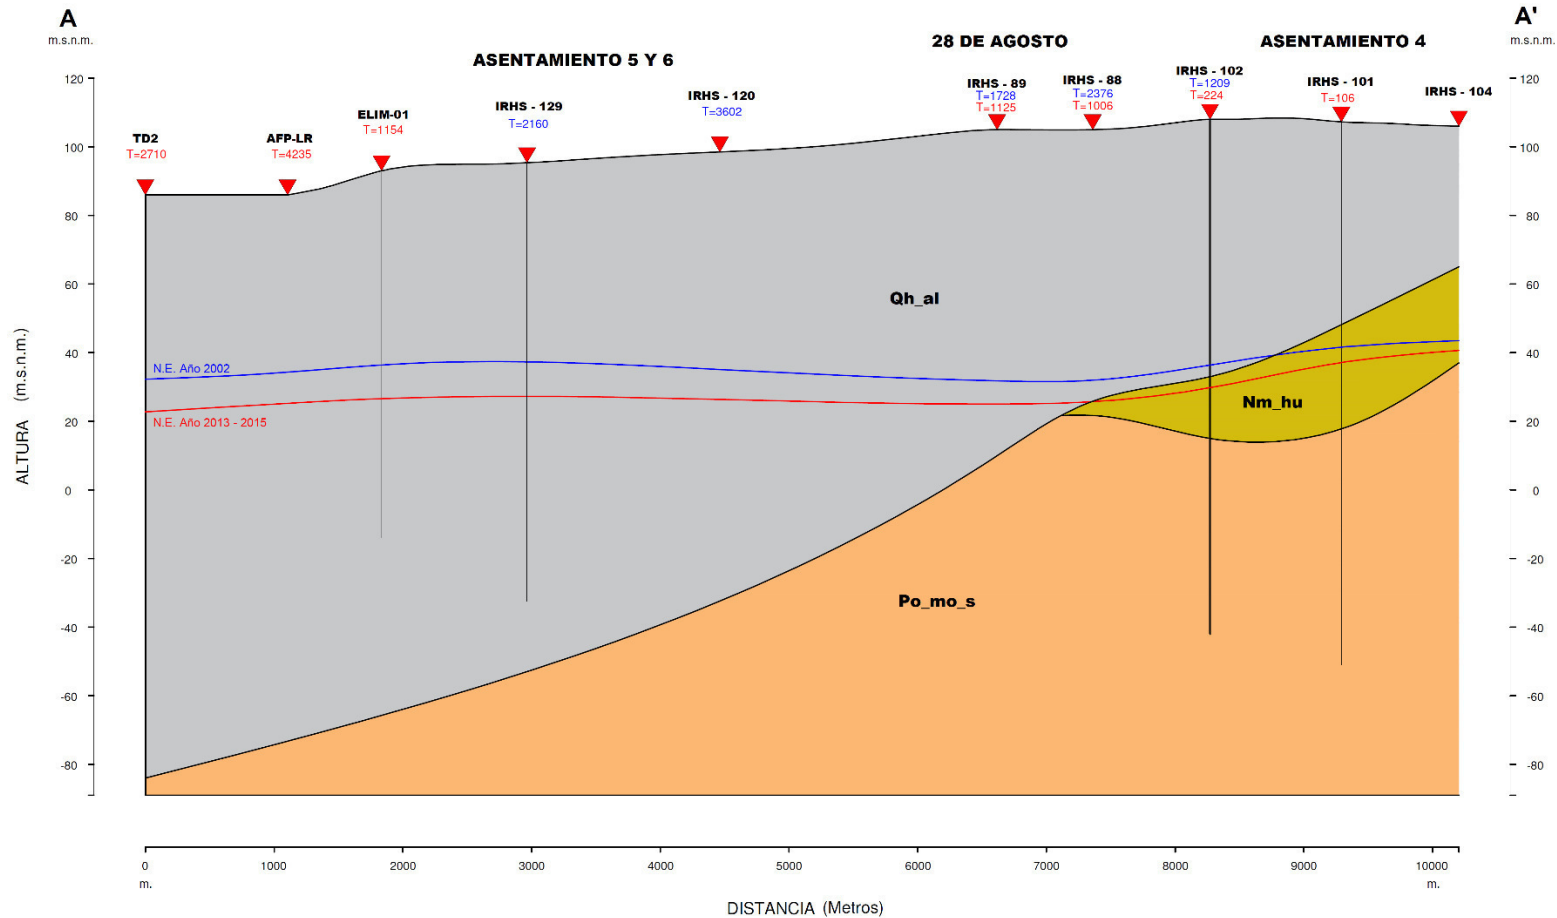
SECCIÓN GEOLÓGICA A-A'

LITOESTRATIGRAFÍA						SIMBOLOGÍA
ERA	SISTEMA	SERIE	UNIDAD	SÍMBOLO	DESCRIPCIÓN	
CENOZOICO	CUATERNARIO	HOLOCENO	DEPÓSITOS ALUVIALES	Qh_al	Gravas, arenas, limos y arcillas.	IRHS 104 Pozo Nivel Estático 2013 - 2015 Nivel Estático 2002 Superficie del terreno
	NEOGENO	MIOCENO	FORMACIÓN HUAYLILLAS	Nm_hu	Tobas riolíticas y riolíticas	
	PALEOGENO	OLIGOCENO	FORMACIÓN MOQUEGUA SUPERIOR	Po_mo_s	Conglomerados con matriz areno limosa y algunos niveles de tobas o material volcánico.

El segundo material está constituido por la Formación Huaylillas, el cual sobreyace a la formación Moquegua, se encuentra a partir de los 41 m (IRHS-104) hasta 150 m (IRHS117) de profundidad; está conformada por tobas riodacíticas de color rosado, con fenocristales de cuarzo, se encuentra muy fracturada a fragmentada. Tiene espesores que alcanzan los 45 m (IRHS-108) a 5 m (IRHS-115) desapareciendo en la zona central del acuífero.

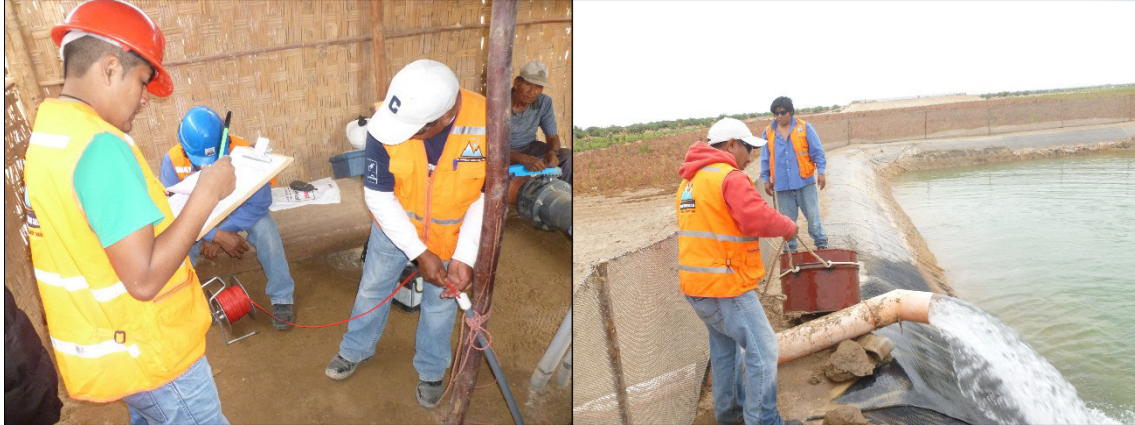
Foto 1 y 2: Medición de niveles de descenso en el pozo IRHS-064 (Coordenadas UTM WGS-84: 347184 Este y 7987009 Norte) y medición de caudales por el método volumétrico, mediante el uso de un cilindro calibrado y un cronómetro.

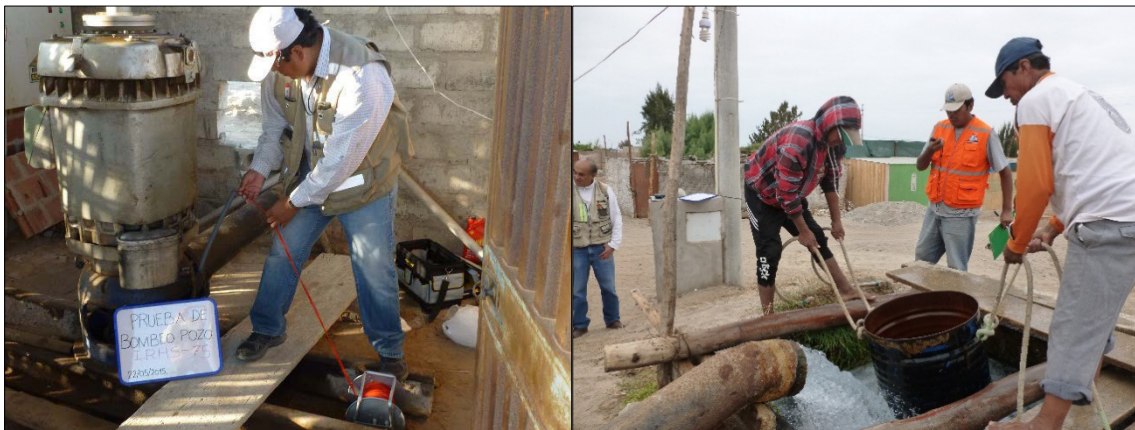
Foto 3 y 4: Medición de niveles de descenso en el pozo IRHS-075 (Coordenadas UTM WGS-84: 348726 Este y 7983708 Norte) y medición de caudales por el método volumétrico, mediante el uso de un cilindro calibrado y un cronómetro.

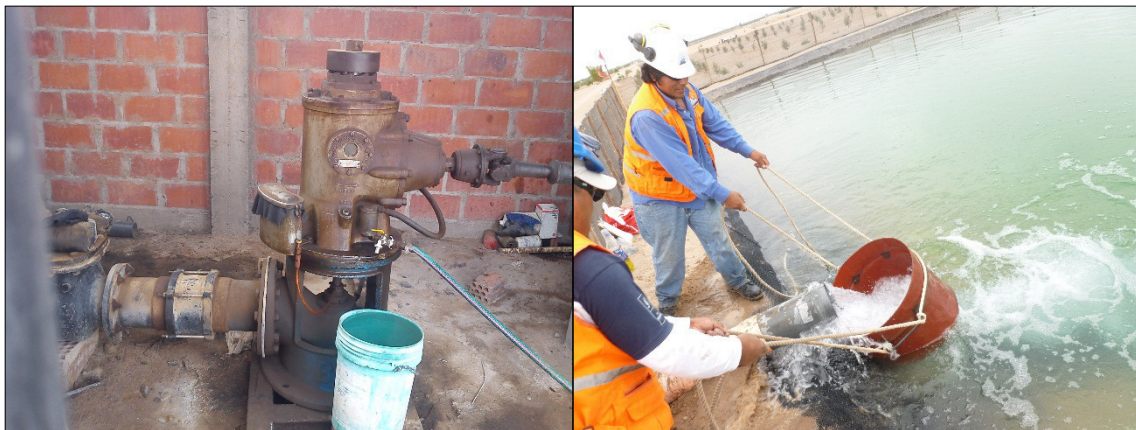
Foto 5 y 6: Medición de niveles de descenso en el pozo IRHS-157 (Coordenadas UTM WGS-84: 349767 Este y 7985380 Norte) y medición de caudales por el método volumétrico, mediante el uso de un cilindro calibrado y un cronómetro.

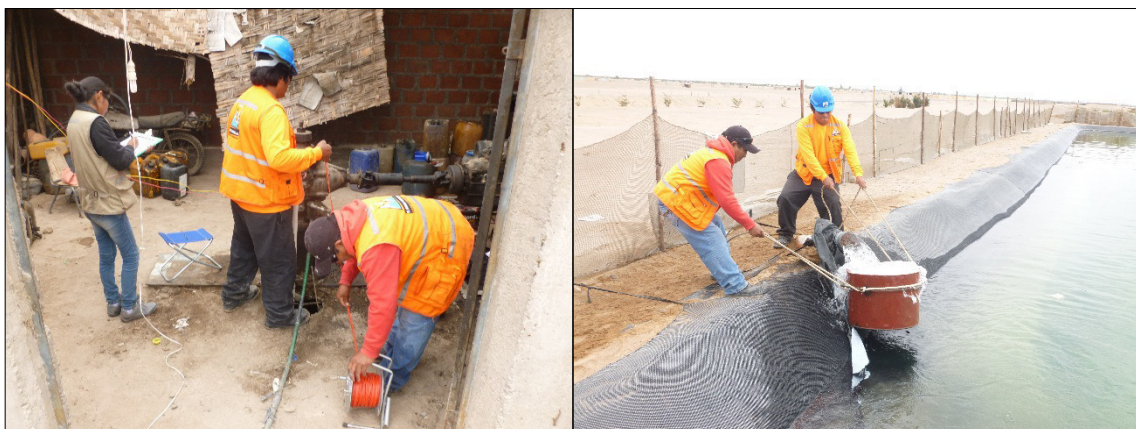
Foto 7 y 8: Medición de niveles de descenso en el pozo IRHS-263 (Coordenadas UTM WGS-84: 353567 Este y 7987260 Norte) y medición de caudales por el método volumétrico, mediante el uso de un cilindro calibrado y un cronómetro.

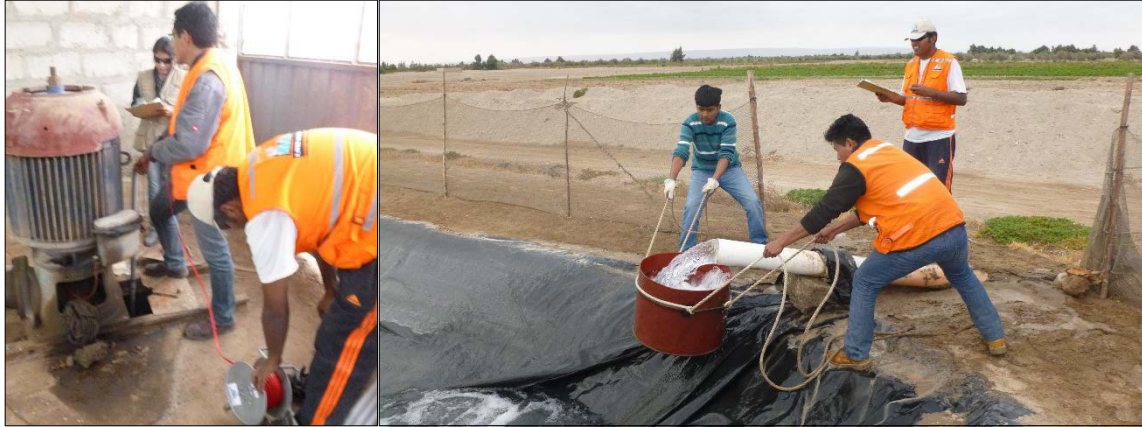
Foto 9 y 10: Medición de niveles de descenso en el pozo IRHS-266 (Coordenadas UTM WGS-84: 350886 Este y 7983662 Norte) y medición de caudales por el método volumétrico, mediante el uso de un cilindro calibrado y un cronómetro.

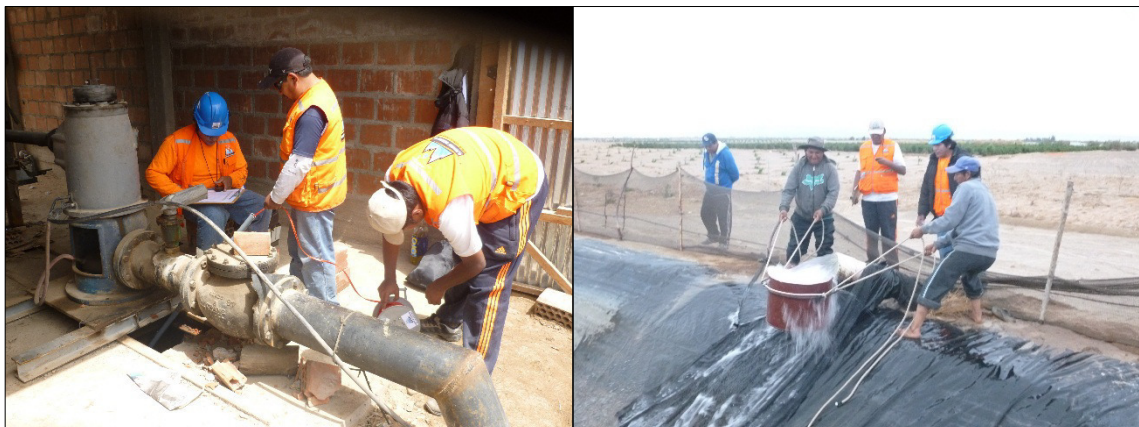
Foto 13 y 14: Medición de niveles de descenso en el pozo IRHS-362 (Coordenadas UTM WGS-84: 347761 Este y 7985797 Norte) y medición de caudales por el método volumétrico, mediante el uso de un cilindro calibrado y un cronómetro.

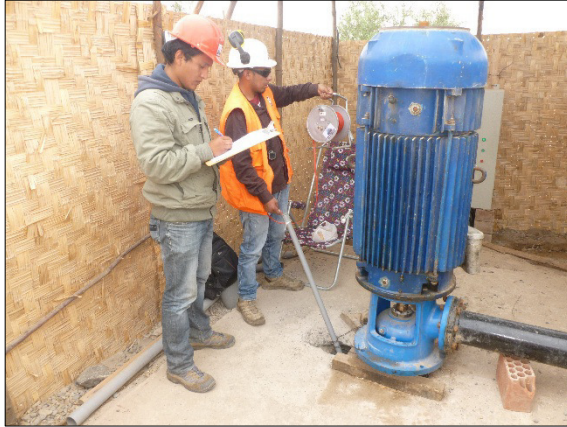
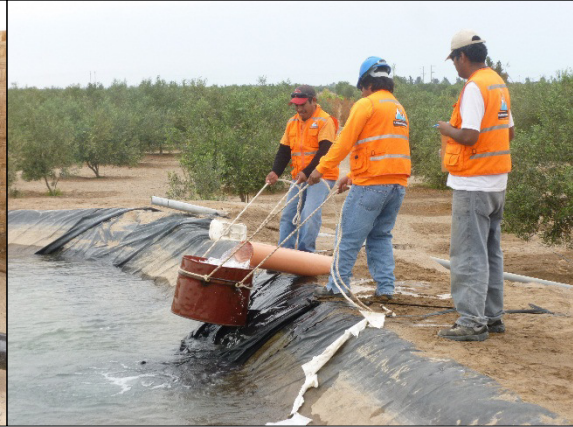
Foto 15 y 16: Medición de niveles de descenso en el pozo N°03 de la Asoc. 4 Suyos (Coordenadas UTM WGS-84: 346123 Este y 7985776 Norte) y medición de caudales por el método volumétrico, mediante el uso de un cilindro calibrado y un cronómetro.

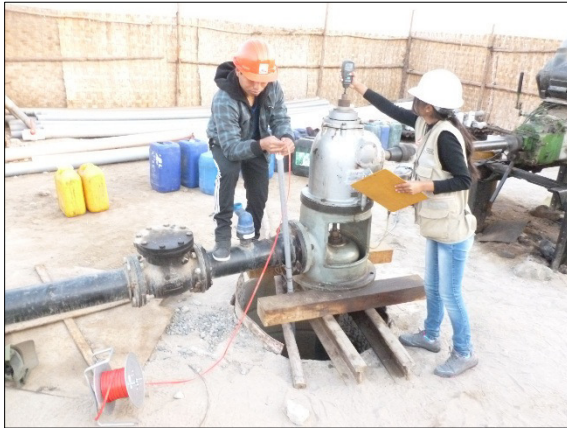
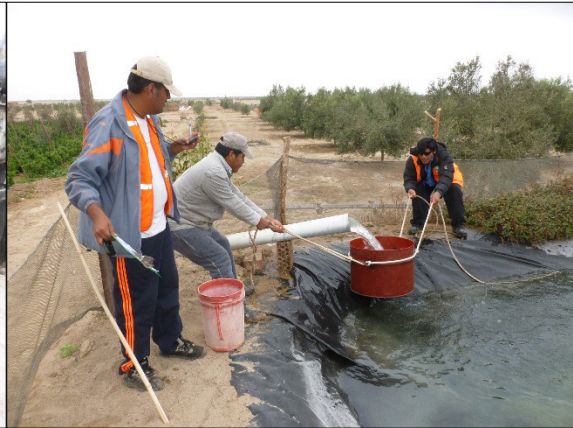
Foto 17 y 18: Medición de niveles de descenso en el pozo La Rosa de la Asoc. Flor de Primavera - Pachacutec (Coordenadas UTM WGS-84: 348775 Este y 7985869 Norte) y medición de caudales por el método volumétrico, mediante el uso de un cilindro calibrado y un cronómetro.

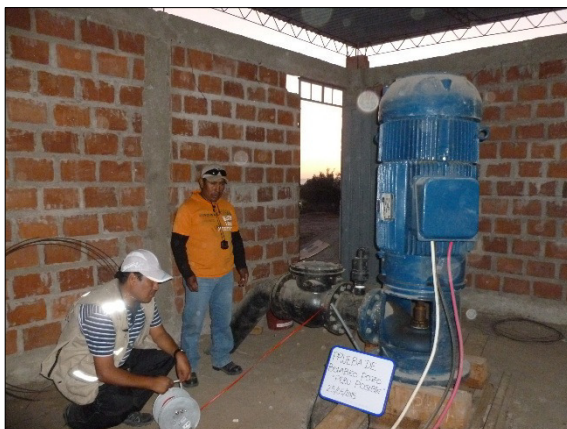
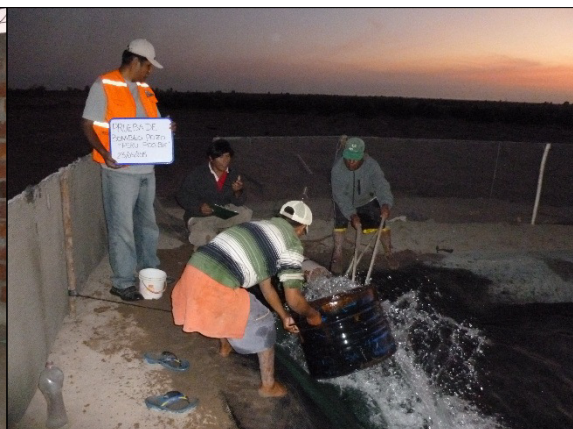
Foto 19 y 20: Medición de niveles de descenso en el pozo El Olivar de la Asoc. Juventud los Olivos (Coordenadas UTM WGS-84: 351737 Este y 7990463 Norte) y medición de caudales por el método volumétrico, mediante un cilindro calibrado y un cronómetro.

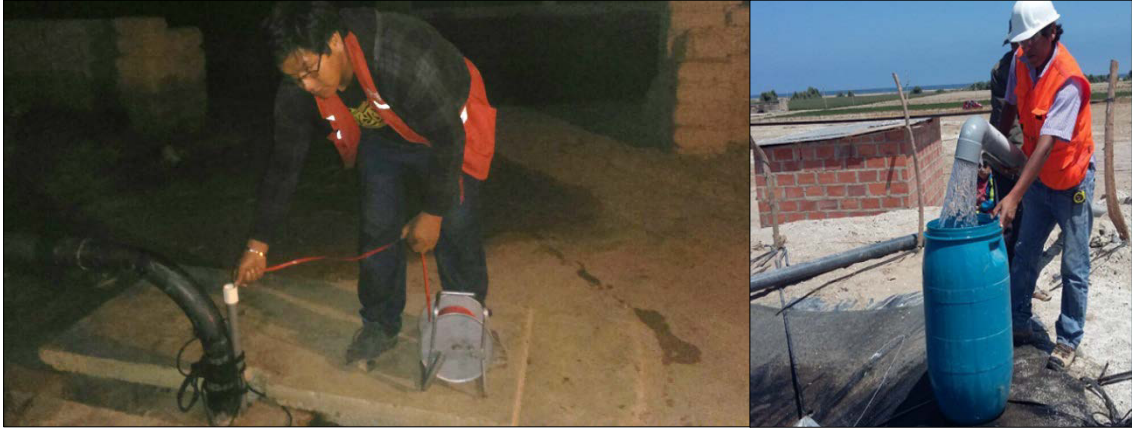
Foto 21 y 22: Medición de niveles de descenso en el pozo N°02 de la Asoc. Perú Posible (Coordenadas UTM WGS-84: 349275 Este y 7984546 Norte) y medición de caudales por el método volumétrico, mediante el uso de un cilindro calibrado y un cronómetro.

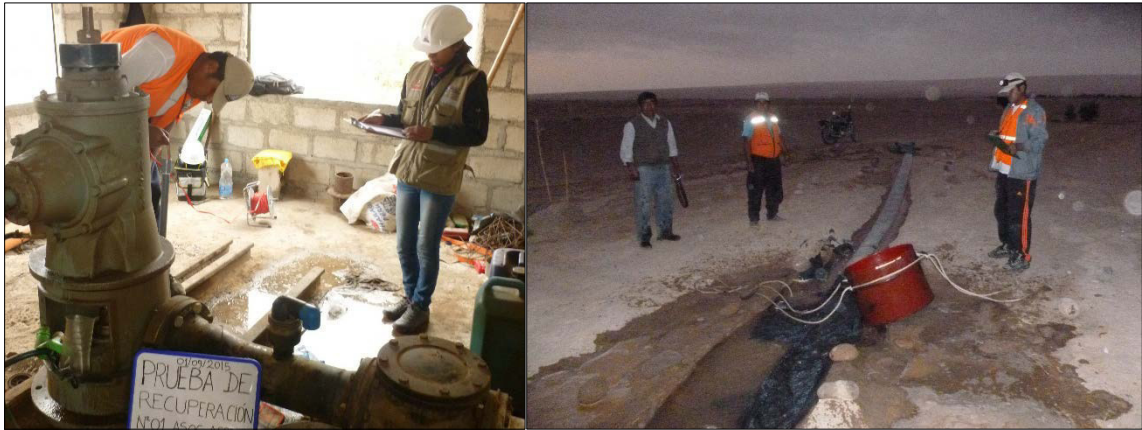
Foto 23 y 24: Medición de niveles de descenso en el pozo Nueva esperanza de la Asoc. Pueblo Libre (Coordenadas UTM WGS-84: 340800 Este y 7990408 Norte) y medición de caudales por el método volumétrico, mediante un cilindro calibrado y un cronómetro.

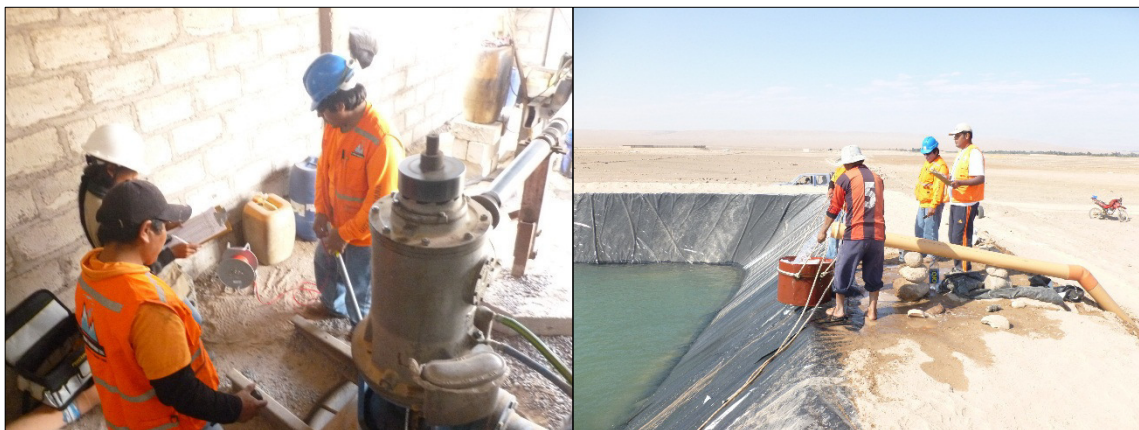
Foto 25 y 26: Medición de niveles de descenso en el pozo N°01 de la Asoc. Tierra Prometida (Coordenadas UTM WGS-84: 346517 Este y 7997139 Norte) y medición de caudales por el método volumétrico, mediante un cilindro calibrado y un cronómetro.

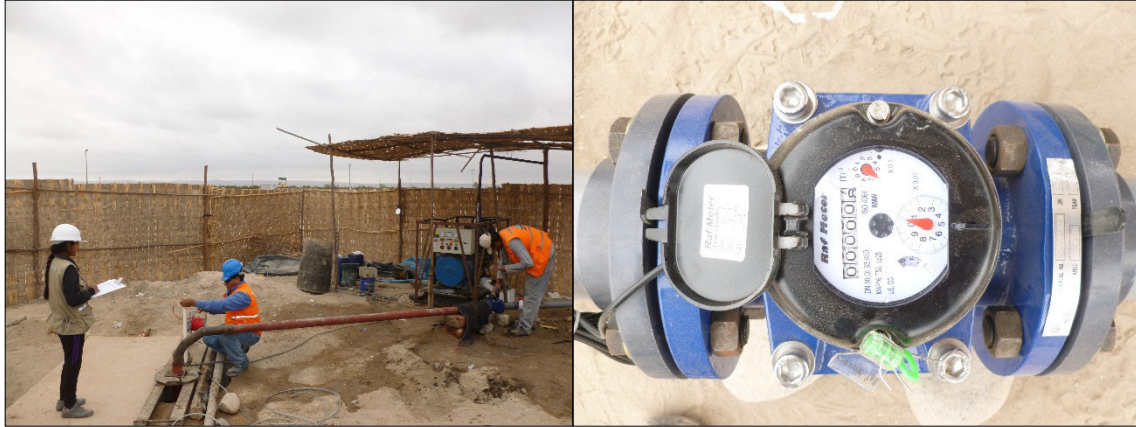
Foto 27 y 28: Medición de niveles de descenso en el pozo N°02 de la Asoc. Tierra Prometida (Coordenadas UTM WGS-84: 346102 Este y 7998203 Norte) y medición de caudales por el método volumétrico, mediante un cilindro calibrado y un cronómetro.

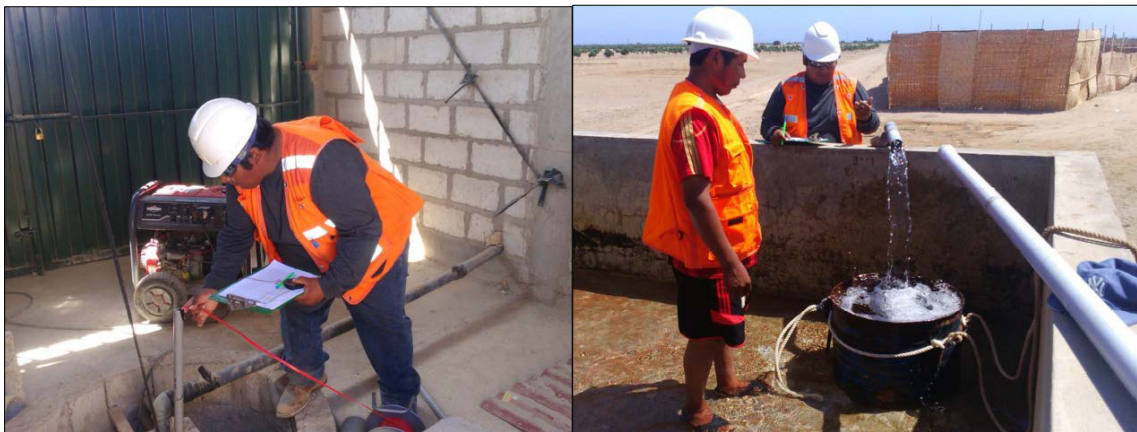
Foto 29 y 30: Medición de niveles de descenso en el pozo Nuevo Horizonte de la Asoc. Vivienda Nuevo Horizonte (Coordenadas UTM WGS-84: 347812 Este y 7991510 Norte) y medición de caudales por caudalímetro, mediante el uso de un cronómetro.

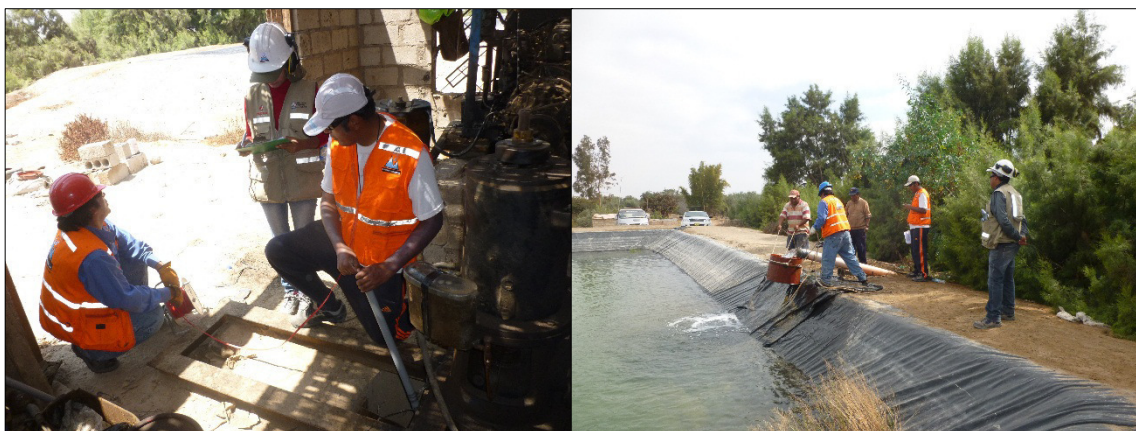
Foto 31 y 32: Medición de niveles de descenso en el pozo Tito Chocano de la Asoc. Vivienda Nueva Generación Tito Chocano (Coordenadas UTM WGS-84: 350547 Este y 7986527 Norte) y medición de caudales por el método volumétrico, mediante el uso de un cilindro calibrado y un cronómetro.
