UNIVERSIDAD NACIONAL JORGE BASADRE GROHMANN

Escuela Profesional de Ingeniería Geológica – Geotecnia

**“CARACTERIZACIÓN HIDRODINÁMICA E HIDROQUÍMICA DEL
ACUÍFERO LA YARADA MEDIA, EN TACNA”**

TESIS

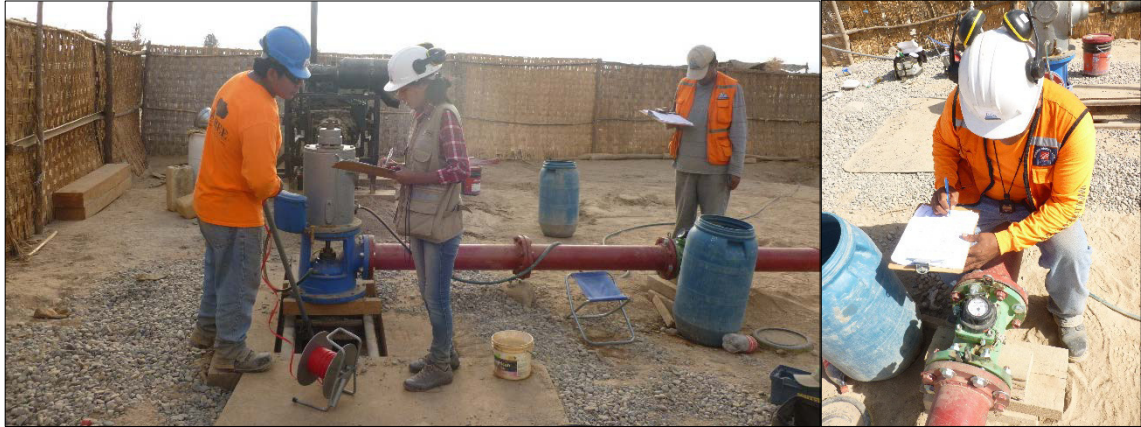
Foto 33 y 34: Medición de niveles de descenso en el pozo ELIM-01 de la Asoc. ELIM (Coordenadas UTM WGS-84: 348888 Este y 7986577 Norte) y medición de caudales por el método volumétrico, mediante el uso de un cilindro calibrado y un cronómetro.

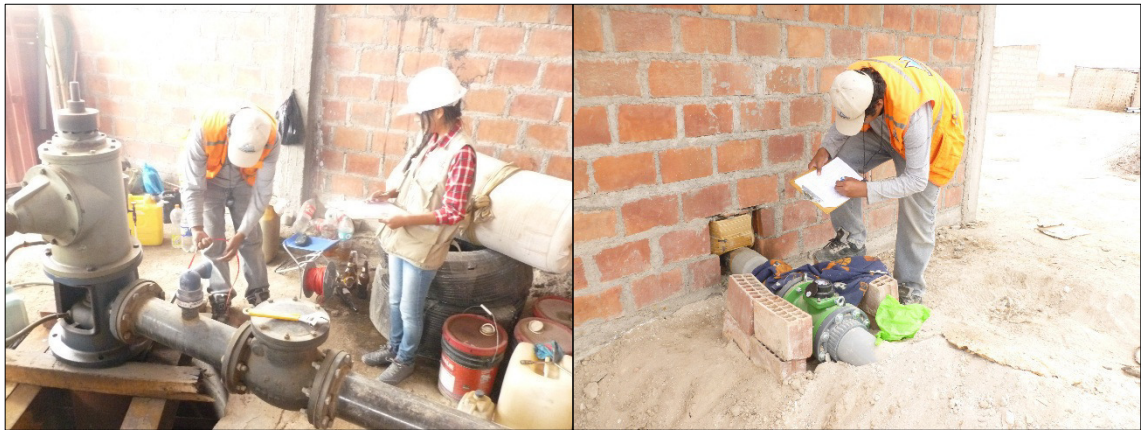
Foto 35 y 36: Medición de niveles de descenso en el pozo Campo Verde de la Asoc. Campo Verde (Coordenadas UTM WGS-84: 345386 Este y 7994275 Norte) y medición de caudales por caudalímetro, mediante el uso de un cronómetro.

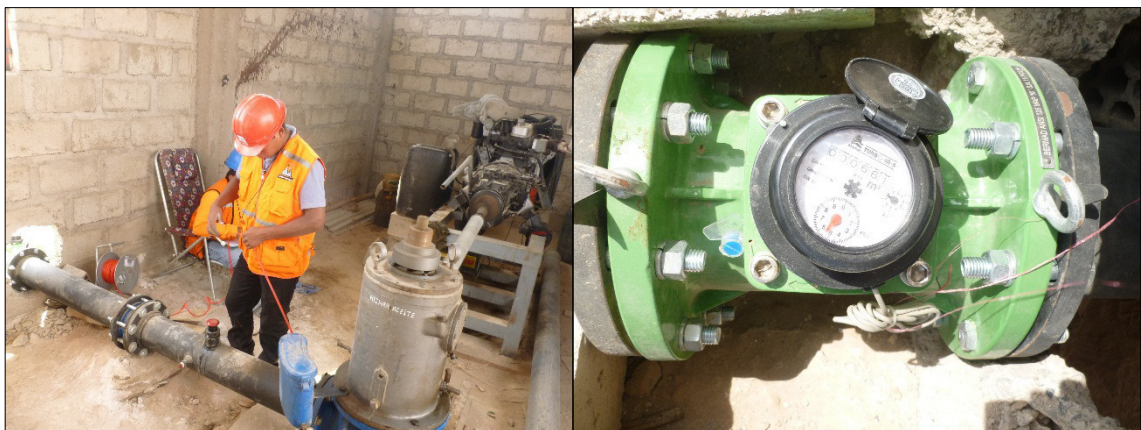
Foto 37 y 38: Medición de niveles de descenso en el pozo N°01 de la Asoc. San Juan (Coordenadas UTM WGS-84: 340300 Este y 7991664 Norte.) y medición de caudales por caudalímetro, mediante el uso de un cronómetro.
