**UNIVERSIDAD NACIONAL JORGE BASADRE GROHMANN**

**ANÁLISIS COMPARATIVO DEL IRI ENTRE EL TELÉFONO INTELIGENTE  
Y EL RUGOSÍMETRO DE MERLÍN, DANDO PROPUESTA DE SOLUCIÓN  
EN LA AVENIDA TARAPACÁ DEL DISTRITO DE TACNA, 2025**

**TESIS**

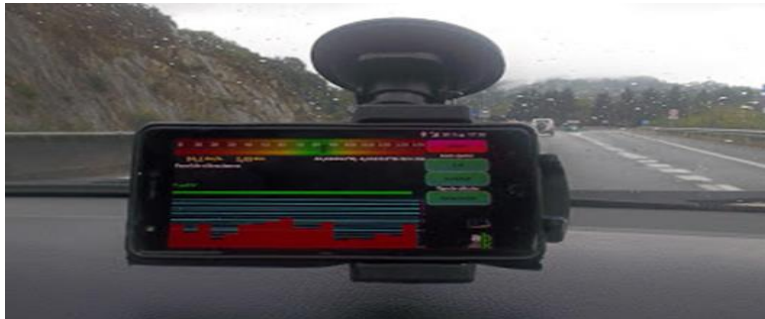
#### Figura 13

*Posición del dispositivo móvil dentro del vehículo.*

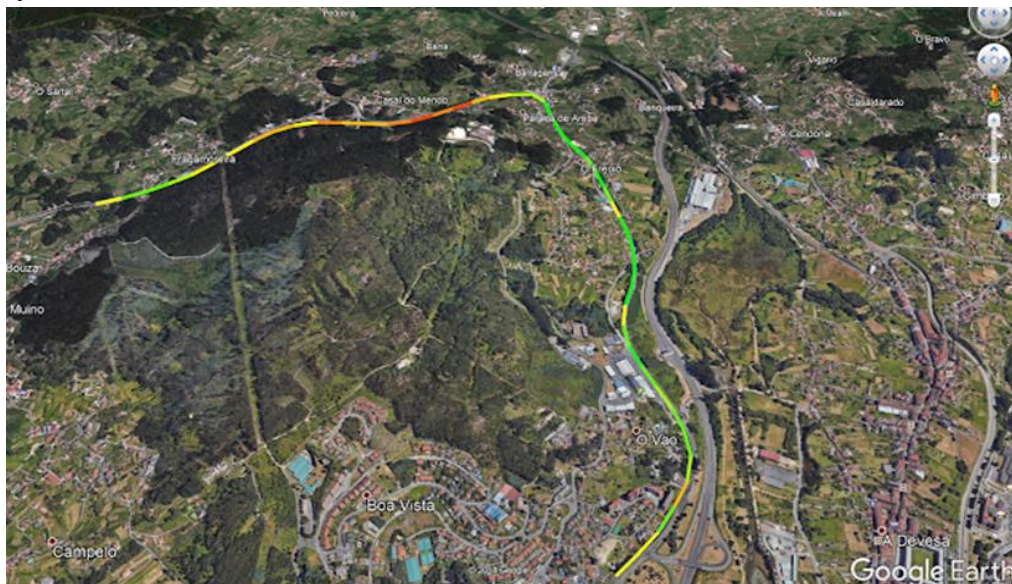
**Figura 15**

*Informe IRI.kml.*

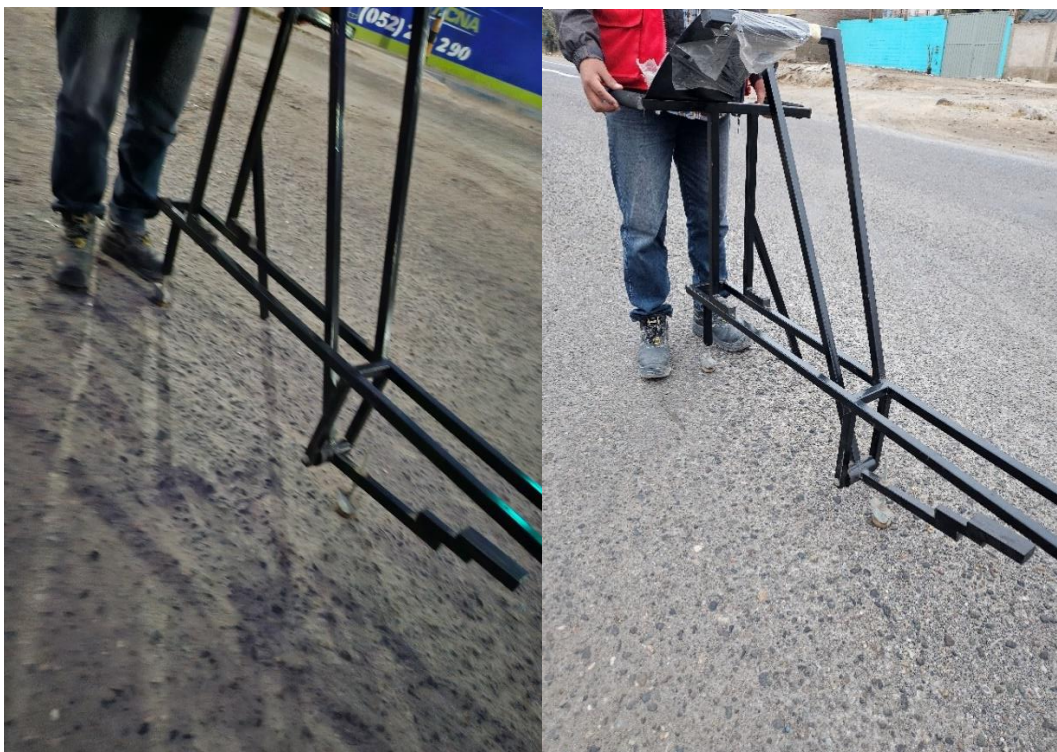
**Figura 16**

*Calibración del equipo en el carril derecho y carril izquierdo*

Nota. En la figura se muestra forma de calibración del equipo utilizando las pastillas de bronce

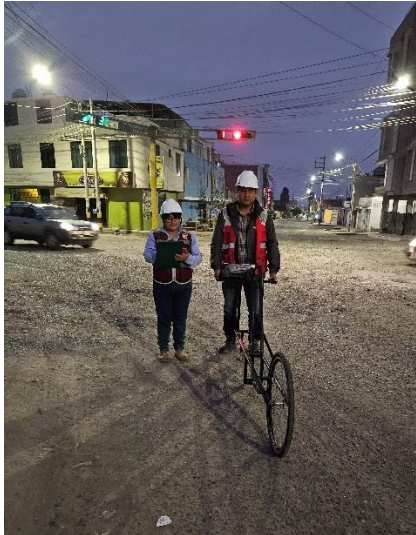
**Figura 17**

*Inicio de la prueba carril derecho*

Nota. En la figura se muestra el inicio de la evaluación del IRI, carril derecho

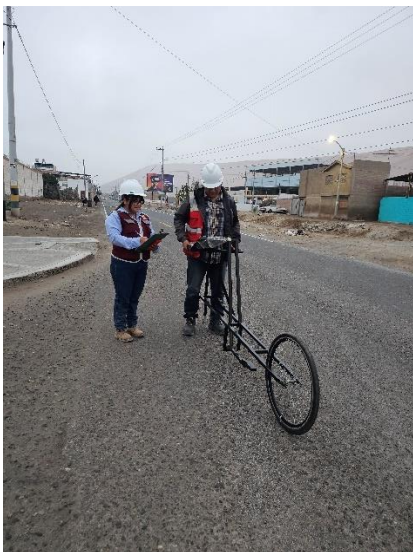
**Figura 18**

*Inicio de la prueba carril izquierdo*

Nota. En la figura se muestra el inicio de la evaluación del IRI, carril izquierdo

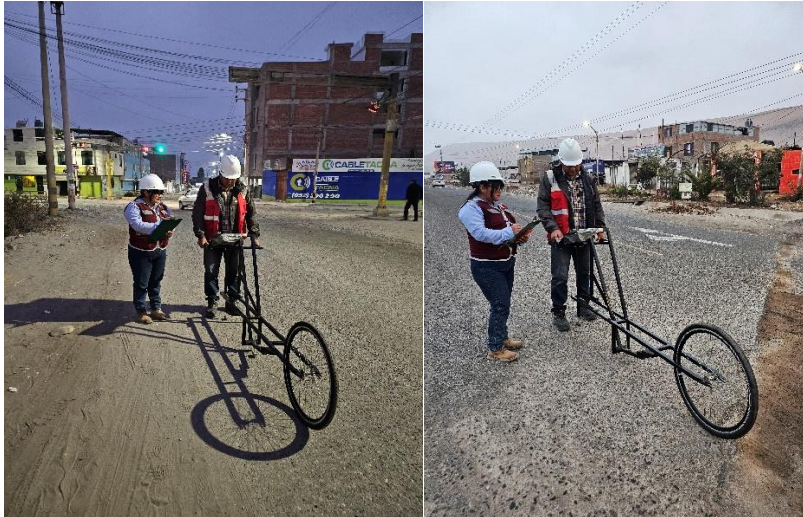
**Figura 19**

*Evaluación carril derecho e izquierdo, tramo I*

Nota. En la figura se muestra la evaluación de la rugosidad

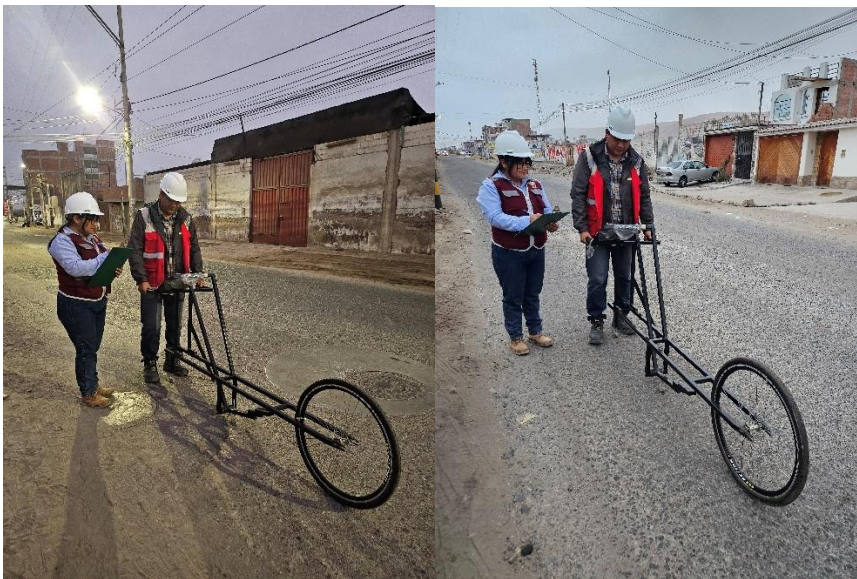
**Figura 20**

*Evaluación de la rugosidad tramo II*

Nota. En la figura se muestra evaluación de la rugosidad

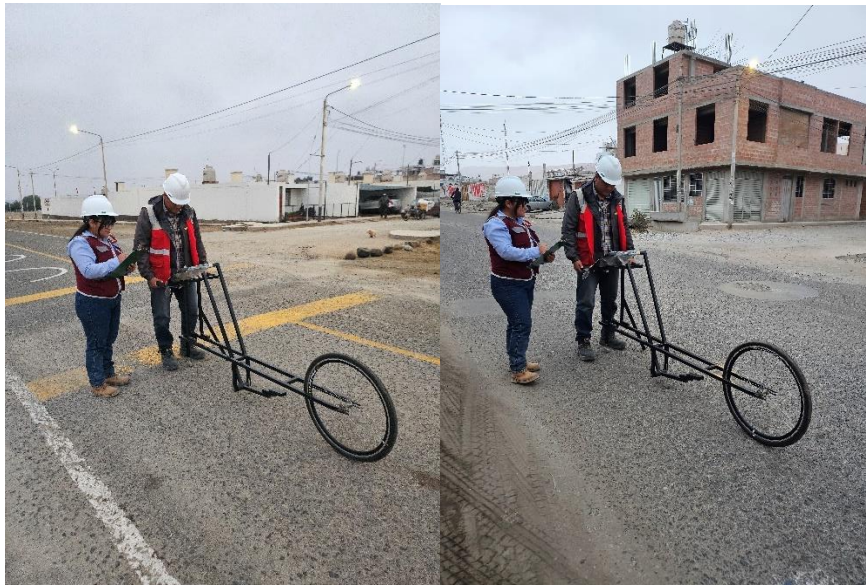
**Figura 21**

Evaluación de la rugosidad tramo III

Nota. En la figura continua la evaluación de la rugosidad

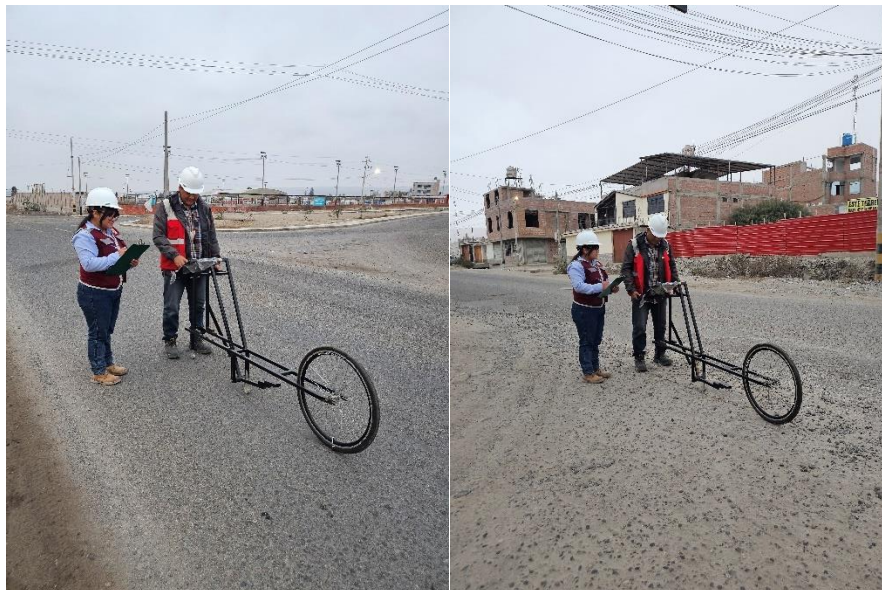
**Figura 22**

*Evaluación de la rugosidad tramo IV*

Nota. En la figura se muestra evaluación de la rugosidad en su tramo final

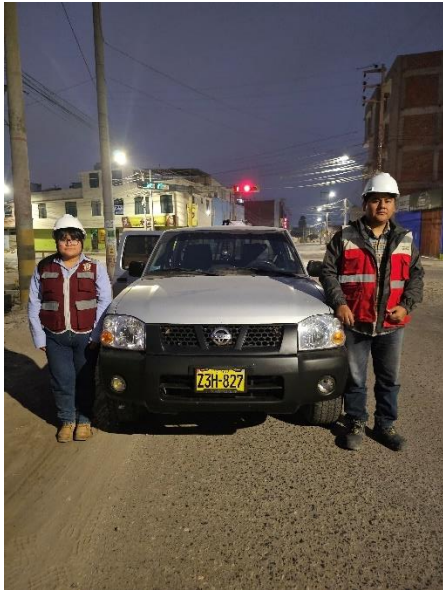
**Figura 23**

Camioneta utilizada en la determinación de la rugosidad mediante el aplicativo ABAKAL IRI

Nota. En la figura se muestra la evaluación con la aplicación ABAKAL IRI en el carril derecho e izquierdo

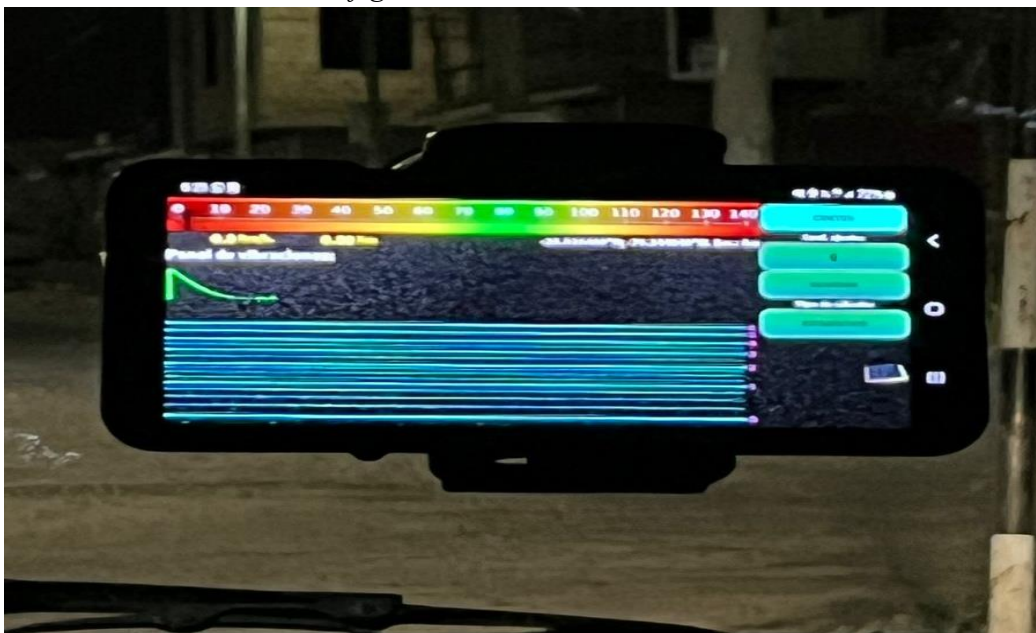
**Figura 25**

*Inicio de la evaluación configurando el ABAKAL IRI*

Nota. En la figura se visualiza la configuración del teléfono por estadísticos

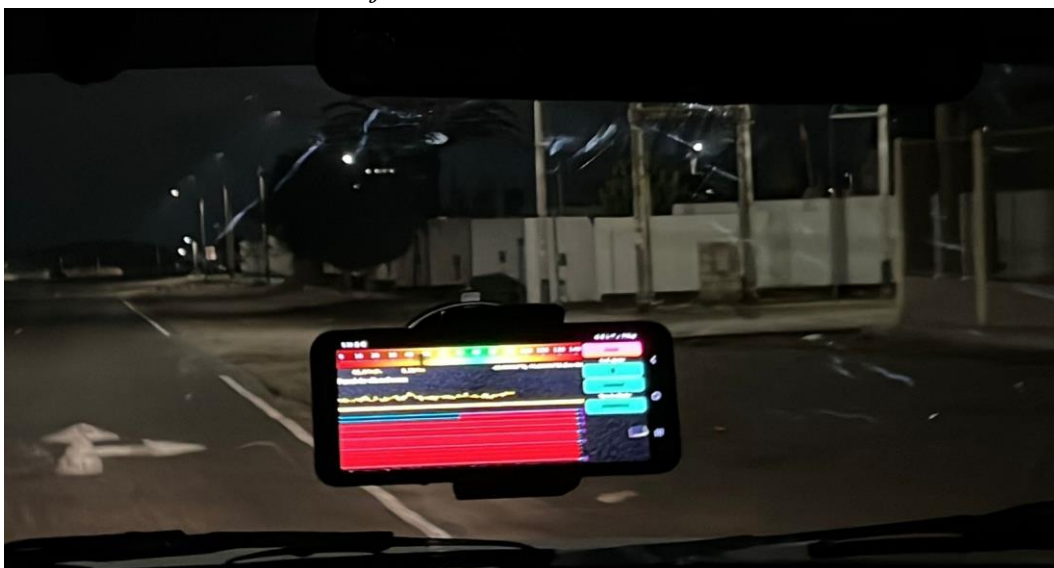
**Figura 26**

*Evaluación de datos IRI en ejecución carril derecho*

Nota. En la figura se visualiza la toma de datos cada 100m. con el ABAKAL IRI

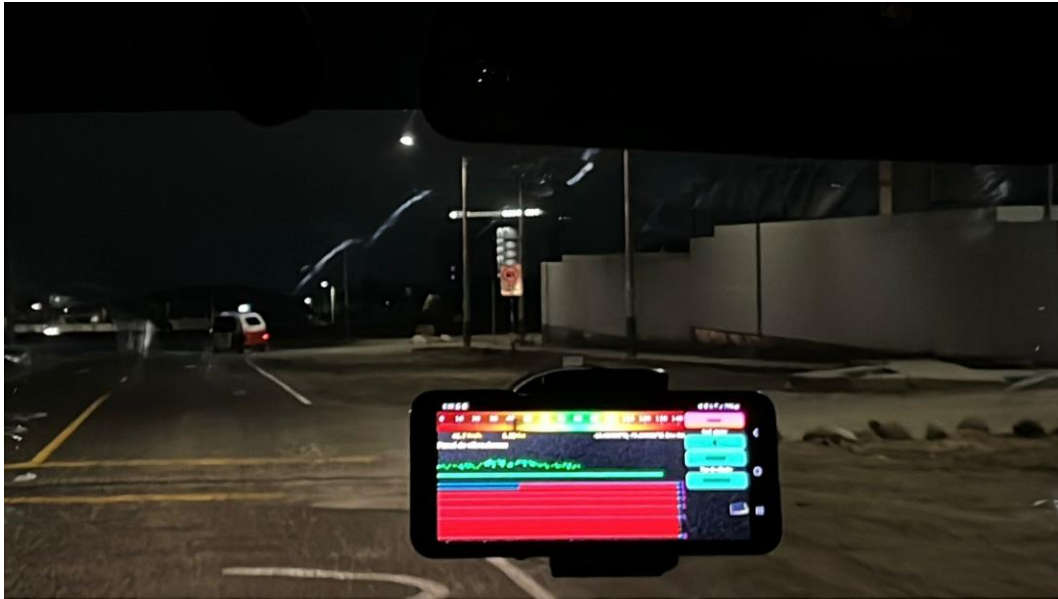
### **Figura 27**

*Recopilación de datos IRI en pleno ensayo, carril izquierdo*

Nota. En la figura se visualiza la toma de datos cada 100m. con el ABAKAL IRI

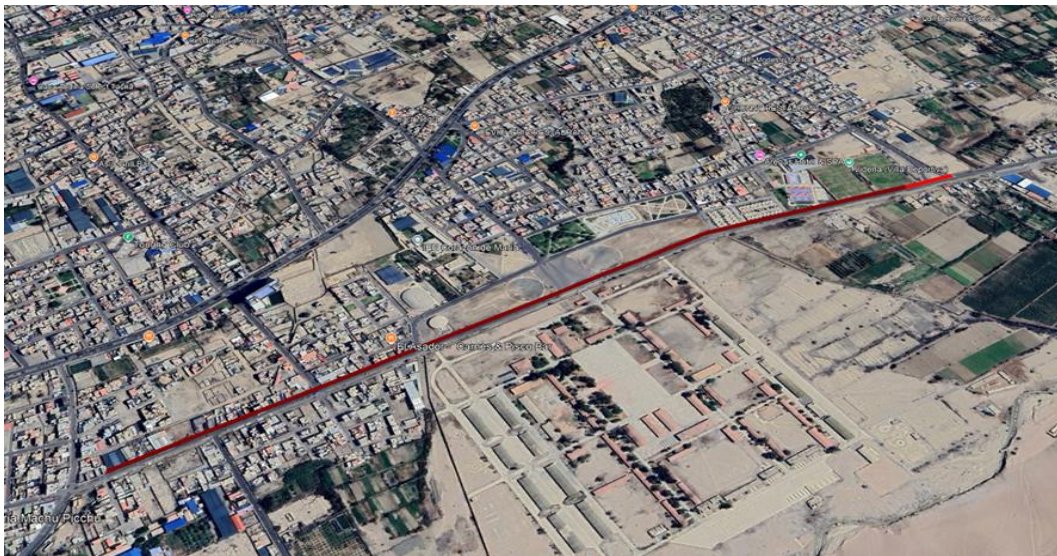
**Figura 39**

*Desplazamiento por carril derecho utilizando aplicativo ABAKAL*

Nota. En la figura se puede ver el desplazamiento por la avenida Tarapacá considerando colores de acuerdo con el valor IRI

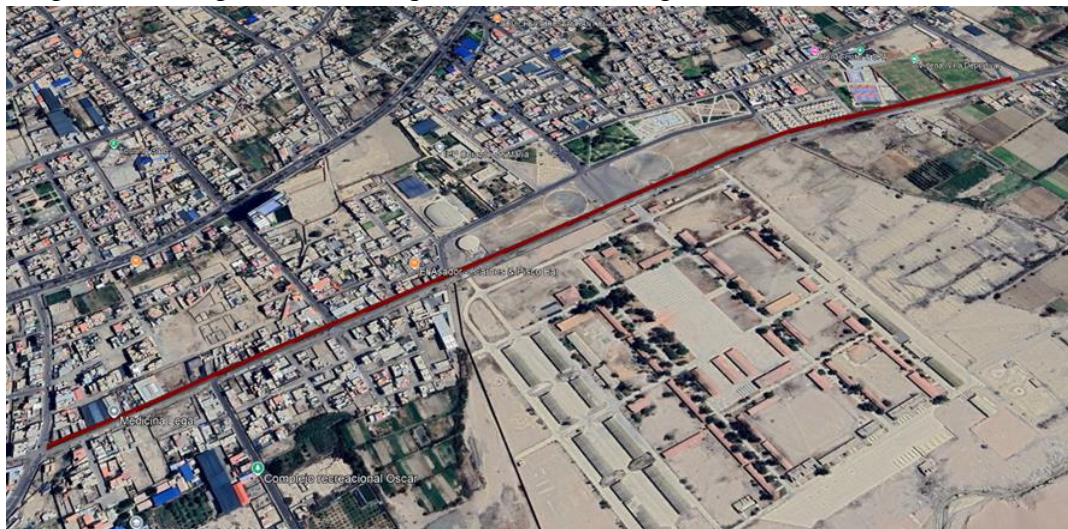
**Figura 41**

*Desplazamiento por el carril izquierdo utilizando aplicativo ABAKAL*

*Nota. En la figura se puede ver el desplazamiento por la avenida Tarapacá, carril izquierdo considerando colores de acuerdo con el valor IRI*
