**IMPLEMENTACIÓN DEL SISTEMA DE INFORMACIÓN
GEOGRÁFICA PARA LA REHABILITACIÓN DE LA AV.
INTERNACIONAL - CIUDAD NUEVA, TACNA - 2024**

TESIS

Tacna – Perú

2024

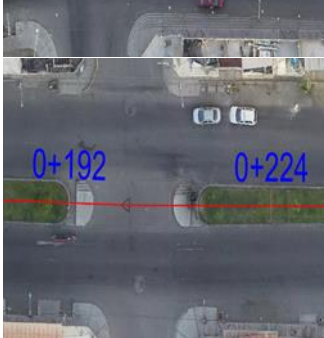
17° 59' 20.019" S	70° 14' 47.351" W	Derecha	22.23	Muy Malo
				Izquierda	21.64	
U-07

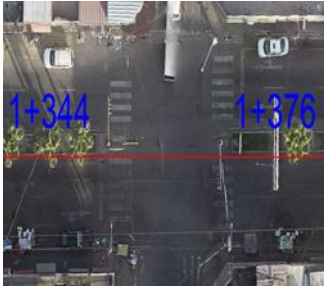
U-43

17° 58' 55.911" S 70° 14' 9.283" W	Derecha	21.08	Muy Malo
			Izquierda	20.30	Muy Malo
U-49

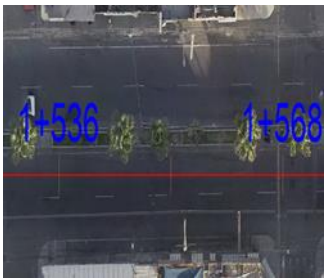
17° 58' 52.271" S 70° 14' 3.978" W	Derecha	24.67	Muy Malo
			Izquierda	15.57	Muy Malo
U-55

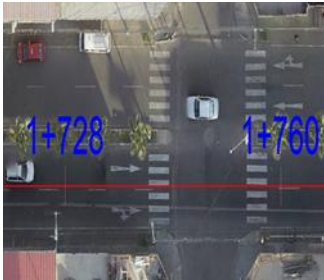
17° 58' 48.669" S 70° 13' 58.645" W	Derecha	18.35	Muy Malo
			Izquierda	15.31	Muy Malo
U-61

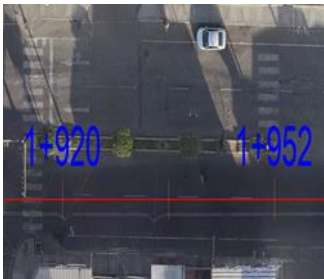
17° 58' 45.065" S 70° 13' 53.312" W	Derecha	26.50	Malo
			Izquierda	25.90	Malo
U-67
