“APLICACIÓN DEL MÉTODO PCI EN LA INSPECCIÓN SITUACIONAL DEL
PAVIMENTO ASFÁLTICO EN LA AV. MUNICIPAL, TRAMO ÓVALO
CUZCO – CALLE CRISTOBAL COLÓN, GREGORIO
ALBARRACÍN LANCHIPA – TACNA - 2023”

TESIS

Bach. JESÚS FIDEL TACCA HUANCA

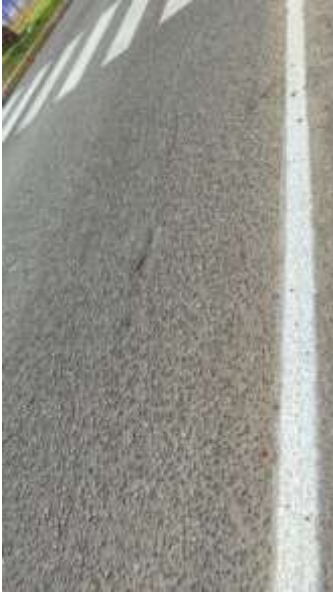
AV. MUNICIPAL – TRAMO A (*norte-sur*) – Unidad de muestra U-6

Fisura Longitudinal

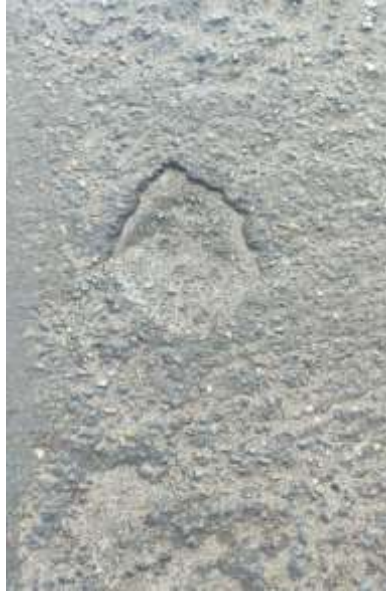
Hueco

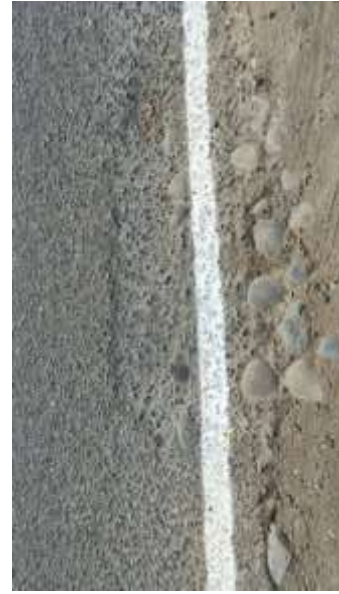
Hueco

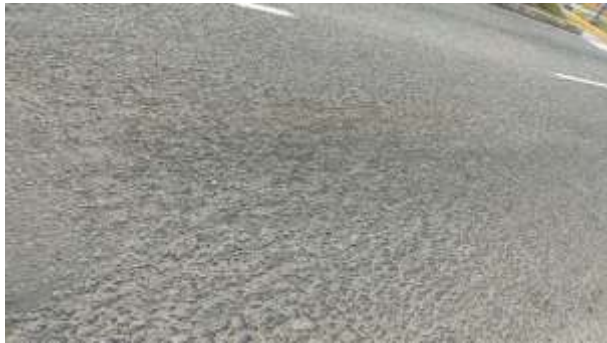
Exudación

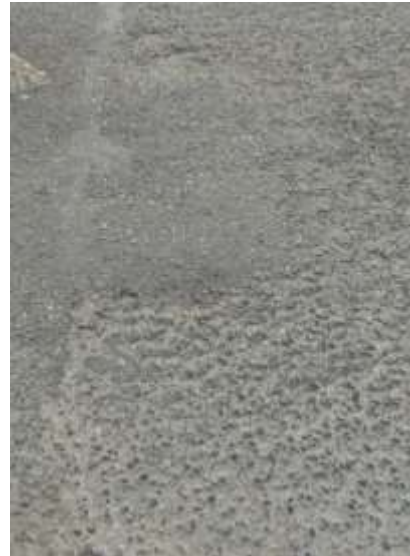
Parqueo

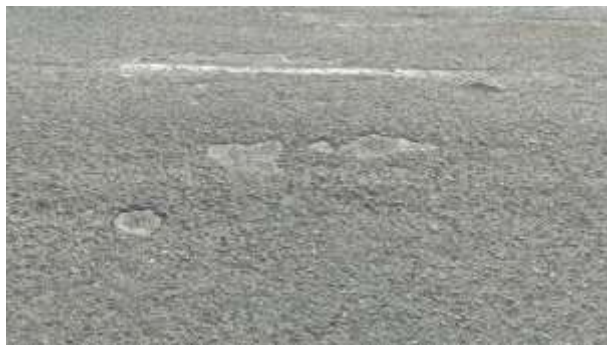
Hueco

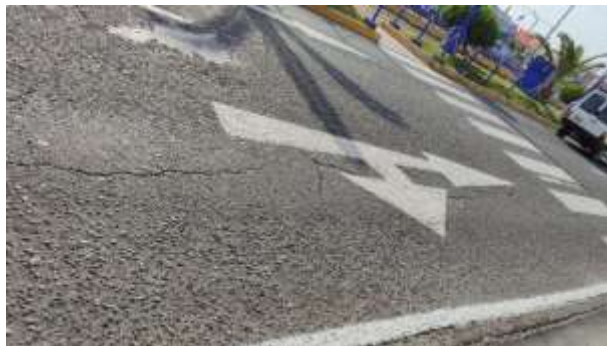
Fisura Longitudinal

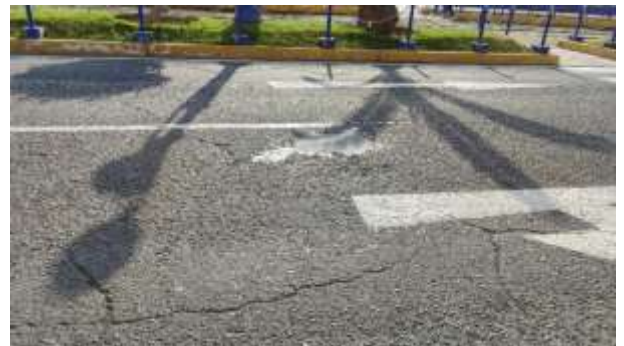
Parqueo

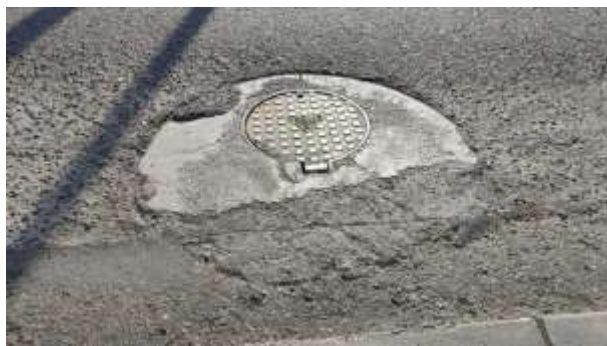
Parqueo

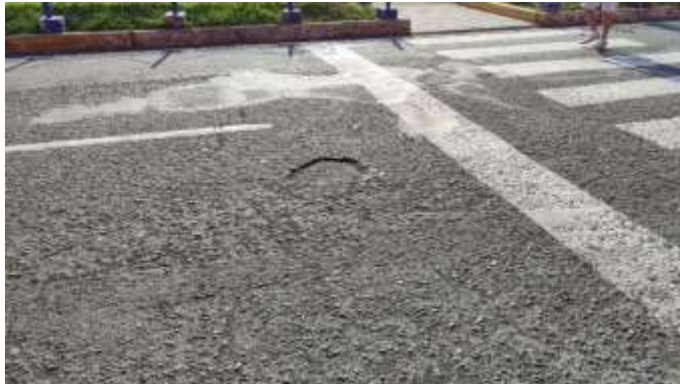
Hueco

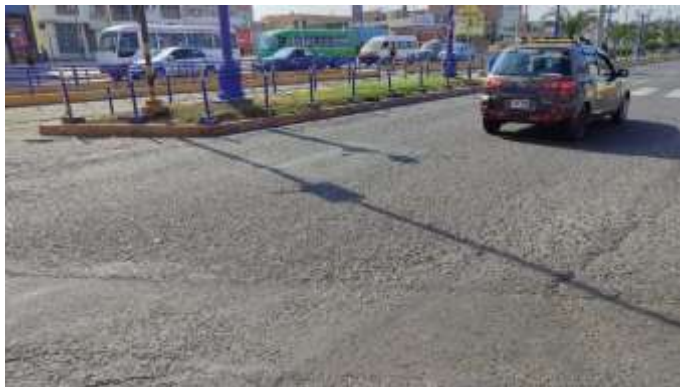
Parcheo

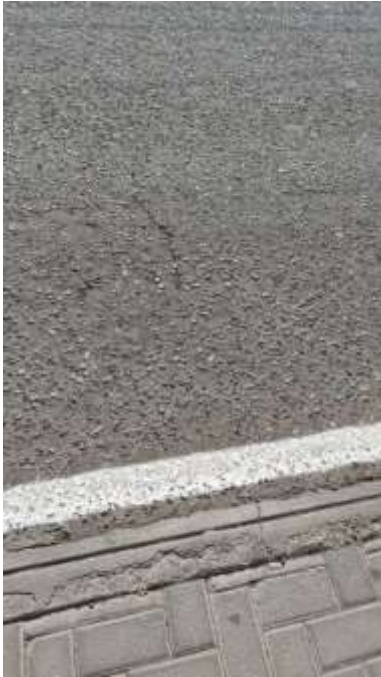
AV. MUNICIPAL – TRAMO A (*norte-sur*) – Unidad de muestra U-18

Fisura Transversal

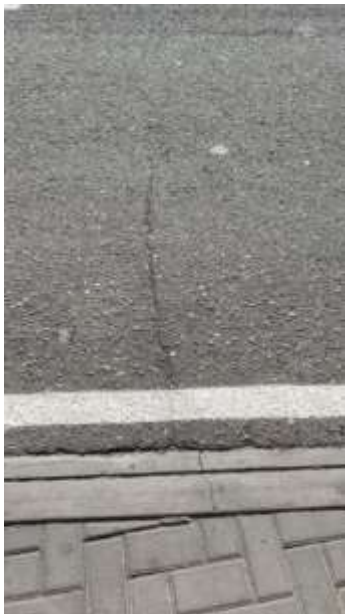
Fisura Transversal

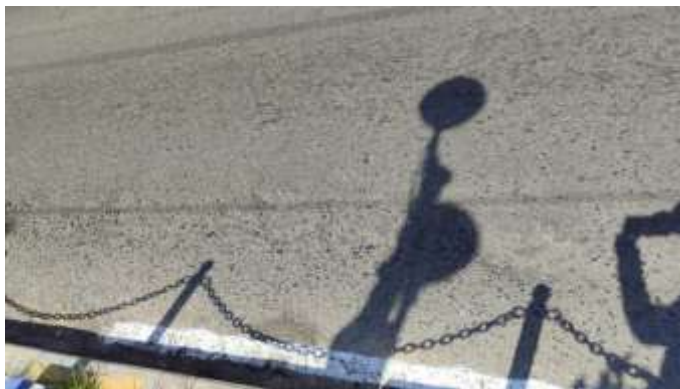
Hueco

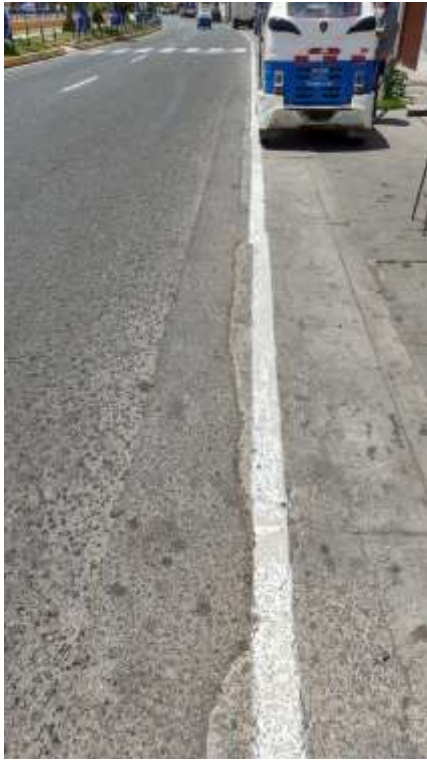
Parcheo

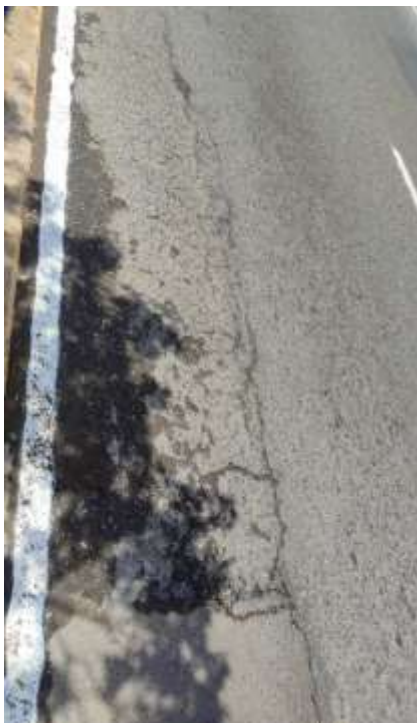
Piel de cocodrilo

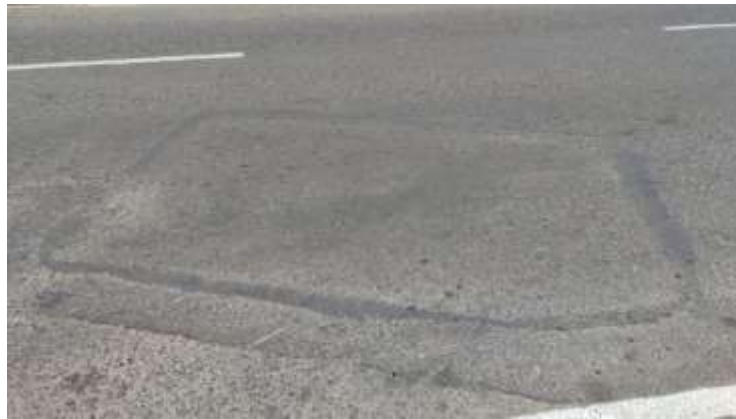
Parcheo

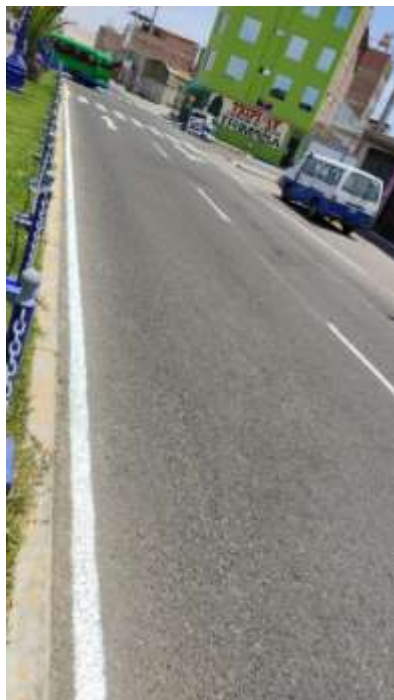
Piel de cocodrilo

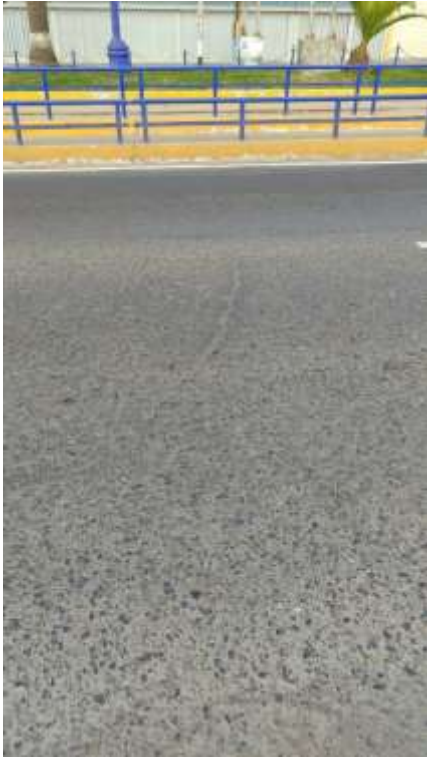
Fisura Transversal

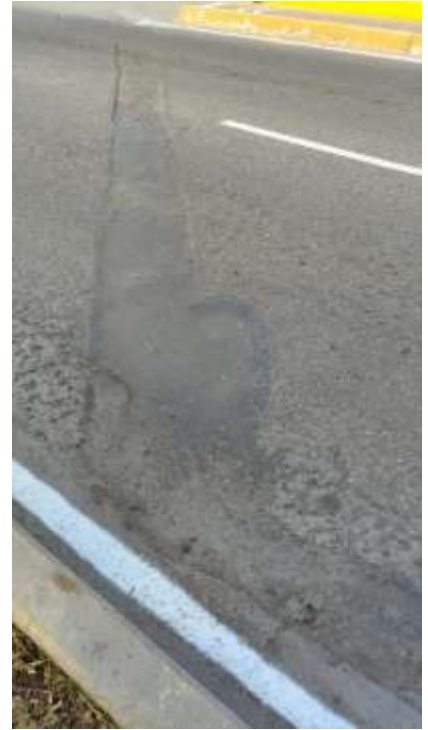
Parcheo

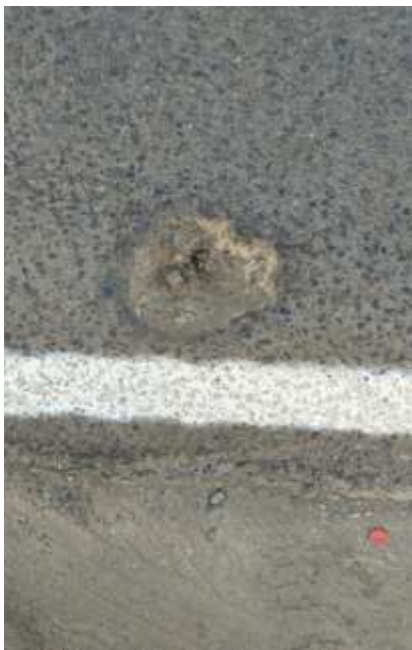
Hueco

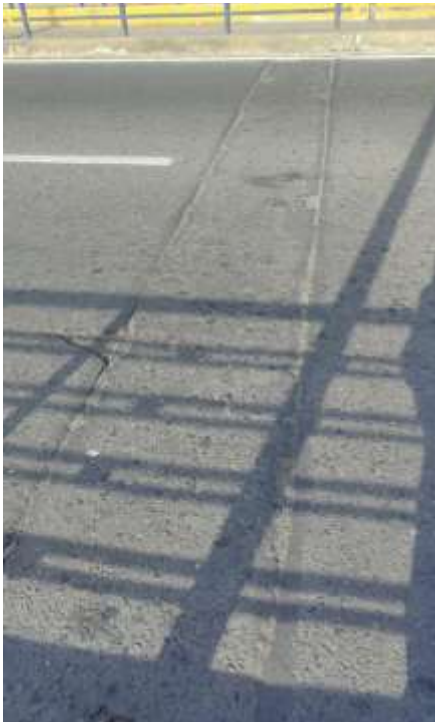
Parqueo

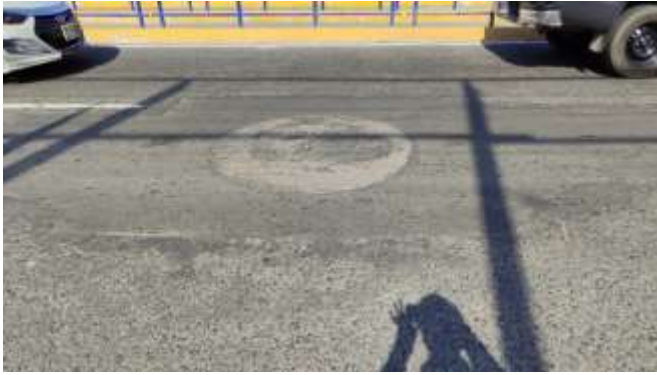
Parqueo

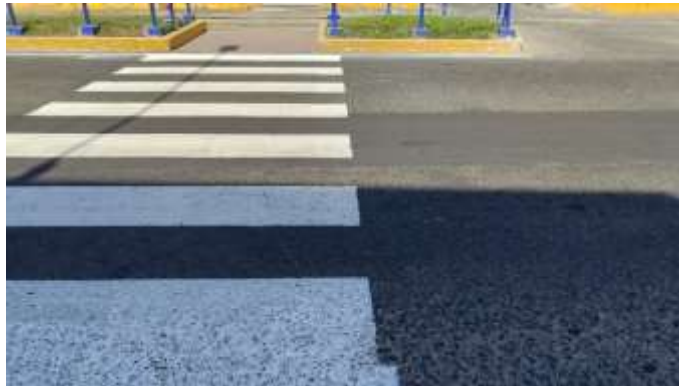
Parqueo

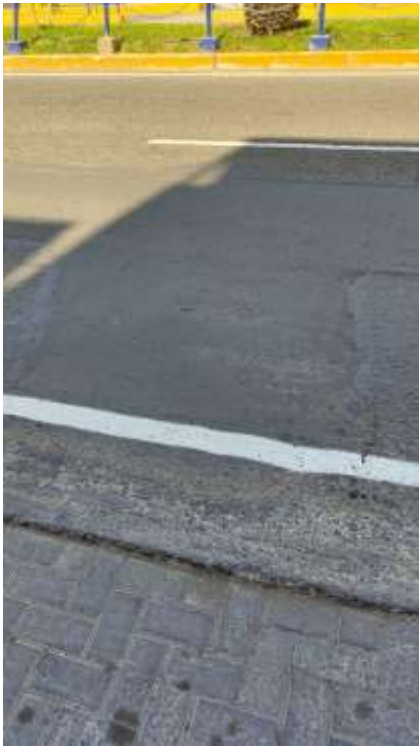
Parcheo

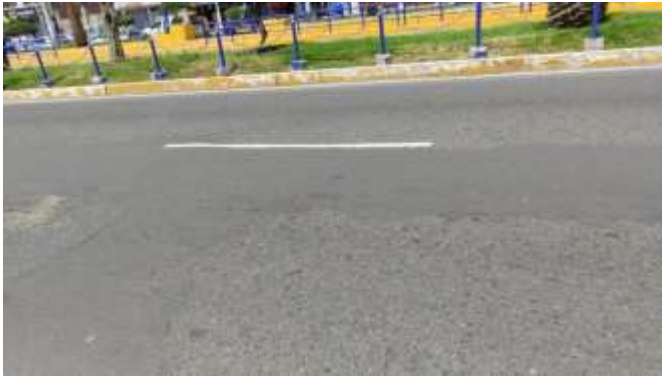
Parcheo

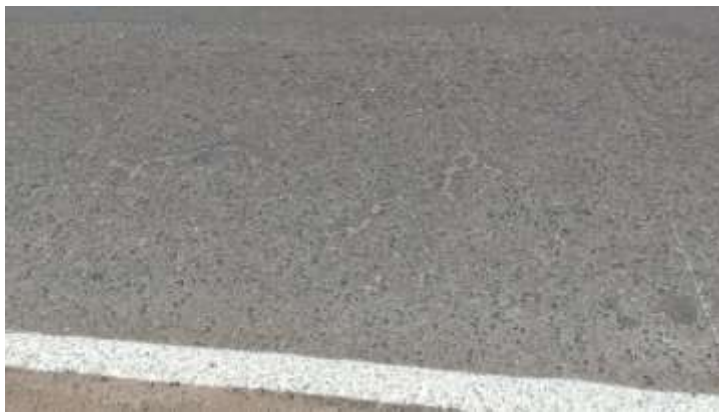
Piel de cocodrilo

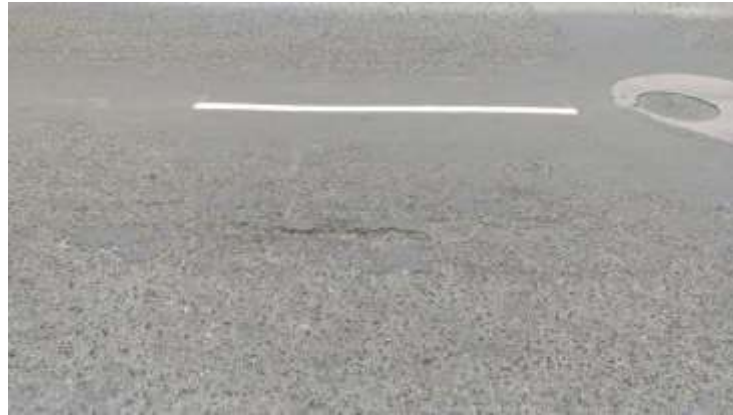
Piel de cocodrilo

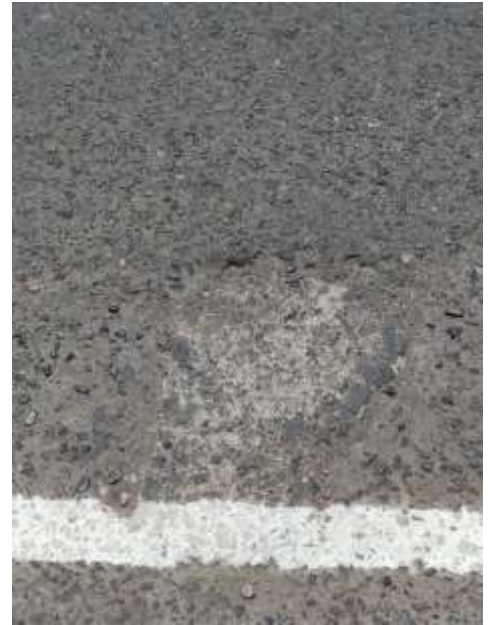
Hueco
