EVALUACIÓN SUPERFICIAL DEL PAVIMENTO FLEXIBLE POR EL  
MÉTODO DEL PCI PARA MEJORAR LA TRANSITABILIDAD  
DE LAS PRINCIPALES VÍAS DEL DISTRITO  
DE CIUDAD NUEVA -TACNA

**TESIS**

**Bach. Leticia Verónica Mamani Apaza**

TACNA – PERÚ  
2024

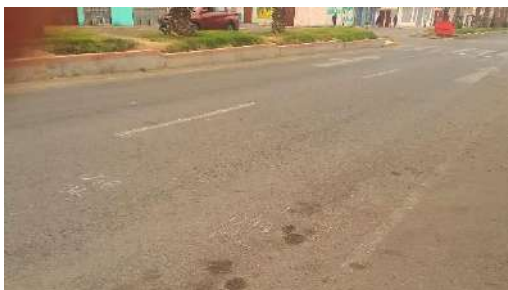
**Figura 18**

*Fallas del Tipo Meteorización de agregados y Agrietamiento en Bloque en U48 Calzada Izquierda Av. El Internacional*

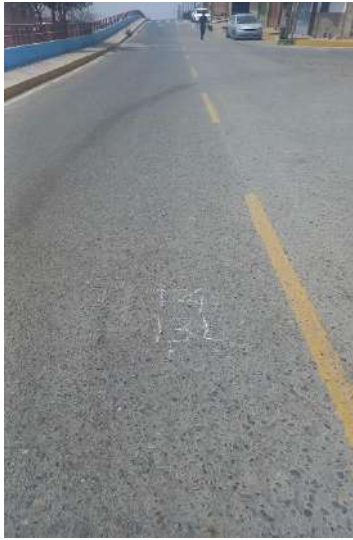
Unidad de muestreo U4 hueco de severidad leve

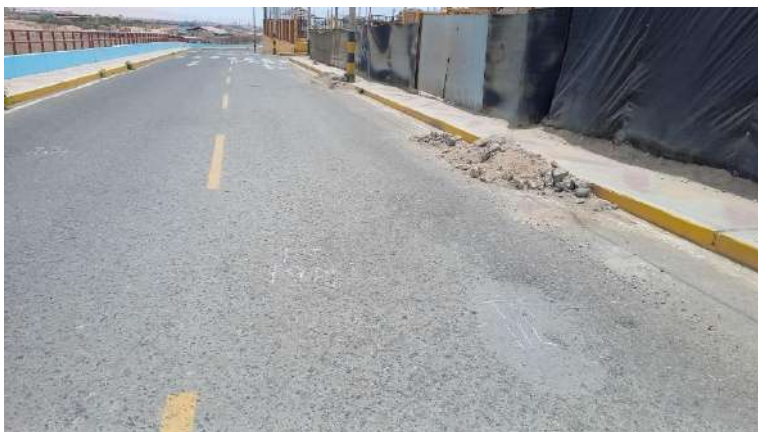
Unidad de muestreo U9 parcheo de severidad leve

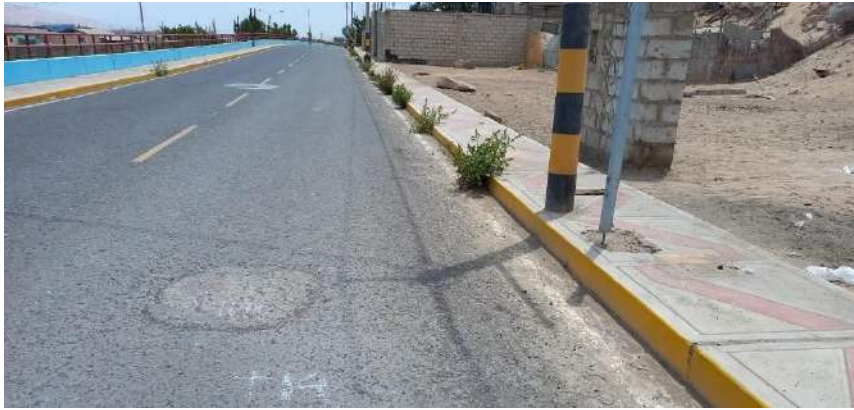
Unidad de muestreo U14 parcheo de severidad media

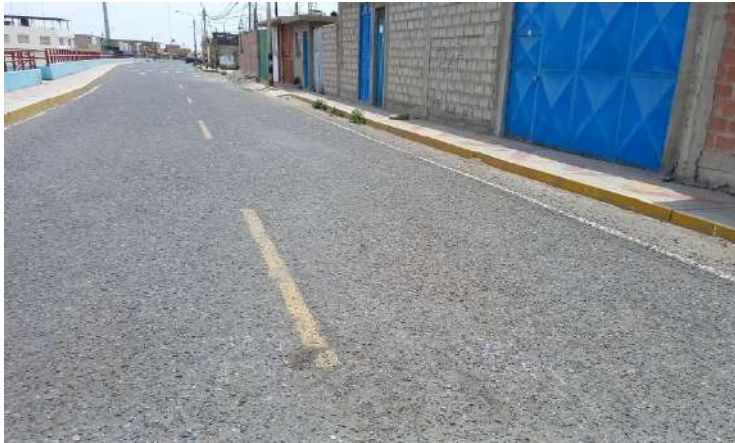
AVENIDA EL SOL CALZADA IZQUIERDA UNIDAD DE MUESTREO U24

Unidad de muestreo U24 meteorización de agregados de severidad media

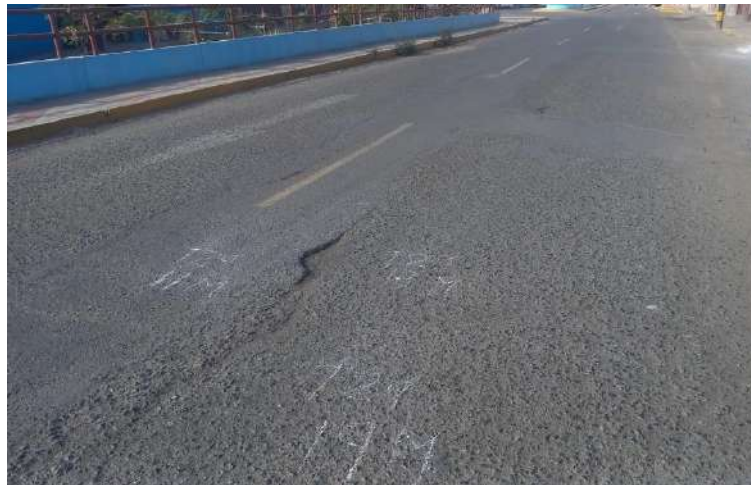
AVENIDA EL SOL CALZADA IZQUIERDA UNIDAD DE MUESTREO U29

Unidad de muestreo U29 meteorización de agregados de severidad media

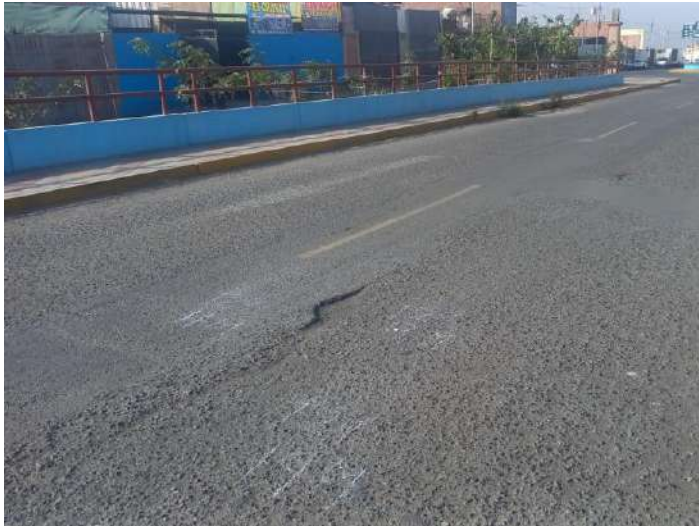
Unidad de muestreo U29 huecos de severidad media

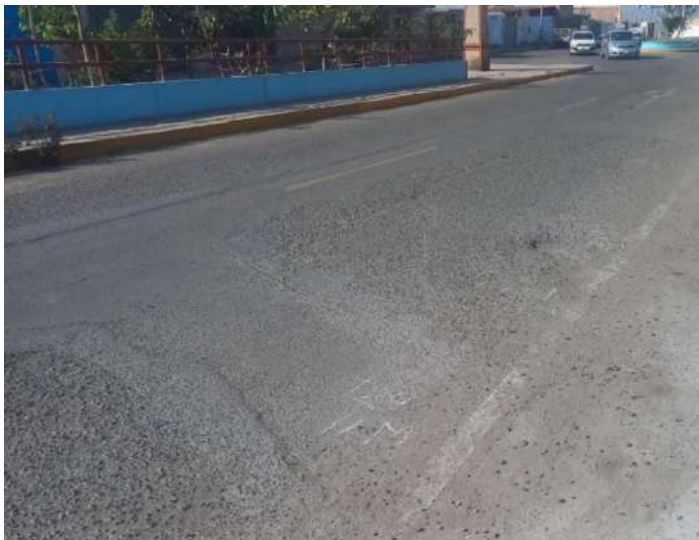
Unidad de muestreo U29 parcheo y huecos de severidad media

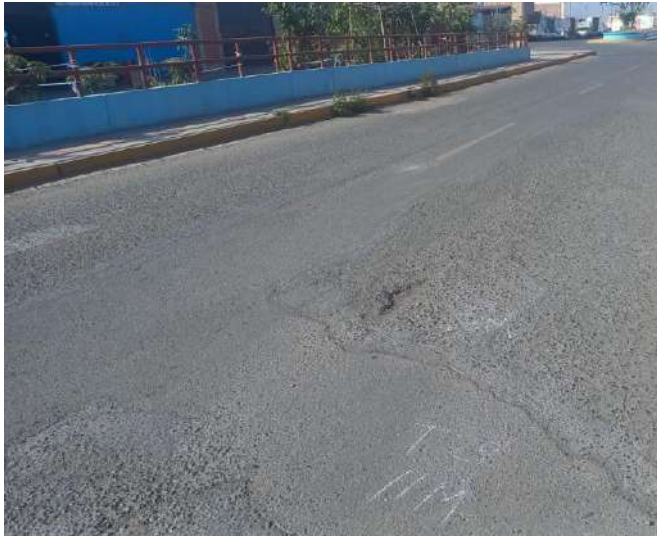
Unidad de muestreo U29 hueco y parcheo de severidad media

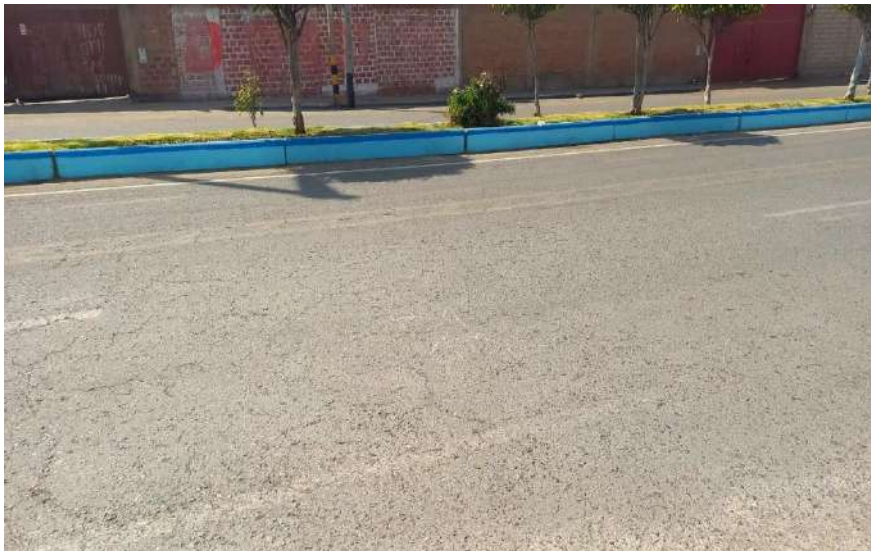
Unidad de muestreo U54 piel de cocodrilo de severidad media

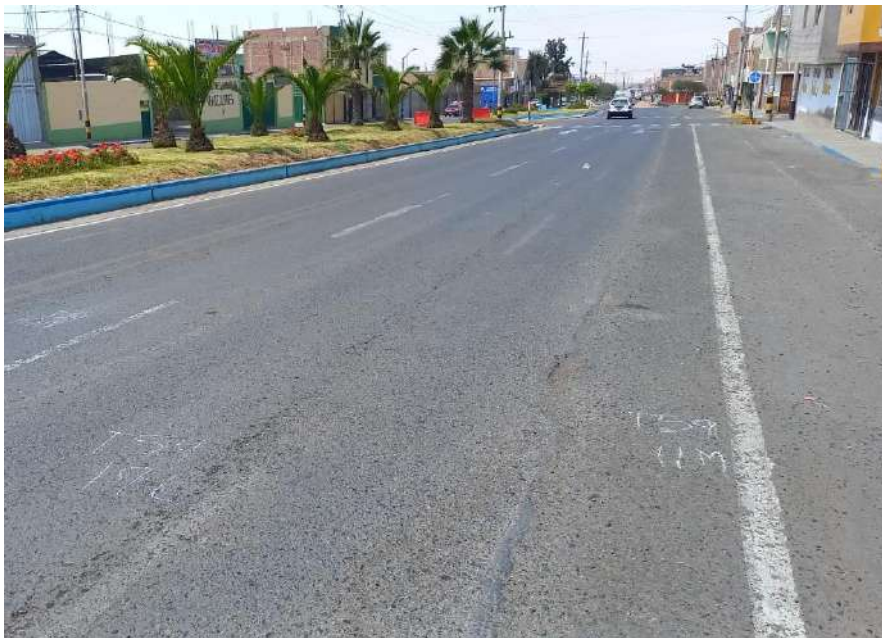
Unidad de muestreo U59 parcheo de severidad media

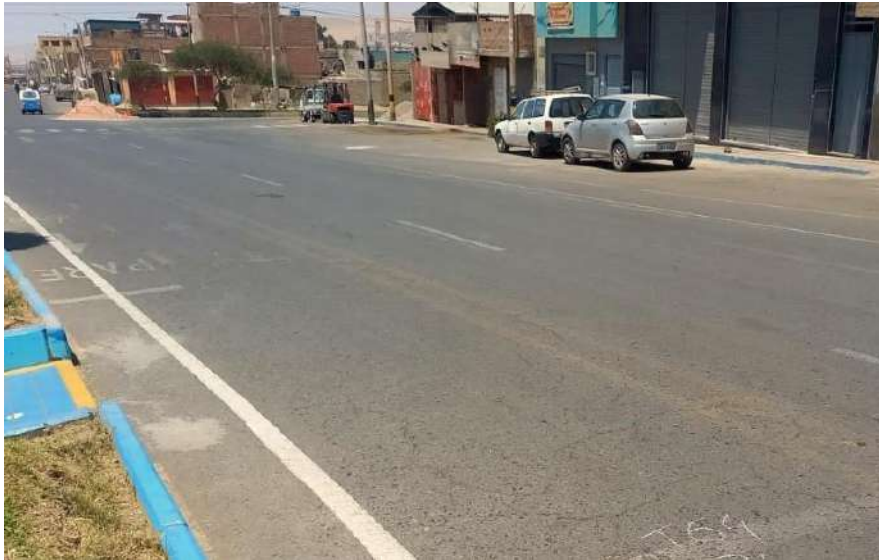
Unidad de muestreo U64 piel de cocodrilo severidad leve

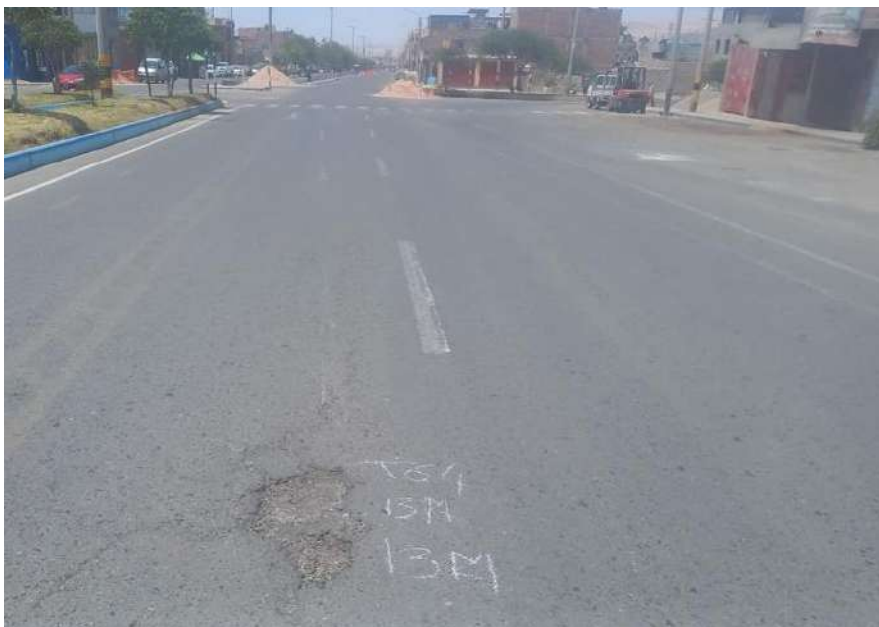
Unidad de muestreo U64 huecos de media severidad

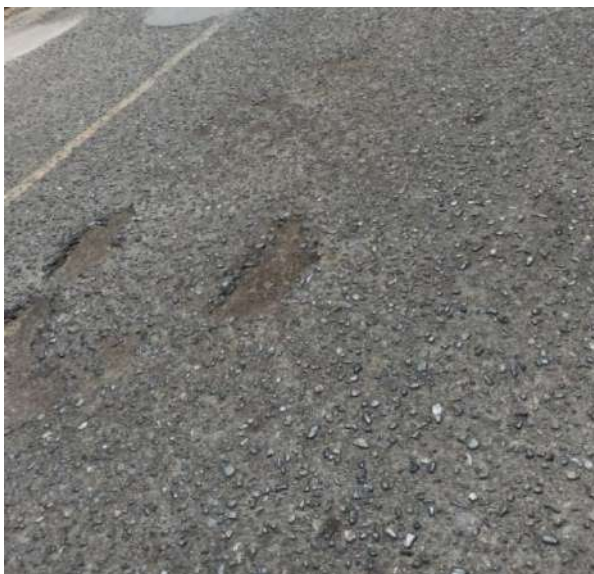
Unidad de muestreo U20 huecos severidad media

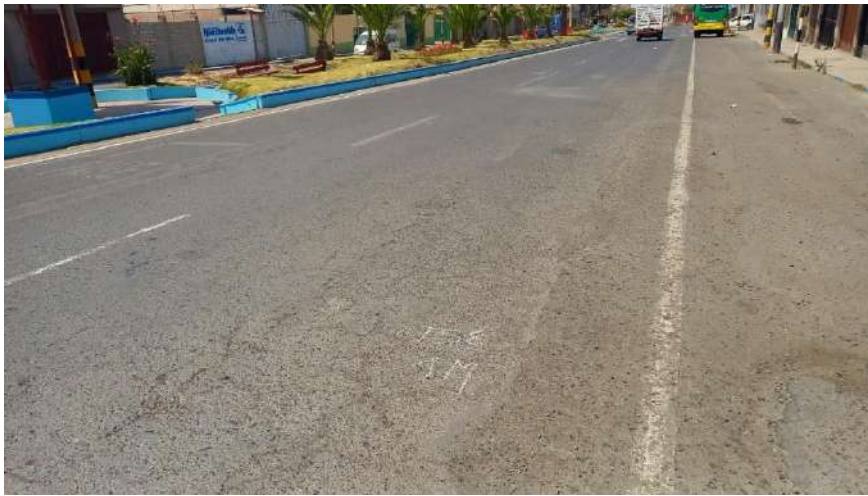
AVENIDA EL SOL CALZADA IZQUIERDA UNIDAD DE MUESTREO  
ADICIONAL U58

Unidad de muestreo U58 piel de cocodrilo de severidad media

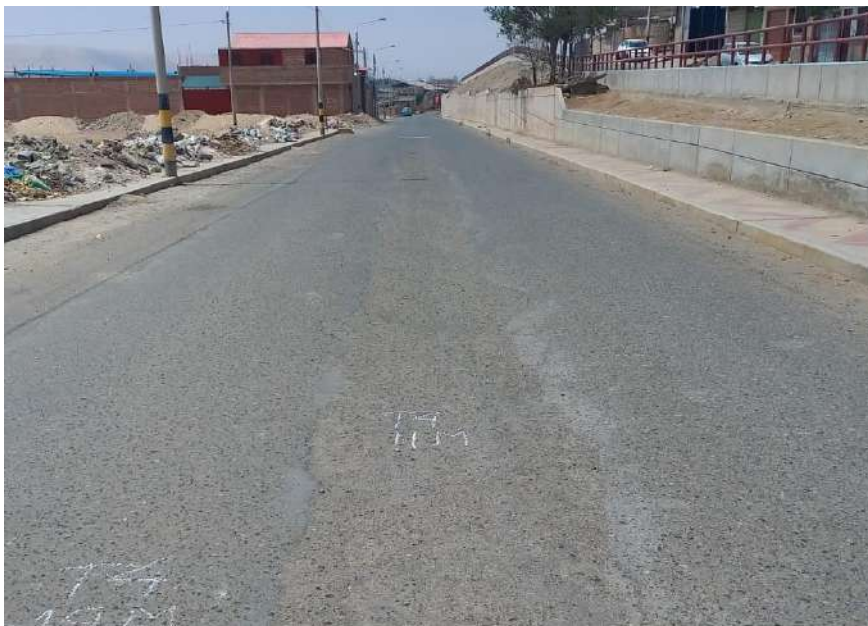
Unidad de muestreo U4 parcheo de severidad media

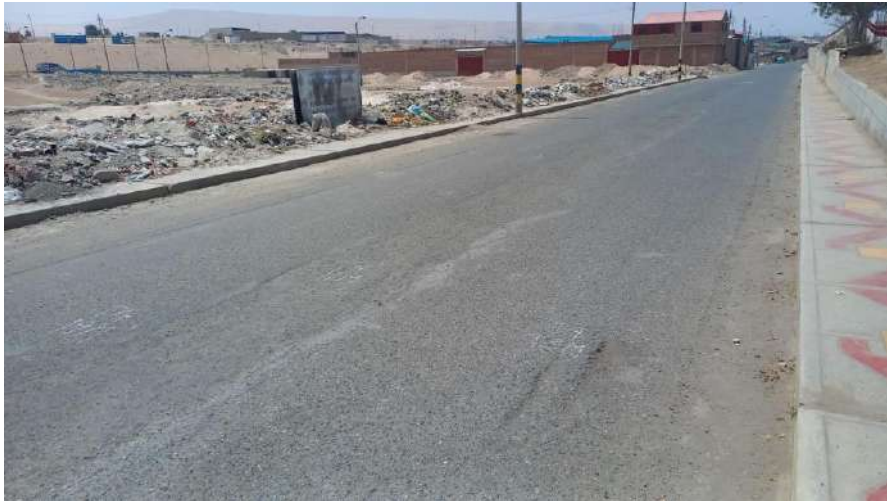
Unidad de muestreo U4 huecos de severidad media

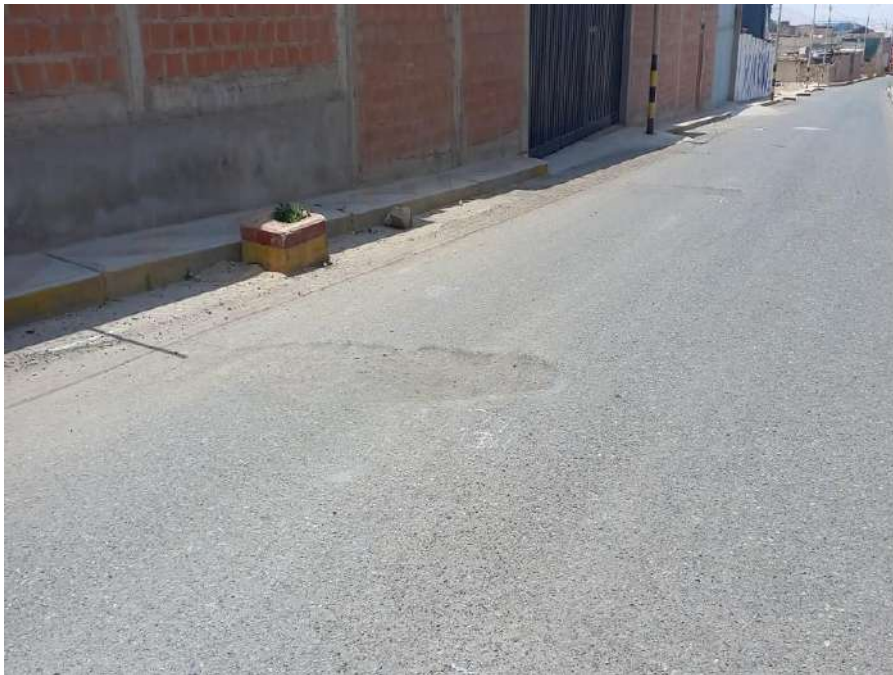
Unidad de muestreo U9 parcheo de severidad alta

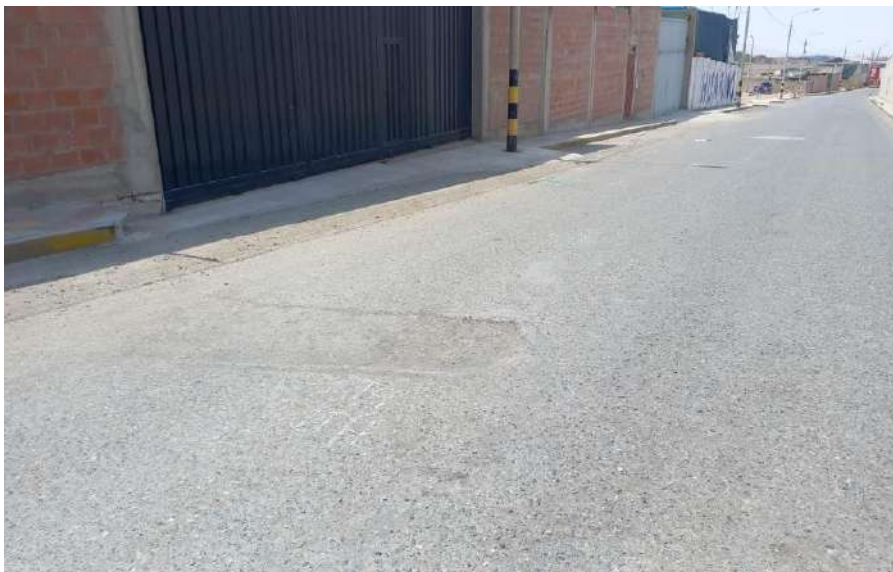
Unidad de muestreo U9 parcheo de alta severidad

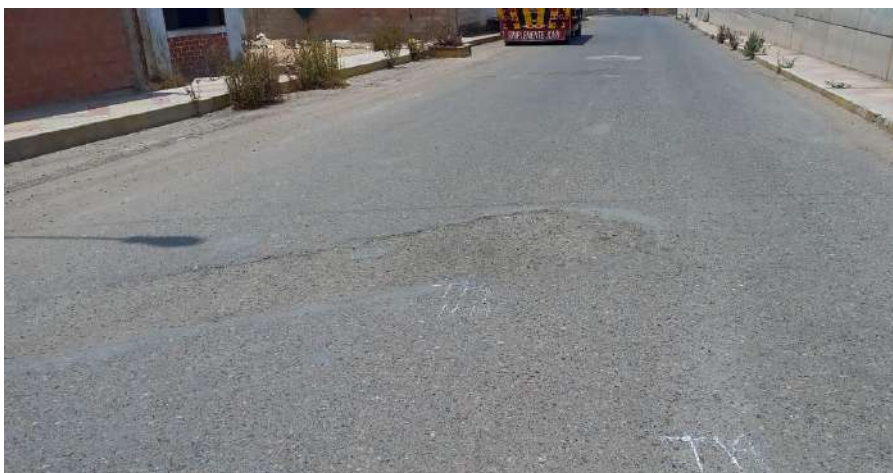
Unidad de muestreo U14 parcheo de severidad media

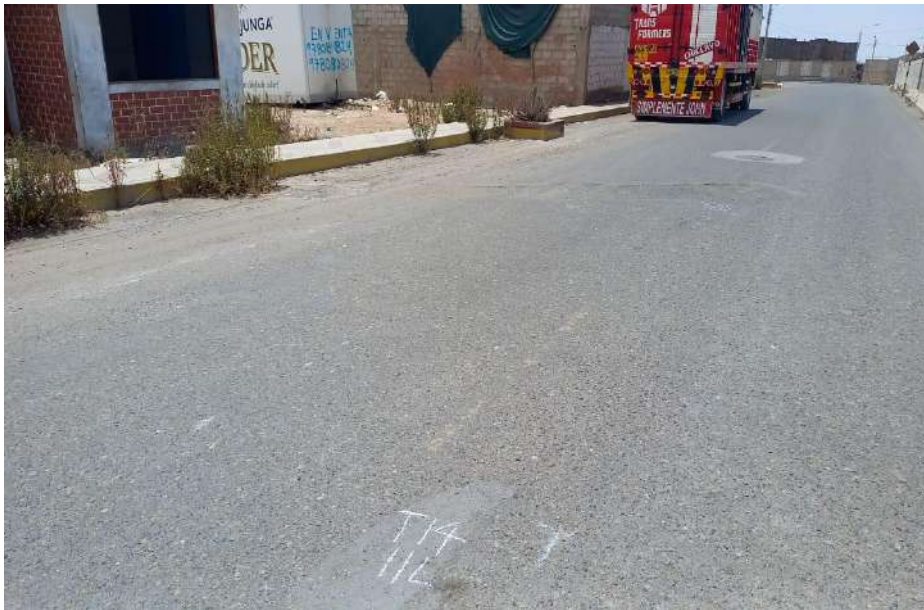
Unidad de muestreo U14 parcheo de severidad leve

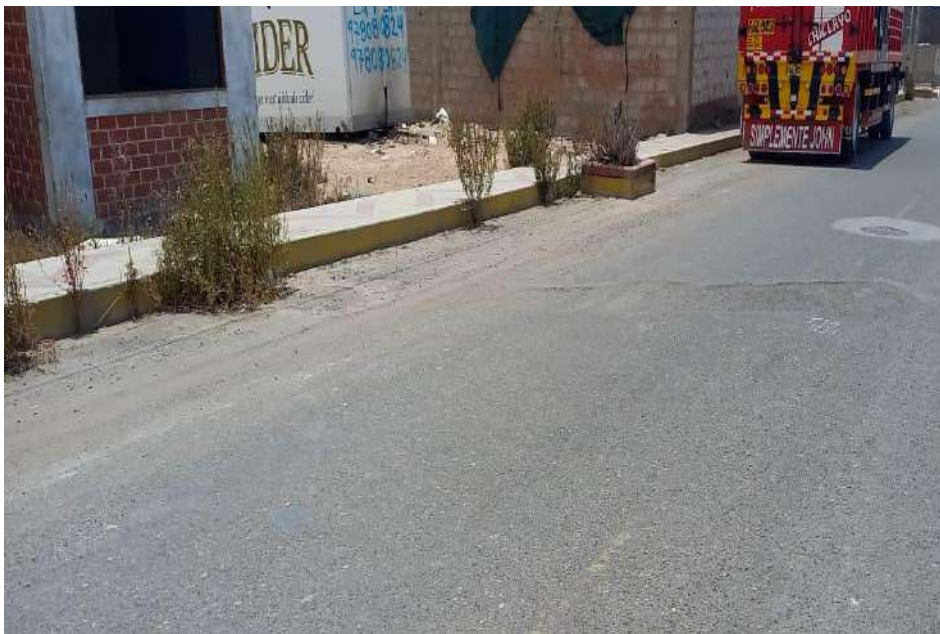
Unidad de muestreo U14 parcheo de media severidad

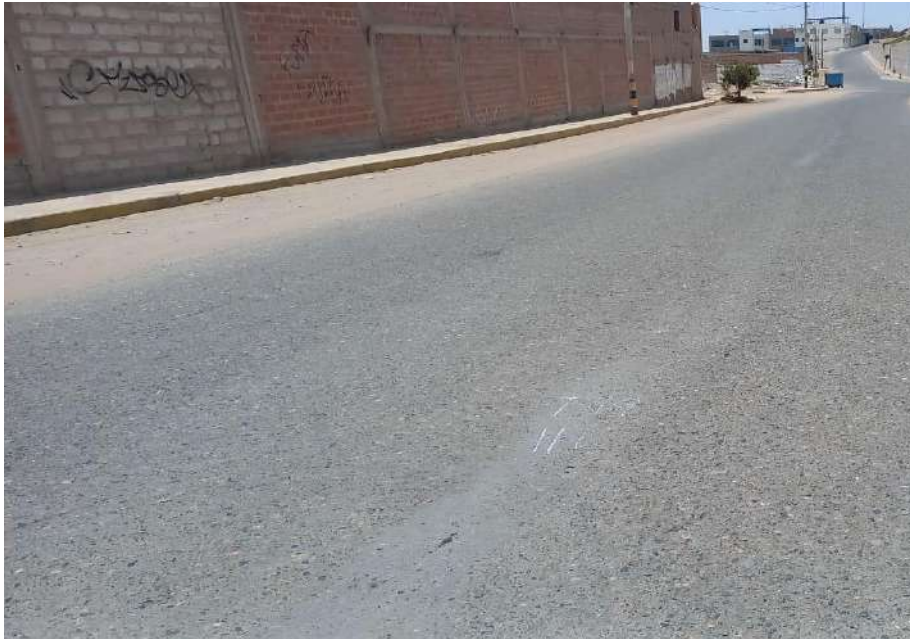
AVENIDA EL SOL CALZADA DERECHA UNIDAD DE MUESTREO U19

Unidad de muestreo U19 parcheo de severidad leve

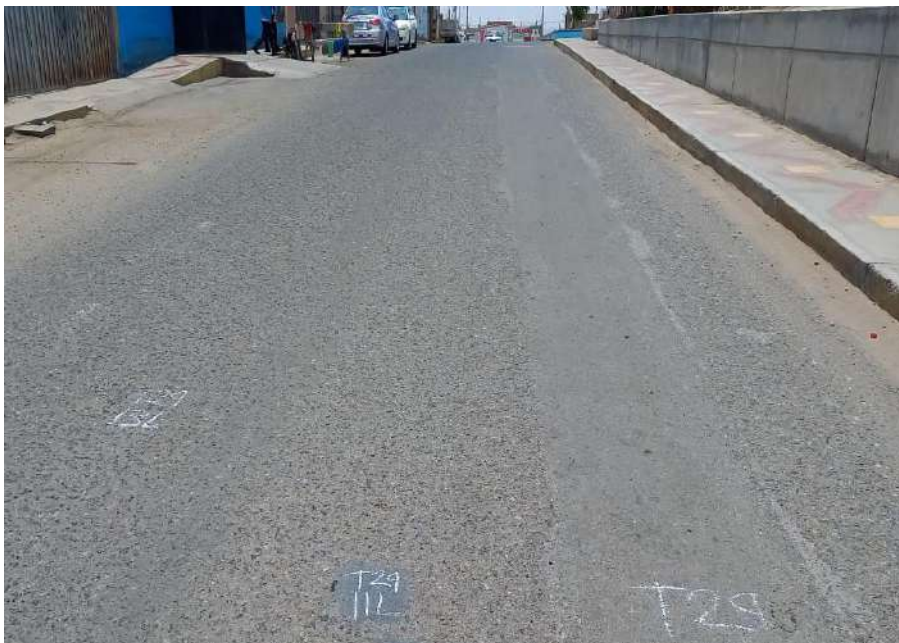
Unidad de muestreo U29 parcheo y hueco de severidad leve

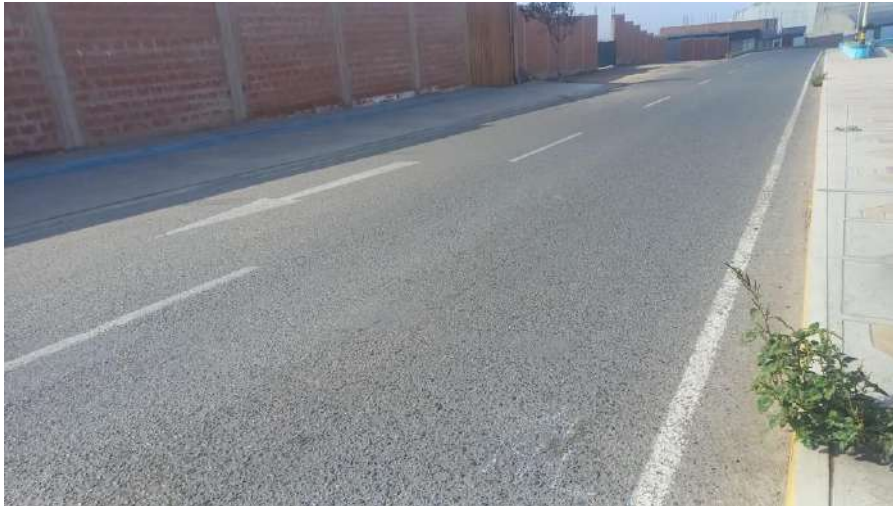
AVENIDA EL SOL CALZADA DERECHA UNIDAD DE MUESTREO U34

Unidad de muestreo U34 meteorización de agregados de severidad leve

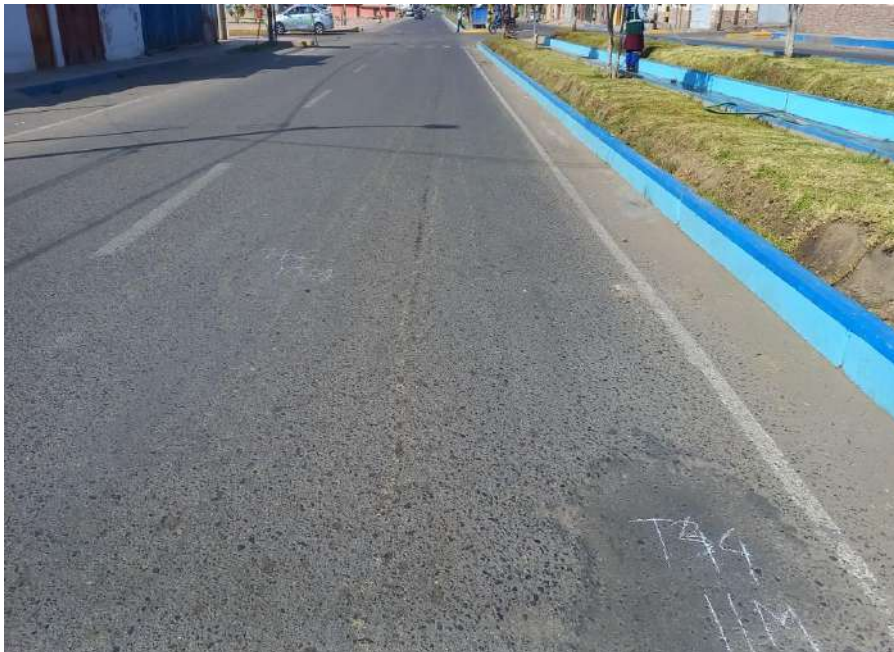
Unidad de muestreo U44 parcheo de severidad media

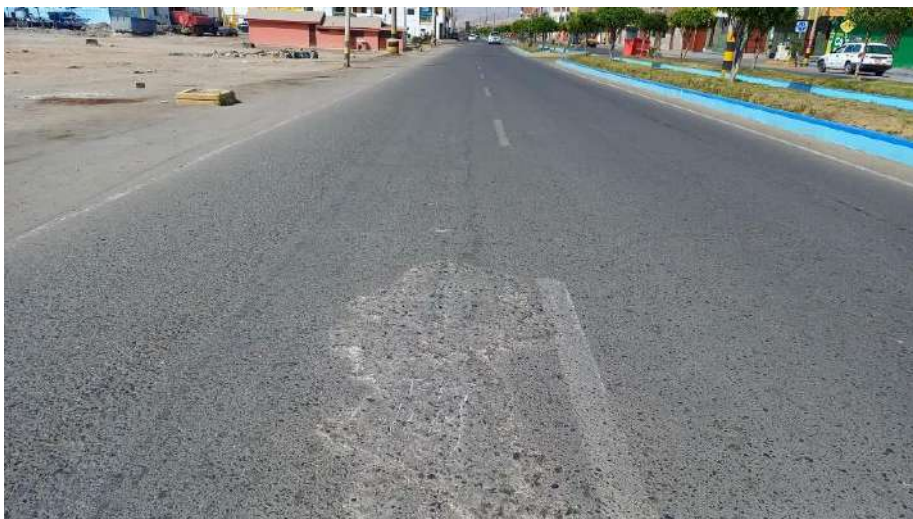
Unidad de muestreo U49 parcheo de severidad media

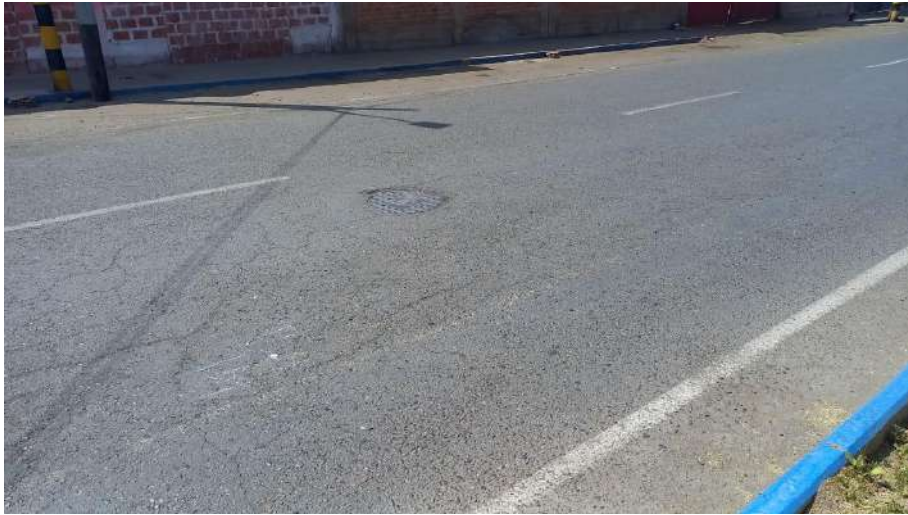
Unidad de muestreo U54 piel de cocodrilo de severidad media

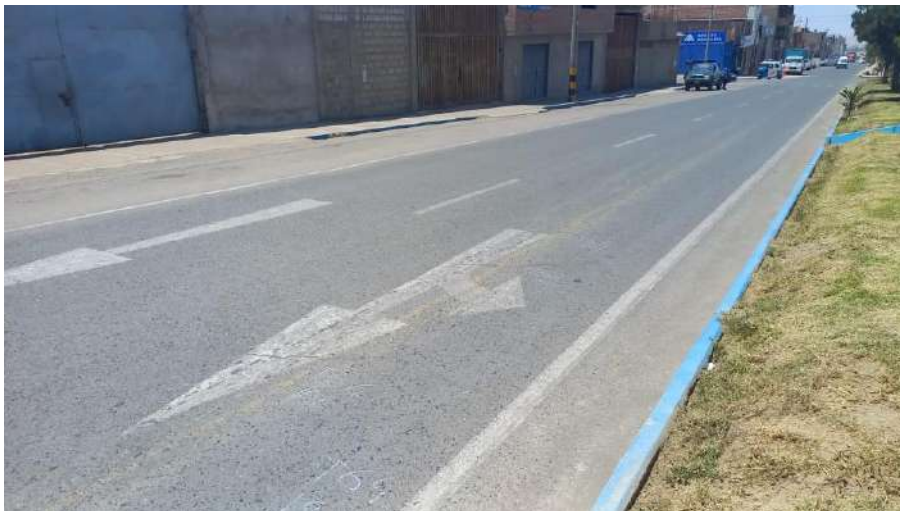
AVENIDA EL SOL CALZADA DERECHA UNIDAD DE MUESTREO U64

Unidad de muestreo U64 meteorización de agregados de severidad leve

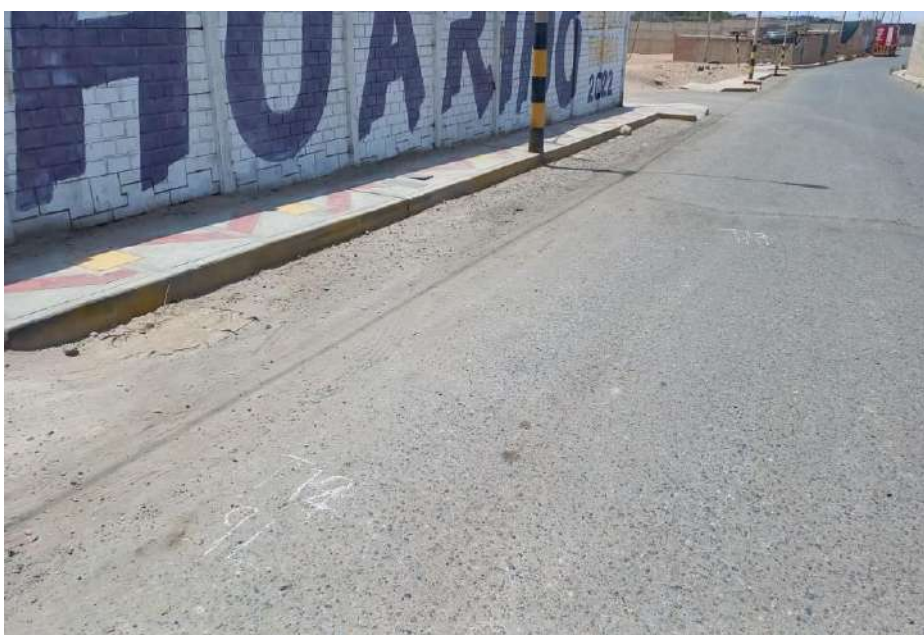
Unidad de muestreo U12 desnivel de carril berma de severidad leve

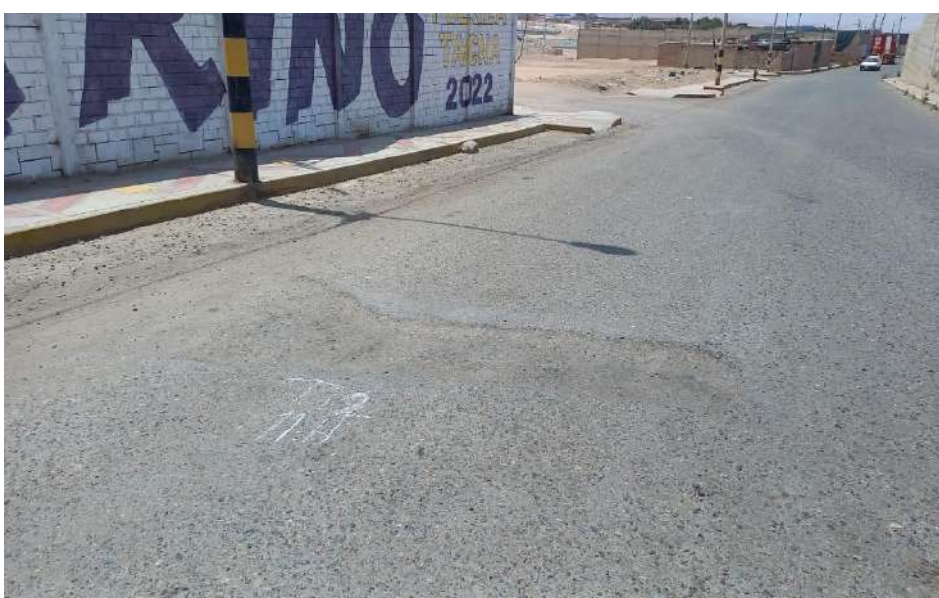
Unidad de muestreo U12 parcheo de alta severidad

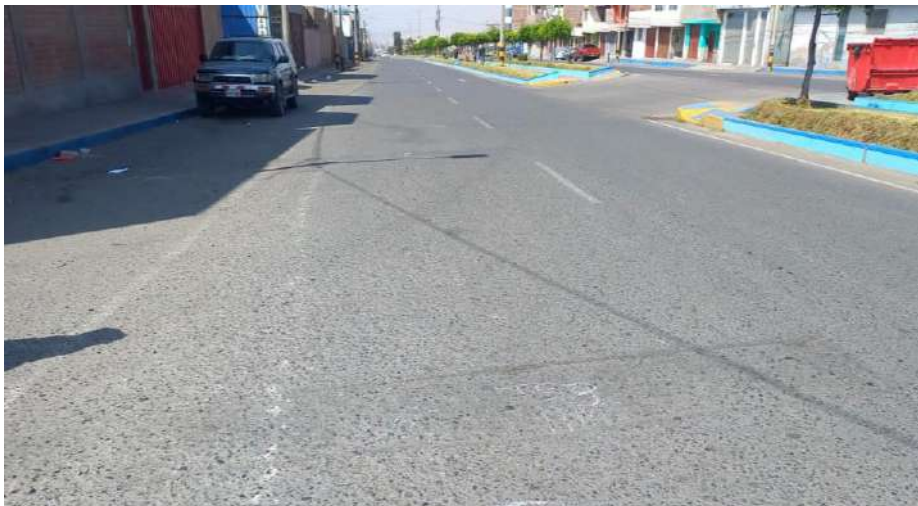
Unidad de muestreo U53 parcheo de severidad media

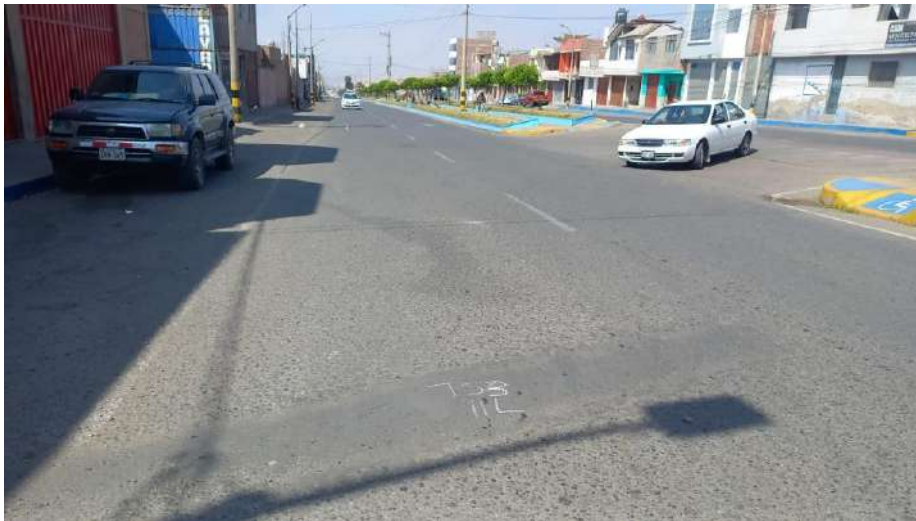
Unidad de muestreo U53 parcheo de severidad leve

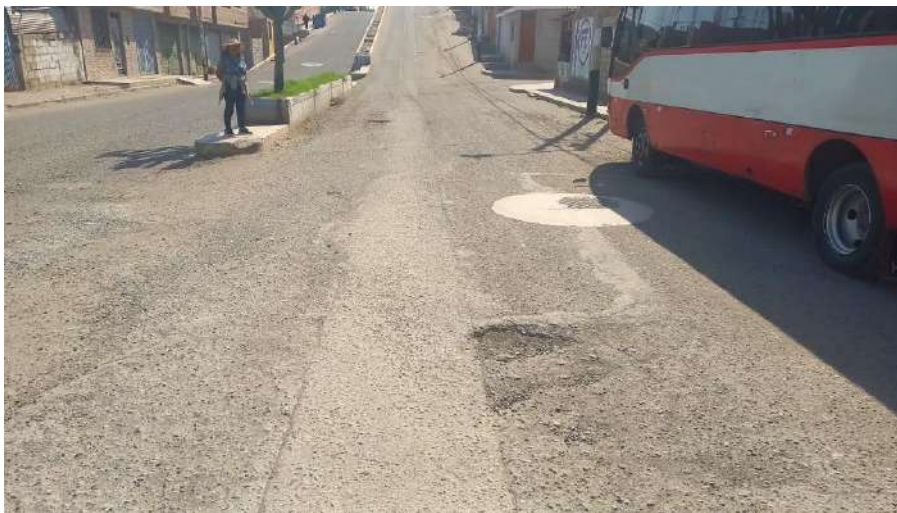
AVENIDA INTERNACIONAL CALZADA IZQUIERDA UNIDAD DE MUESTREO U4

Unidad de muestreo U4 parcheo y hueco de severidad media

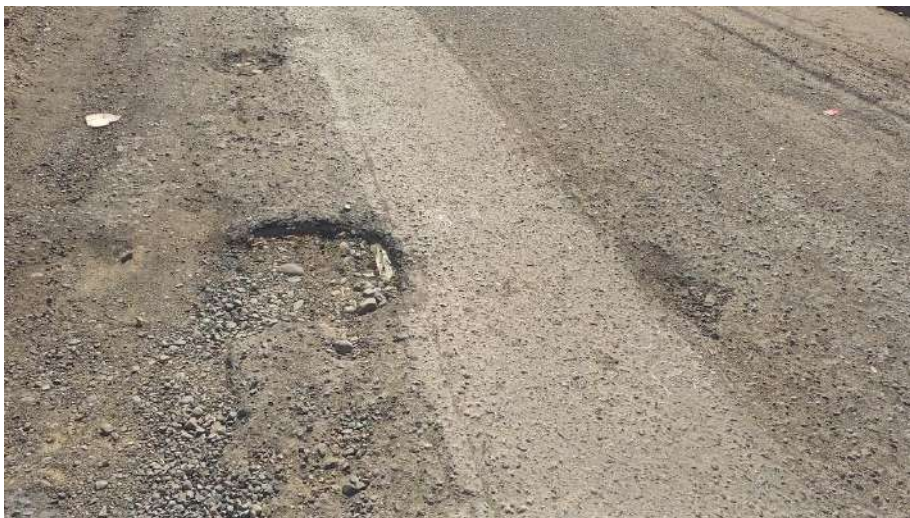
Unidad de muestreo U4 huecos de alta y mediana severidad

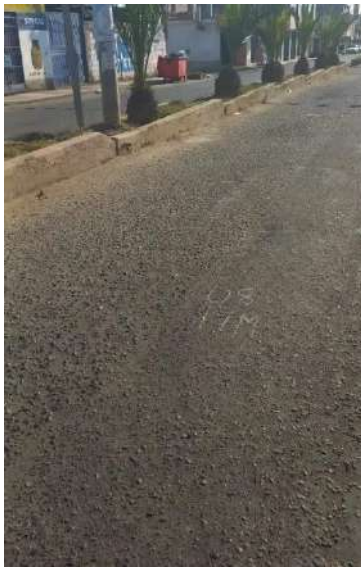
AVENIDA INTERNACIONAL CALZADA IZQUIERDA UNIDAD DE MUESTREO U8

Unidad de muestreo U8 parcheo de severidad media

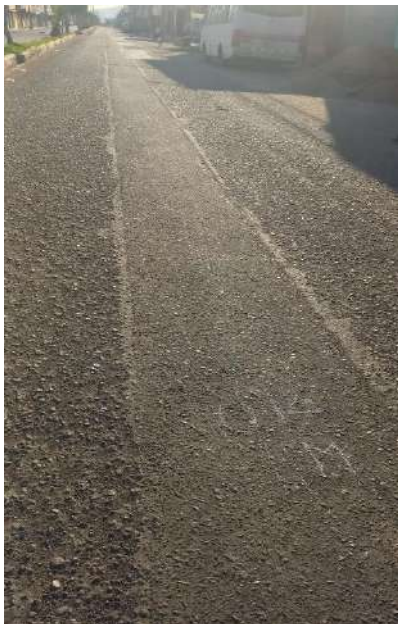
AVENIDA INTERNACIONAL CALZADA IZQUIERDA UNIDAD DE MUESTREO U12

Unidad de muestreo U12 parcheo de media severidad

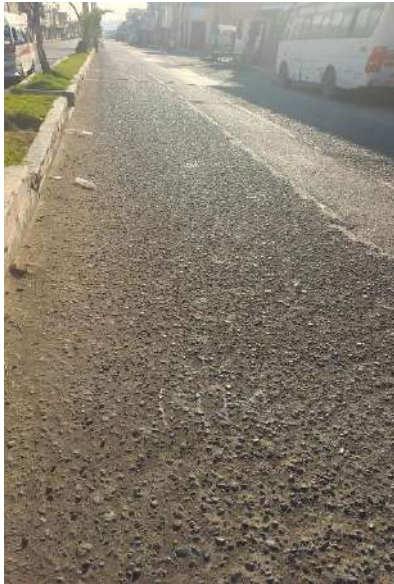
Unidad de muestreo U12 meteorización de agregados de media severidad y alta severidad

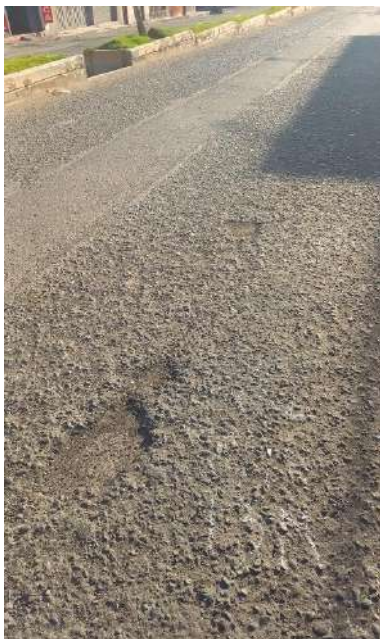
Unidad de muestreo U12 huecos de media y baja severidad

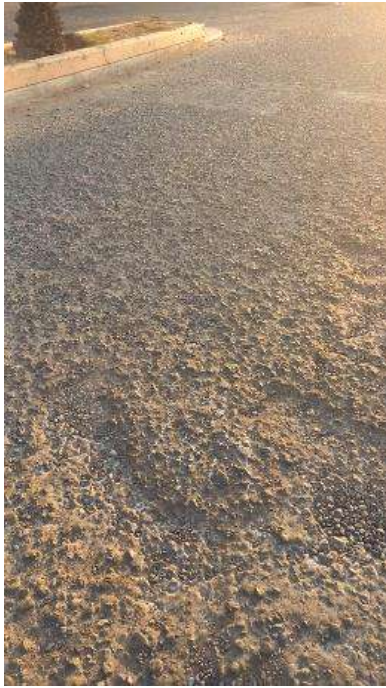
Unidad de muestreo U24 huecos de alta severidad y U24 meteorización de agregados de alta severidad

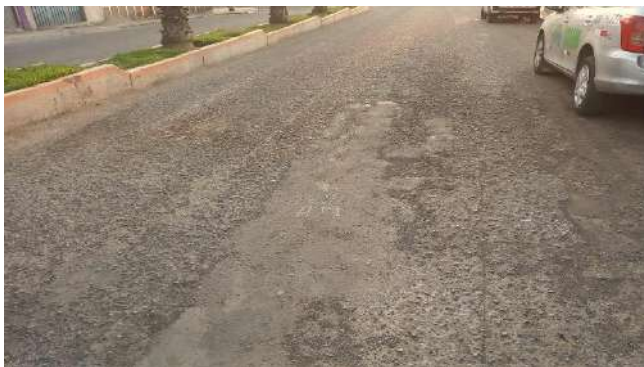
Unidad de muestreo U28 parcheo severidad media y meteorización de agregados de alta severidad

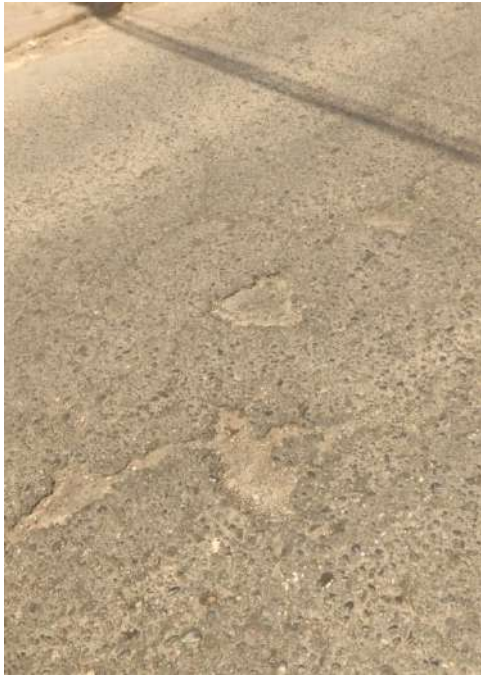
Unidad de muestreo U36 huecos de media severidad

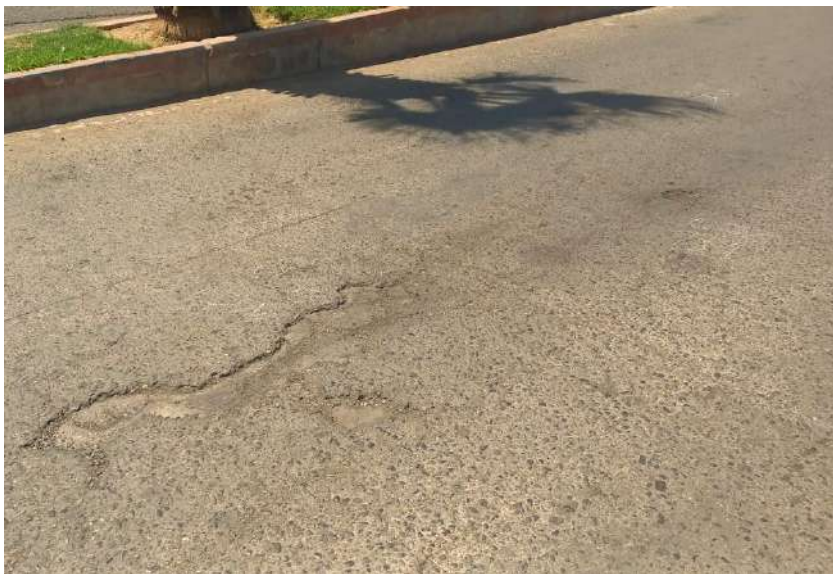
Unidad de muestreo U36 hueco de severidad media

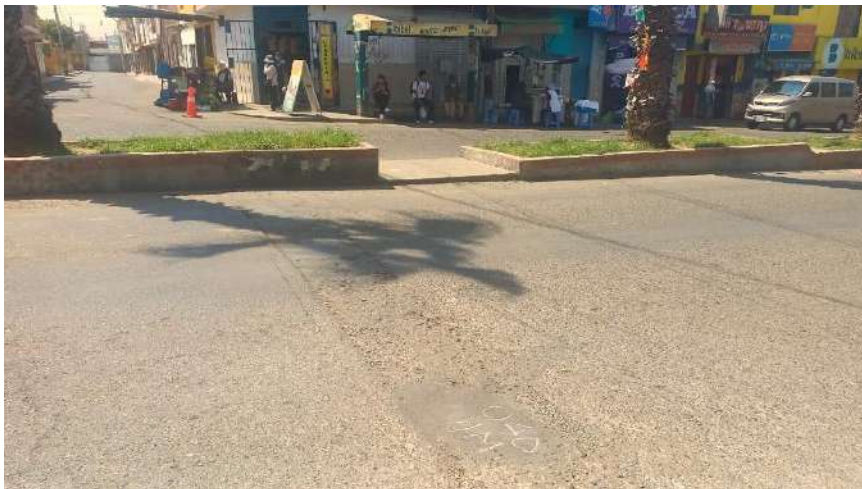
Unidad de muestreo U40 parcheo de severidad media

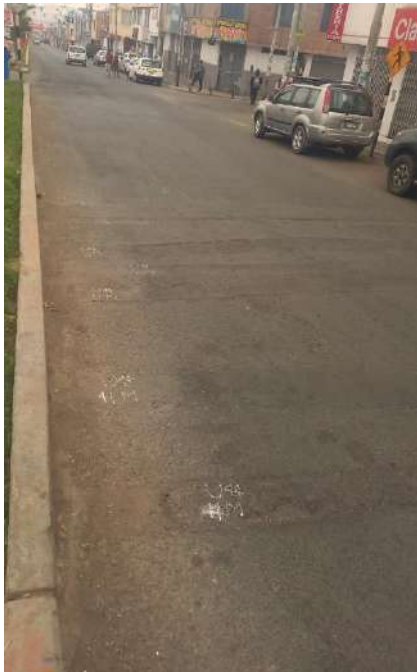
Unidad de muestreo U44 parcheo de severidad media

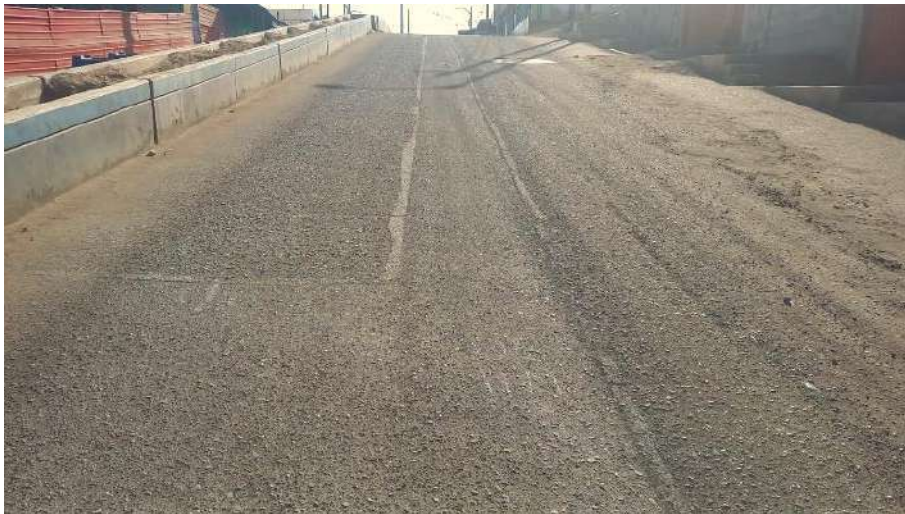
Unidad de muestreo U6 parcheo de severidad media

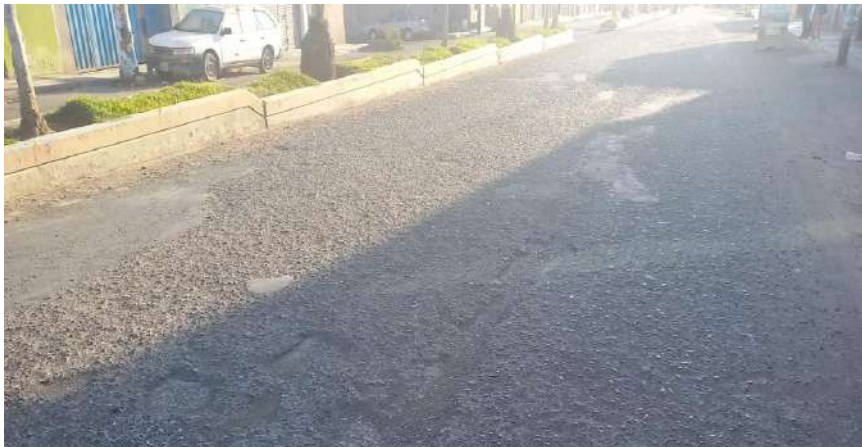
Unidad de muestreo U6 parcheo de severidad leve

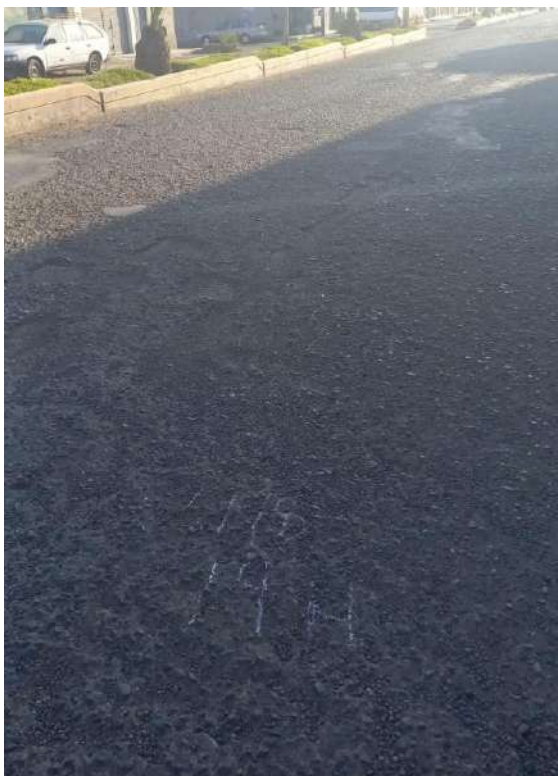
Unidad de muestreo U6 meteorización de agregados de media y alta severidad

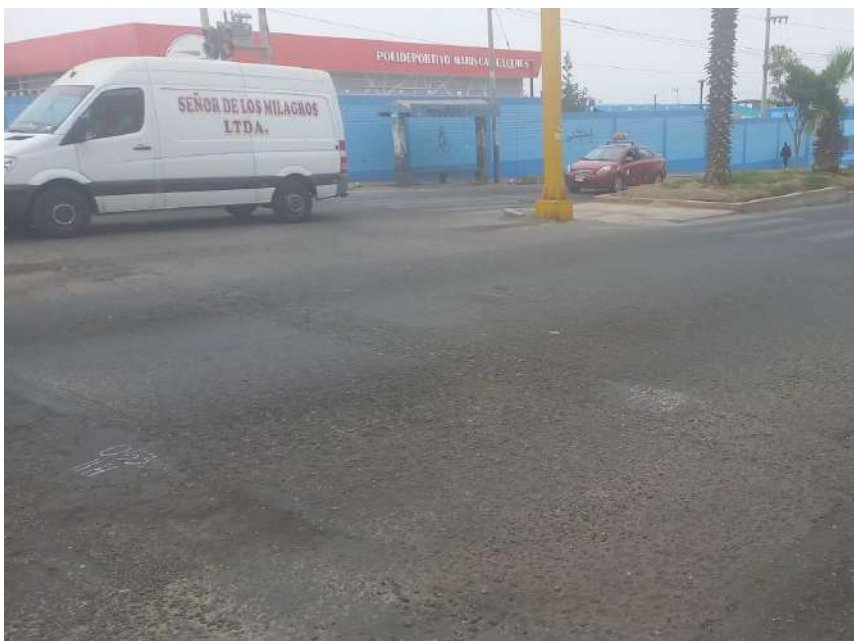
Unidad de muestreo U53 parcheo de alta y media severidad

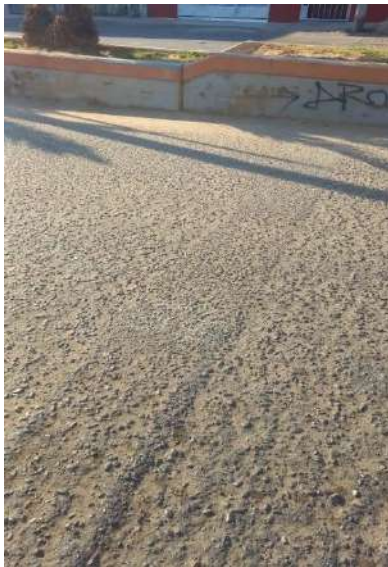
Unidad de muestreo U8 parcheo de media severidad

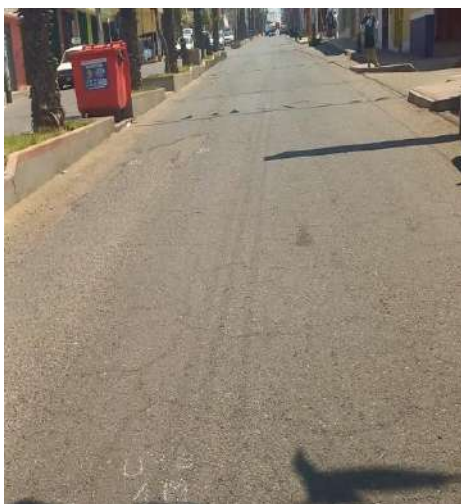
Unidad de muestreo U36 piel de cocodrilo de media severidad

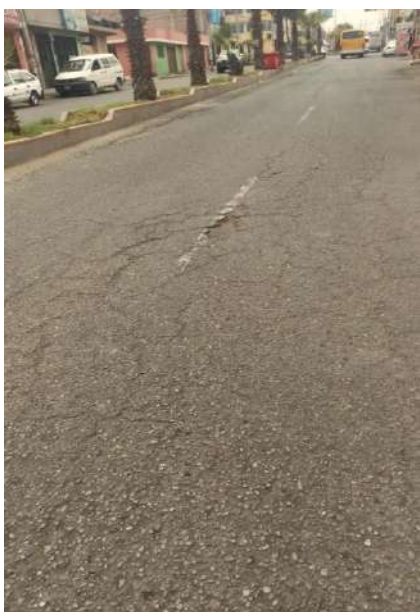
Unidad de muestreo U36 piel de cocodrilo de severidad alta

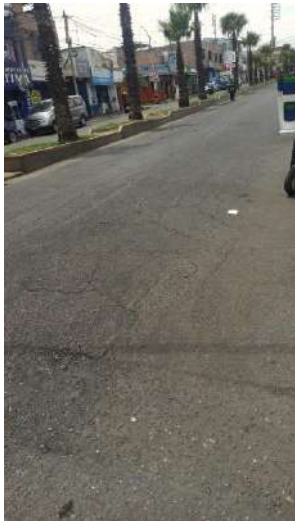
AVENIDA INTERNACIONAL CALZADA DERECHA UNIDAD DE MUESTREO U40

Unidad de muestreo U40 piel de cocodrilo de severidad media

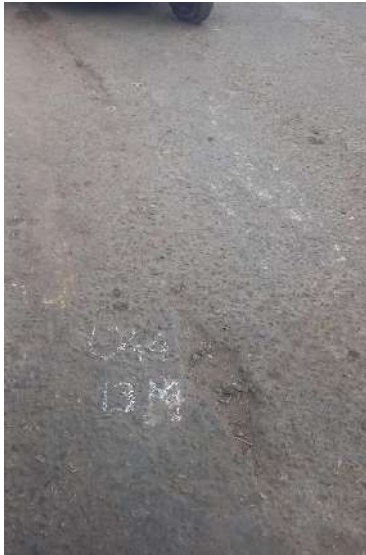
Unidad de muestreo U44 huecos de severidad media

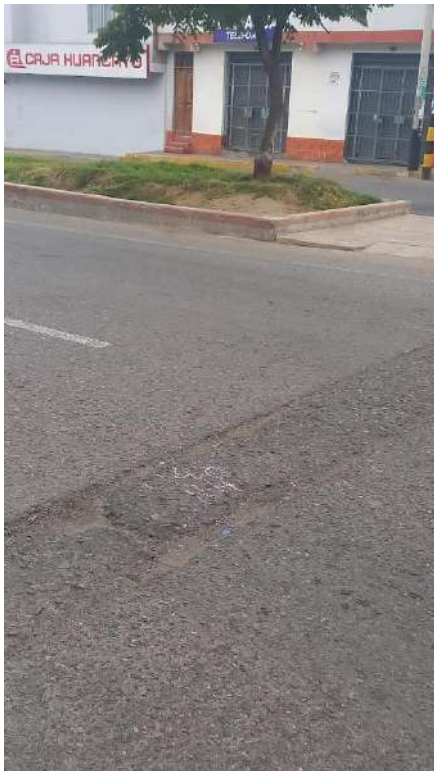
Unidad de muestreo U48 parqueo de severidad alta
