EVALUACIÓN SUPERFICIAL DEL PAVIMENTO FLEXIBLE POR EL  
MÉTODO DEL PCI PARA MEJORAR LA TRANSITABILIDAD  
DE LAS PRINCIPALES VÍAS DEL DISTRITO  
DE CIUDAD NUEVA -TACNA

**TESIS**

**Bach. Leticia Verónica Mamani Apaza**

TACNA – PERÚ  
2024

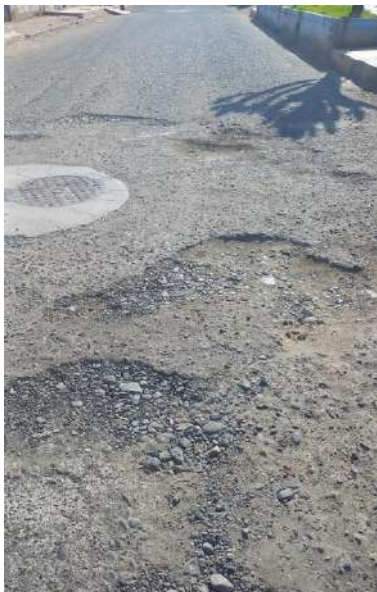
Unidad de muestreo U3 huecos de severidad alta

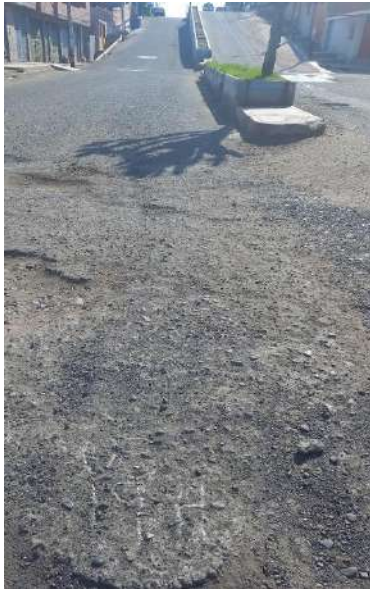
Unidad de muestreo U3 meteorización de agregados de alta y media severidad

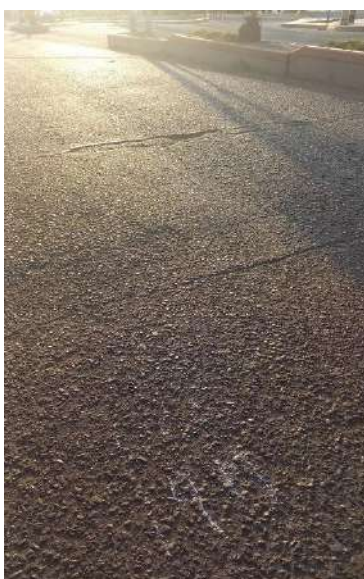
AVENIDA INTERNACIONAL CALZADA DERECHA UNIDAD DE MUESTREO U22

Unidad de muestreo U22 meteorización de agregados de media severidad

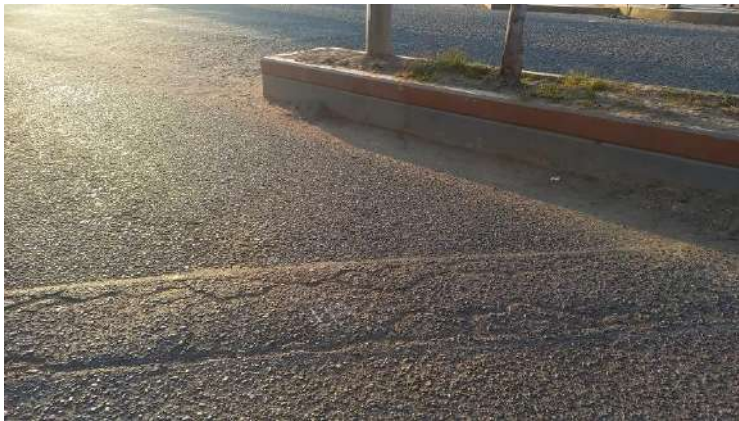
Unidad de muestreo U22 parcheo de severidad media

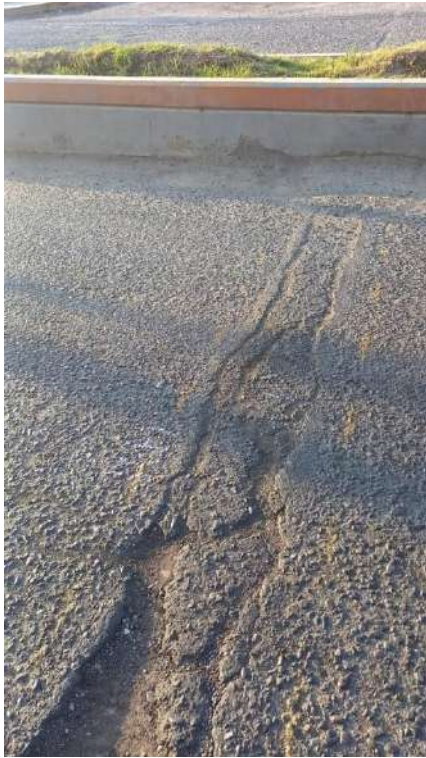
Unidad de muestreo U22 parcheo de severidad alta

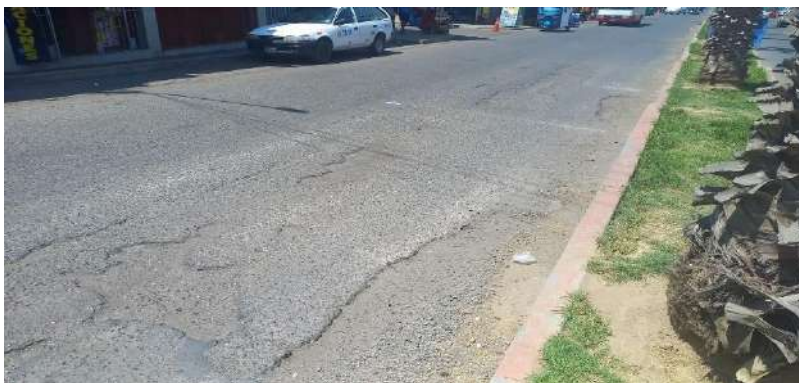
AVENIDA INTERNACIONAL CALZADA DERECHA UNIDAD DE MUESTREO ADICIONAL U39

Unidad de muestreo U39 huecos de severidad alta

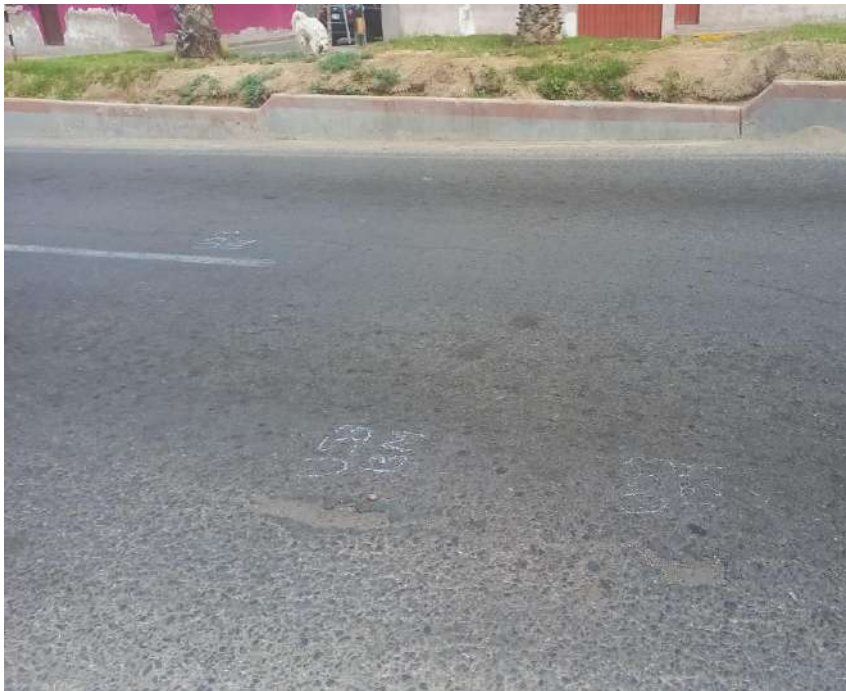
AVENIDA INTERNACIONAL CALZADA DERECHA UNIDAD DE MUESTREO ADICIONAL U53

Unidad de muestreo U53 huecos de severidad media

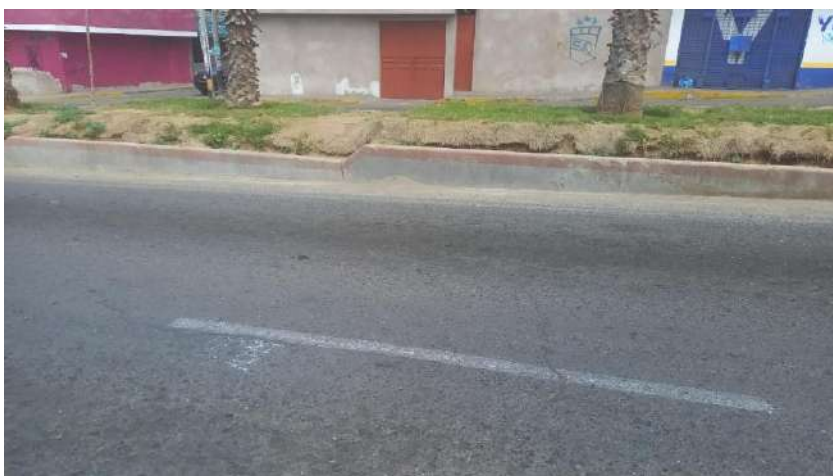
Unidad de muestreo U53 fisuras de severidad media
